# Tilstandsrapport

Våningshus

Eidbuktveien 16, 8407 SORTLAND

Rapportdato: 13.07.2026

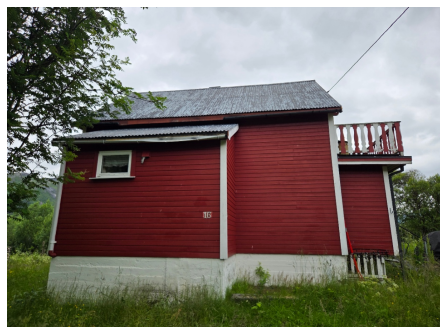
## TG 3 Nedløp, beslag og skorsteiner over tak

- Det er synlige tegn til skade på pipebeslag.
  - Det er ikke montert takrenne på fasade mot nord og det er skade på takrenner på øvrige takflater.
- Det er ikke montert takfotbeslag i overgang mot takrenner.  
Det er ikke tilfredsstillende bortledning av vann fra taknedløp ved grunnmur.
- Det mangler snøfangere på hele eller deler av taket. Takvinkel og type takteking tilsier at det på grunn av sikkerhet foreligger krav til snøfangere

**Kostnadsestimat: Under 20 000**

- Pipebeslaget bør utbedres eller skiftes for å hindre vanninntrengning og påfølgende fuktskader i takkonstruksjonen.
- Skader på pipebeslag kan føre til lekkasjer og redusert levetid på tilstøtende bygningsdeler.
- Det bør monteres takrenne på fasade mot nord, og skadede takrenner på øvrige takflater bør skiftes ut for å sikre effektiv bortledning av vann fra taket og unngå fuktskader på fasade og grunnmur.

Det bør etableres tilfredsstillende system for bortledning av vann fra taknedløp ved grunnmur for å redusere risikoen for fuktskader og setningsskader på grunnmur og omkringliggende konstruksjoner.

- Manglende snøfangere kan føre til ras av snø og is fra taket, med fare for skade på personer, eiendom og installasjoner.

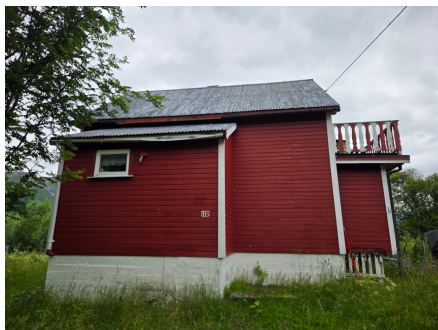
## TG 2 Takkonstruksjon/Loft

- Hanebjelkeloft i hoveddel og kaldloft i tilbygg er ikke tilgjengelig for inspeksjon og det mangler dokumentasjon på utførelsen. Det er registrert tegn til fuktskade i konstruksjonen fra underliggende rom. Tegn til skade er registrert i gang utenfor bad og soverom med pipe.

- Det bør gjennomføres nærmere undersøkelser for å avdekke omfanget av eventuelle fuktskader.
- Konsekvensen av utilgjengelighet for inspeksjon er økt risiko for skjulte feil og skader, som kan føre til ytterligere skadeutvikling og redusert levetid på konstruksjonen. Eventuelle fuktskader bør utbedres for å unngå råte, sopp og svekkelse av bærekonstruksjonen.

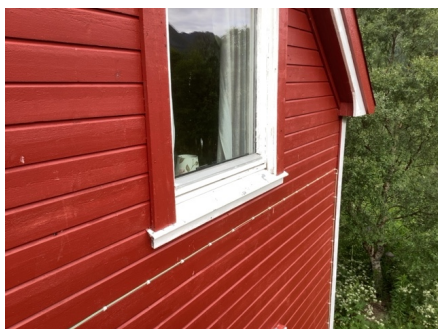
## TG 2 Vinduer - 2

- Det er påvist avvik rundt innsettsdetaljer.

- Det bør etableres luftespalte mellom treverk og beslag under vindu, og beslagene bør monteres fagmessig for å sikre tilfredsstillende bortledning av vann og redusere risiko for fuktskader i konstruksjonen. Innsettsdetaljer og tettedetaljer bør kontrolleres og eventuelt utbedres for å unngå utettheter og påfølgende fuktproblemer. Innvendig bør foringer og listverk ferdigstilles.

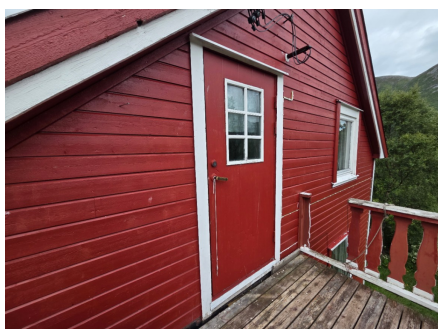
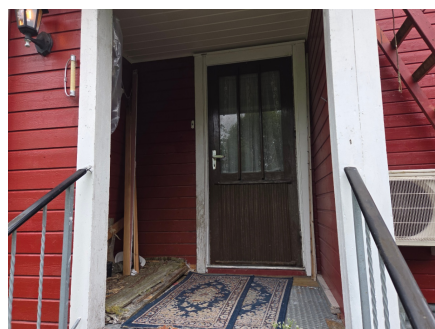
## TG 3 Ytterdører - 1

- Det er påvist råte eller store skader i dører.

**Kostnadsestimat: 20 000 - 100 000**

- Råteskadede dører må skiftes ut for å hindre fuktinntrengning, varmetap og økt risiko for skadedyr.

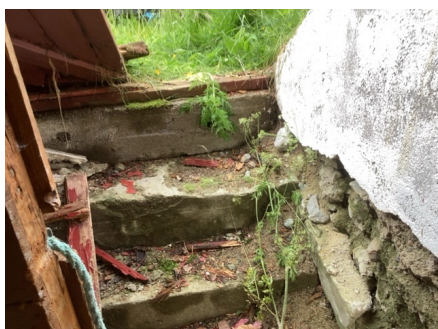
## Utvendige trapper - 1

- Trappen har store skader.

Kostnadsestimat: 20 000 - 100 000

- Trappen bør utbedres eller eventuelt skiftes ut for å hindre videre forringelse og redusere risikoen for personskade ved bruk. Skadene medfører økt fare for ulykker.

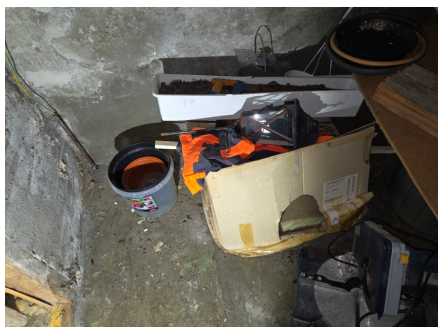
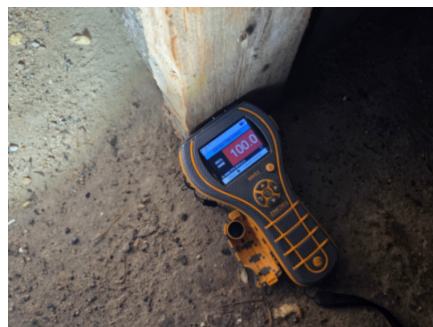
## Rom under terreng (kjeller, underetasje, sokkeletasje)

- Det er påvist synlig fuktighet på mur og gulv i kjeller.
- Det er påvist jordtrykkskader (horisontale sprekker).

**Kostnadsestimat: 20 000 - 100 000**

- Det er viktig å undersøke årsaken til fuktinntrengningen, herunder drenering, fuktsikring og ventilasjon. Nødvendige tiltak bør gjennomføres for å redusere fuktbelastningen, og eventuelle skader må utbedres for å sikre en varig løsning.
- Det er viktig å få forholdet vurdert av kvalifisert fagperson for å avklare årsak og skadeomfang. Tiltak som avlastning av jordtrykk, forbedret drenering og eventuelle konstruktive forsterkninger bør vurderes for å sikre en stabil og varig løsning.
- Kostnad for utbedring må ses i sammenheng med konstruksjonene "Grunnmur og fundamenter" og "Fuktsikring og drenering".

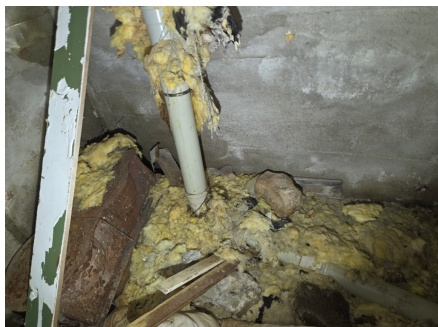
## Skadedyr og fuktkrevende insekter

Skadedyr i kjeller.

- Det bør iverksettes tiltak for å fjerne skadedyr og tette åpninger i etasjeskillet for å hindre videre inntrenging. Konsekvensen av å ikke utbedre forholdet er økt risiko for skader på konstruksjoner, luktproblemer og potensiell helserisiko.
