# Tilstandsrapport

## Fritidsbolig - hytte

Soria-Moria 44  
3660 RJUKAN  
Gnr./Bnr.: 106/251  
Tinn kommune

Rapportdato: 27.07.2026  
Befaringsdato: 23.07.2026  
Referansenummer: 15084183

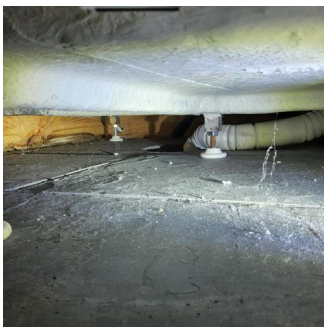
| TG 2 | Tettesjiktets tilslutning til sluk | Grunnet plassering av dusjkabinett er det ikke mulig å foreta en fullgod undersøkelse av sluket. Dusjkabinett kan ikke flyttes tilstrekkelig grunnet fastmontert innredning. Konsekvensen er at eksakt utførelse og lekkasjesikkerhet derfor er ukjent. Foreslått tiltak er videre undersøkelser for å kartlegge dagens tilstand, utførelse og avdekke om det er behov for utbedringer eller andre nødvendige tiltak. |

Avløp (inkl. sluk) - Sluk under dusjkabinett

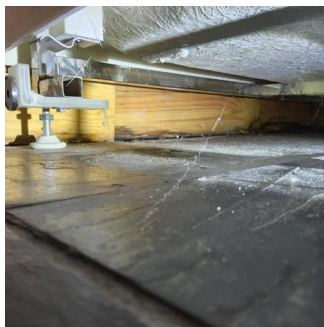
| | Utført kontroll i tilleggende konstruksjon | Med bakgrunn i at våtrommets vegger er av massivt tømmer er det ikke praktisk mulig å gjennomføre fuktmåling/hulltaking i et område der det erfaringsmessig forekommer skader. Det observeres fuktmerker i vegg under dusjkabinett. Ukjent årsaksammenheng. Konsekvens er at skjulte skader kan være oppstått. Fuktinnholdet i tilgjengelig treverk ble målt med piggelektroder til 8,6 vektprosent. Det ble ikke registrert forhøyet fuktnivå. Foreslått tiltak er ytterligere undersøkelser. Se også kommentar under punktet "Vanntett sjikt". |
| TG 3 | Vanntett sjikt / membran i gulv og vegger | Det vurderes at det ikke er benyttet vanntett sjikt på våtrommets gulv- og veggflater. Det er synlige åpninger i tilstøtende konstruksjoner ved gulv. Konsekvensen er at våtrom uten et fullverdig tettesjikt har høy risiko for skjulte og fremtidige fuktskader. Foreslått strakstiltak er at det etableres tilstrekkelig tettesjikt i våtsoner. Sjablongmessig prisanslag gjelder etablering av vanntett sjikt på gulv med oppkant på vegg.<br>Sjablongmessig prisanslag: kr 10 000 - 50 000 |

Utført kontroll i tilleggende konstruksjon - Eksempel på fuktmerker i vegg under dusjkabinett

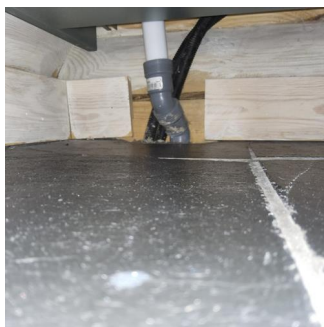
TG 3 Vanntett sjikt / membran i gulv og vegger Det vurderes at det ikke er benyttet vanntett sjikt på våtrommets gulv- og veggflater. Det er synlige åpninger i tilstøtende konstruksjoner ved gulv. Konsekvensen er at våtrom uten et fullverdig tettesjikt har høy risiko for skjulte og fremtidige fuktskader. Foreslått strakstiltak er at det etableres tilstrekkelig tettesjikt i våtsoner. Sjablommessig prisanslag gjelder etablering av vanntett sjikt på gulv med oppkant på vegg. Sjablommessig prisanslag: kr 10 000 - 50 000

Vanntett sjikt / membran i gulv og vegger - Eksempel på åpninger ved vegg og manglende tettesjikt ved gulv

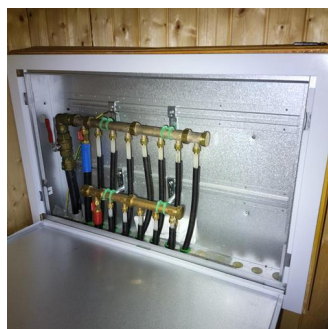
Fordelerskap og fordelerstammer  
- Plassert i badstue

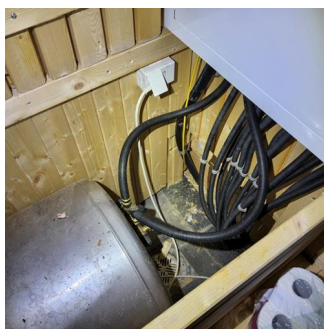
| | | Varmtvannsbereder<br><br>På bakgrunn av berederens alder vurderes det at fremtidig funksjon er usikker. Konsekvensen er at bygningsdelen erfaringsmessig har risiko for nedsatt funksjon, funksjonssvikt eller andre aldersrelaterte problemer. Foreslått tiltak er videre overvåking av tilstanden, slik at reparasjon eller utskiftning kan iverksettes når dette blir nødvendig. |

Varmtvannsbereder -  
Varmtvannsbereder og røropplegg  
under sittebenker i badstue

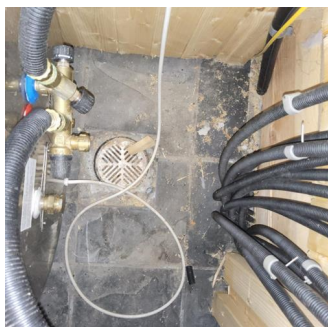
TG 3 Konstruksjonsoppbygging
- Det er ikke er benyttet vanntett sjikt på gulv-/veggflater. Konsekvensen er at badstue uten et fullverdig tettesjikt har høy risiko for skjulte og fremtidige fuktskader. Foreslått straktiltak er at det etableres tilstrekkelig tettesjikt i våtsoner. Sjablongmessig prisanslag gjelder etablering av vanntett sjikt på gulv med oppkant på vegg.

Konstruksjonsoppbygging -  
Eksempel på manglende tettesjikt  
og spor etter skadedyr/mus under  
benker

| | TG 2 | Gnagere | Det observeres spor etter gnagere/mus i badstue.<br>Nøyaktig hvor eller hvordan gnagere kommer seg inn i bygningen, har ikke latt seg påvise.<br>Konsekvens er at gnagere er en type skadedyr som kan forårsake ulike typer skader på bygningsdeler, også skjulte skader som kan være vanskelig å oppdage. En fagkyndig med spesialkompetanse bør derfor kartlegge og vurdere forholdet i sin helhet, for å avklare inntreksveier, omfang og om det foreligger skader eller skjulte skader som følge av gnageraktivitet. Når dette er kartlagt, kan det gjøres en vurdering på om det er behov for større inngrep og utskiftninger, eller om lokale utbedringer og lignende tiltak er tilstrekkelig. |
