# Valkyrieveien 35

# Tilstandsrapport

Befaringsdato: 16.07.2026

Rapportdato: 24.08.2026

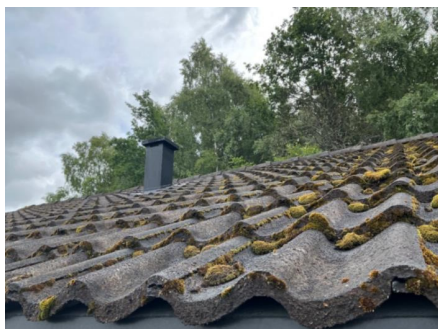
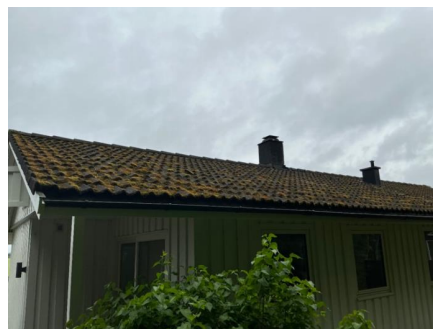
- Svekking av taktekingen kan føre til økt risiko for lekkasjer og fuktskader i underliggende konstruksjon.
- Takstein bør vaskes og mose fjernes.
- Overvåk tilstanden jevnlig. For å få tilstandsgrad 0 eller 1 må vanntett sjikt på tak skiftes ut, men tidspunktet for når dette er nødvendig er vanskelig å si noe om.

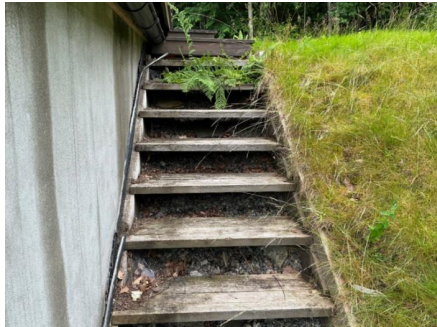
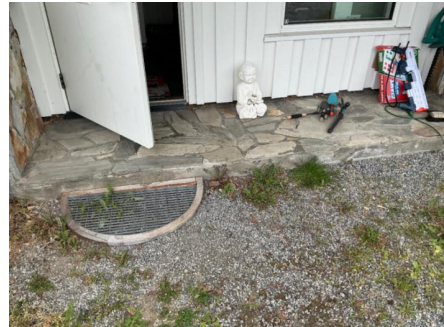
## TG 2 Garasje

- Garasjen har noe innvendig avflassing og sprekker i muren ut mot utvendig trapp. Eier opplyser at det tidvis er noe fuktinntregning i garasjen.

- For å bli kvitt fukt i grunnmur må det dreneres rundt garasjen.

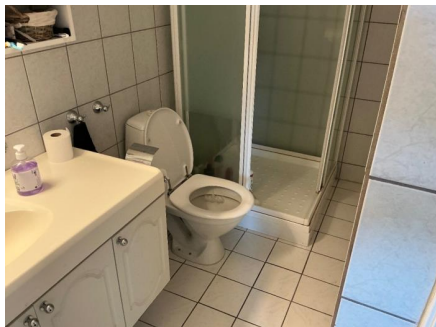
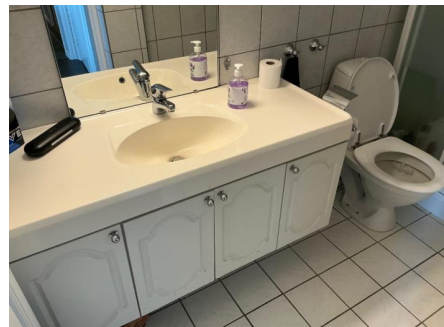
## UNDERETASJE > BAD

- Manglende oppgradering av våtrommet medfører høy risiko for at konstruksjonene ikke vil tåle vanlig bruk av vann eller lekkasjer. Selv om det er dusjkabinett, er det fortsatt en betydelig risiko for at våtrommets konstruksjoner ikke tåler lekkasjer. Dette kan føre til fuktskader på tilstøtende konstruksjoner.

Rommet bør oppgraderes med dokumenterte løsning. Forandret bruk med høyere belastning enn det rommet utsettes for i dag, kan føre til skader på omliggende konstruksjoner. Risiko må selv vurderes av ny eier. Badet har kun naturlig ventilasjon.
