48/18 Ferdigattest

Bjørnangvegen 1, 7620 SKOGN

**TAKST** midt  
T a k s t o g E i e n d o m

Befaringsdato: 28.07.2026

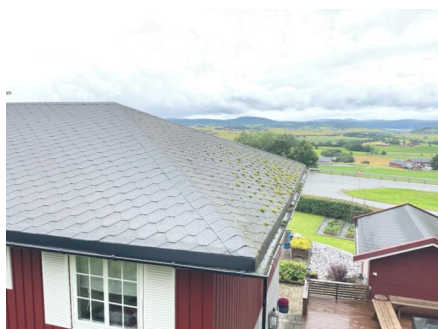
- Når vanntette sjikt på tak begynner å bli gamle, øker risikoen for lekkasjer. Dette kan føre til omfattende og kostbare reparasjoner av underliggende konstruksjoner dersom en ikke foretar tiltak på konstruksjonene før dette oppstår.
- Rens av mose.

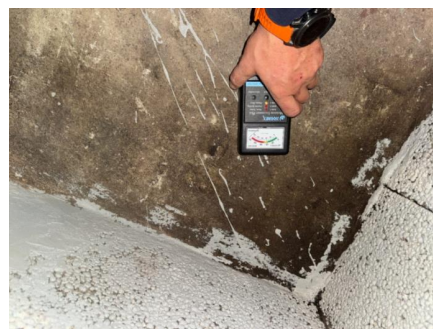
- Utslag ved fuktsøk på fritt eksponert gulv og vegg mot terreng.
- Utforede og kledd yttervegger i kjellere er erfaringsmessig en risikokonstruksjon, ofte beheftet med skjulte skader. Ingen målbare eller visuelle tegn til skader, men det kan likevel ikke utelukkes.
- Piggmålinger med hammerelektrode i utforet vegg mot terreng via påboret hull i boden viser verdier opp mot 10 %.
- Dette betraktes som tørt trevirke.

Med en risikokonstruksjon menes at selv om det visuelt og eventuelt med bruk av enklere former for fuktsøkerinstrumenter / fuktindikasjonsinstrumenter ikke er synlige skader, kan konstruksjonen eller omkringliggende områder likevel være påført skader.

Årsaken er at det er svært små marginer for at skader oppstår.

- Løpende observasjoner

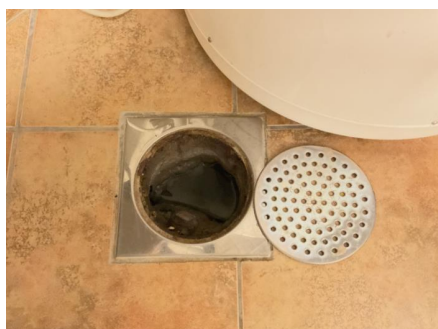
- Påstrykningsmembran/smøremembran på gulv er eldre enn 22 år. Tettesjiktet har derfor usikker fremtidig funksjon.
- Veggstrie fra byggeåret på vegger.  
Eldre sluk, ingen synlig mansjett i sluk.  
Utslag ved fuktsøk rundt sluk.

- Konsekvensen er at membranen kan ha redusert funksjon og tetthet som følge av alder, noe som øker risikoen for fuktinntrengning og skjulte skader i konstruksjonen, samt behov for oppgradering eller rehabilitering av våtrommet.

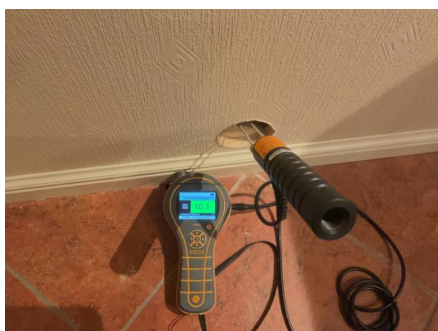
Fuktmåling ved hulltaking er foretatt, uten å påvise unormale forhold.  
Lecavegg mot vaskerommet, begrenset kontrollmulighet.

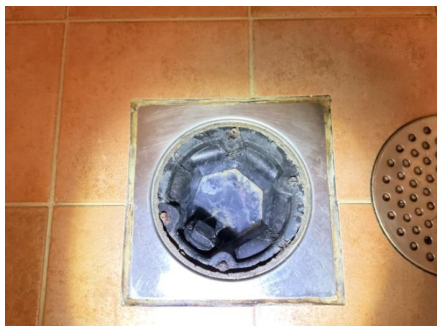
- Påstrykningsmembran/smøremembran på vegg er eldre enn 22 år. Tettesjiktet har derfor usikker fremtidig funksjon.
  - Påstrykningsmembran/smøremembran på gulv er eldre enn 22 år. Tettesjiktet har derfor usikker fremtidig funksjon.
  - Membran opplyst etablert av selger selv.
- Ingen synlig mangel i sluk.

- Konsekvensen er at membranen kan ha redusert funksjon og tetthet som følge av alder, noe som øker risikoen for fuktinntrengning og skjulte skader i konstruksjonen, samt behov for oppgradering eller rehabilitering av våtrommet.
- Konsekvensen er at membranen kan ha redusert funksjon og tetthet som følge av alder, noe som øker risikoen for fuktinntrengning og skjulte skader i konstruksjonen, samt behov for oppgradering eller rehabilitering av våtrommet.

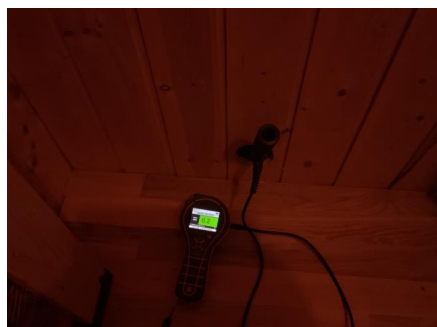
Det er foretatt fuktmåling ved hulltaking, uten å påvise unormale forhold.  
Lecavegg mot bad, begrenset kontroll.

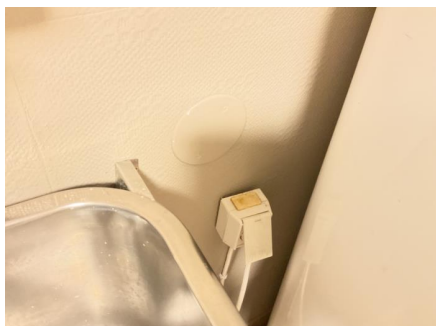
- Defekter eller manglende feste for kabler øker risiko for brann og støt. Dette utgjør en fare for liv og helse. Det er behov for at en kvalifisert elektrofaglig person kontrollerer det elektriske anlegget.
- Behov for kontroll av det elektriske anlegget indikerer usikkerhet rundt tilstand og sikkerhet. Eventuelle feil eller mangler kan medføre økt risiko for brann, elektrisk støt og skade på utstyr. Det elektriske anlegget må kontrolleres av kvalifisert elektrofaglig person. Eventuelle avvik bør utbedres for å sikre en trygg og forskriftsmessig installasjon.

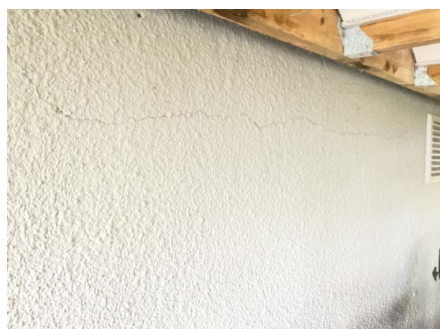
- Grunnmuren har sprekkdannelser.

- Ingen strakstiltak anses nødvendig, jevnlig oppfølging for og følge evt videre utvikling
