# Tilstandsrapport

Enebolig

Hans Mustads gate 7 A, 2821 GJØVIK

Rapportdato: 27.08.2026

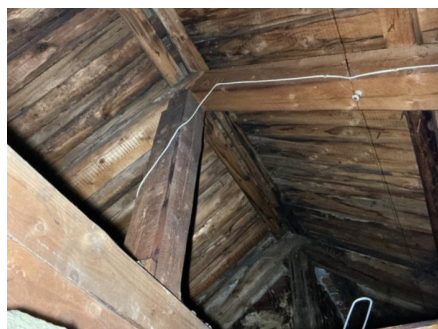
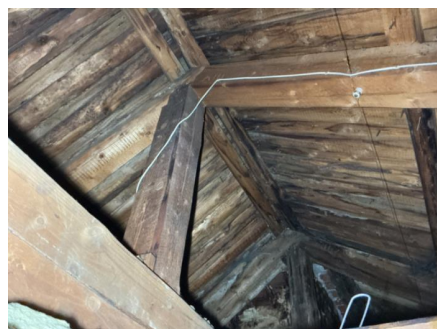
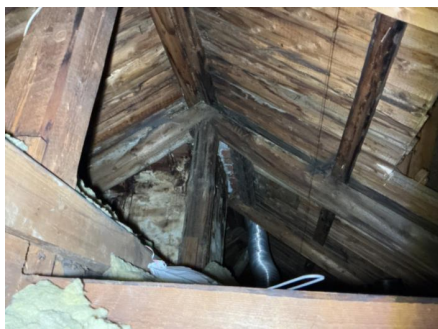
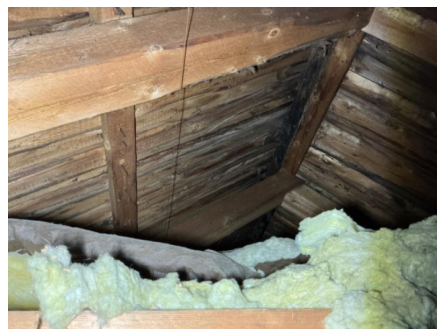
## TG 3 Takkonstruksjon/Loft

- Det er påvist fukt-/råteskader i utvendige deler av takkonstruksjonen,
- Tilgjengelige deler av konstruksjonen er delvis innsisert fra luke/loftstige og lyst med lommelykt. Konstruksjonene er dårligere enn dagens krav, men ikke dårligere enn hva som var normalt på oppføringstidspunktet. Takkonstruksjonen har begrenset/ikke lufting, noe som kan gi kondens og fuktskader. Skade som følge av manglende lufting er ikke registrert, men kan være skjult. Bedre lufting av takkonstruksjon anbefales etablert. Det er registrert enkelte fukskjolder i konstruksjon/undertak, ved fuktmålinger var dette tørt på befaringsdagen. Over halvparten av forventet brukstid er oppnådd. Det er ikke registrert konkrete skader, men alder medfører økt risiko for slitasje og skjulte svekkelser i konstruksjonene.

- Råteskadede konstruksjoner må skiftes ut. Det må foretas nærmere undersøkelser av tilliggende konstruksjon.
- Bedre lufting anbefales etablert, dette vil kunne ha positiv virkning ift. kondens og problemer med ising på tak. Det er registrert fuktmerker ved gjennomføringer rundt pipe. Kan ha oppstått ved spesielle værforhold. Det anbefales å følge med videre utvikling. Skjevheter er normalt byggeåret tatt i betraktning, men det anbefales å følge med videre utvikling.

Kostnadsestimat: 100 000 - 200 000

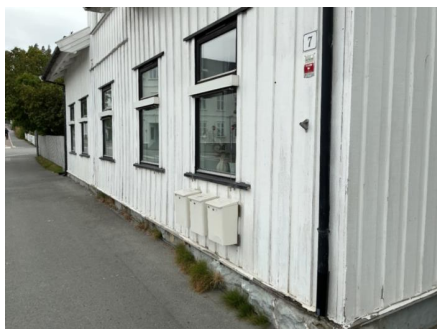
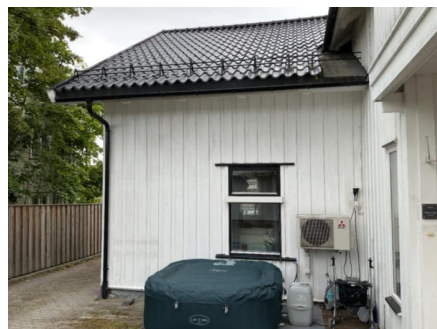
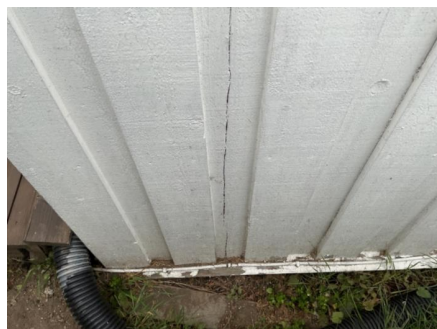
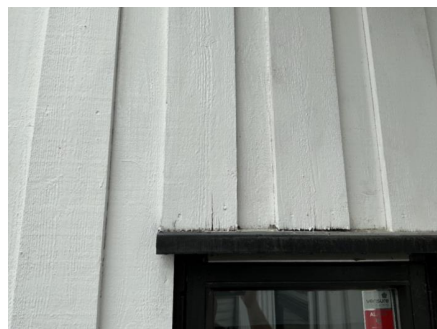
## TG 3 Yttervegger/Veggkonstruksjon

- Det er påvist spredte råteskader i bordkledningen.
- Det er påvist råteskader i bordkledningen.
- Det er ingen eller liten lufting i nedre kant av kledning mot grunnmur.
- Det er påvist manglende gnagesikring (musetetting)

- Råteskader i bordkledningen kan fortsette å utvikle seg både i tilliggende bordkledning og til bakenforliggende veggkonstruksjon, dersom en ikke foretar tiltak.
- Råteskadet bordkledning bør skiftes ut.

- Råteskadet bordkledning må skiftes ut.
- Uten tilstrekkelig lufting bak bordkledningen kan fuktighet som trenger inn bak bordene eller gjennom veggen innenfra ikke tørke opp. Dette skaper ideelle forhold for råtesopp og muggvekst.
- Det anbefales å etablere tilstrekkelig lufting i nedre kant av kledningen for å sikre uttørking og redusere fuktbelastning.
- Manglende gnagesikring kan føre til at skadedyr kommer inn i konstruksjonen, med risiko for skader og hygieniske problemer.
- Det anbefales å etablere gnagesikring for å hindre tilgang for skadedyr.

**Kostnadsestimat: 20 000 - 100 000**

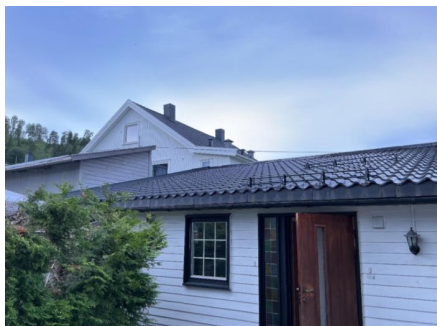
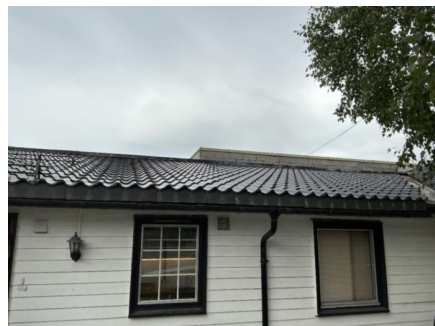
## TG 2 Nedløp, beslag og skorsteiner over tak

- Mangelfull bortledning av vann kan føre til fuktbelastning på grunnmur, med risiko for fuktinntrenging og skader på konstruksjonen.
- Lokale utbedringer og vedlikehold må påregnes.
