# Tilstandsrapport

Enebolig

Furuvegen 1, 6650 SURNADAL

Befaringsdato: 14.07.2026

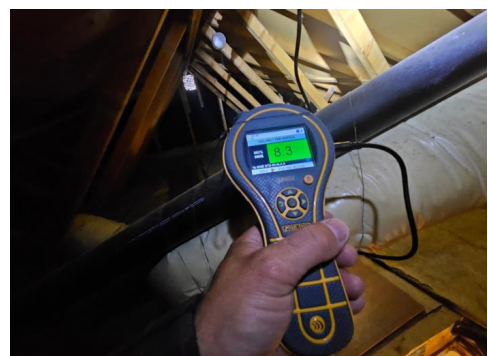
- Det er påvist fuktskjolder/skader i takkonstruksjonen

Det er registrert fuktskjolder på takkonstruksjonen (takstolene). Fuktskjoldene ble kontrollert med fuktmåler på befaringsdagen, uten at det ble registrert forhøyede fuktverdier. Skjoldene fremsto som tørre ved inspeksjonen og kan være av eldre dato.

Det anbefales å gjennomføre ytterligere undersøkelser av konstruksjonen.

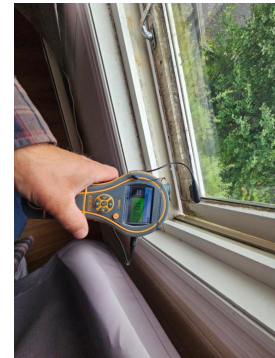
- Råteskader på vinduer medfører nedbrytning av materialer og redusert tetthet. Dette kan føre til trekk, varmetap, fuktinntrengning og videre skade på omkringliggende konstruksjon.
- Innvendig kondensering kan føre til fuktskader på vinduer og tilstøtende konstruksjon, samt indikere dårlig innneklima eller ventilasjon.
- Det bør gjøres tiltak for å bedre ventilering av rommet.
- Eldre isolerglass har økt risiko for punktering og redusert isolasjonsevne, med fare for varmetap og kondensproblemer.

Vinduene bærer preg av alder og normal slitasje. Det er samtidig registrert forhold som kan indikere begrenset ventilasjon i rommene (sopp), noe som over tid kan bidra til økt belastning på vinduene.

**Kostnadsestimat: 100 000 - 200 000**

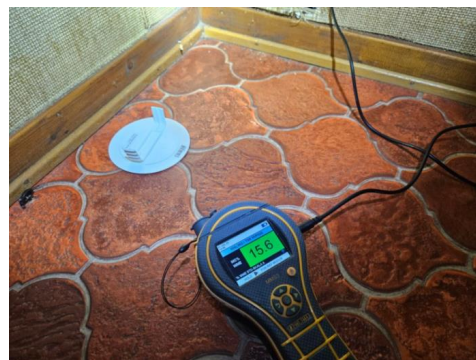
Fuktkontroll/hilltaking er utført i vegg under trappen. Fuktkontroll er en stikk kontroll ett sted. Kontrollen kan ikke utelate fuktskader andre steder i rommet.

Ved 17-18% kan fuktighet, råte og muggsopp dannes. Her er det målt 16%. Dette er noe forhøyet, men ikke unormalt og kan komme av kapillært fuktopptrekk fra grunnen. Det vurderes som tørt opp til 15%.

- Det er gjennom hulltaking påvist høyt fuktnivå inne i innforet vegg, men ikke påvist fuktskader i dette området.

- Det påviste fuktnivå gir grunn til å overvåke konstruksjonen jevnlig for å se utvikling over tid, og eventuelt foreta tiltak for å unngå fuktskader.

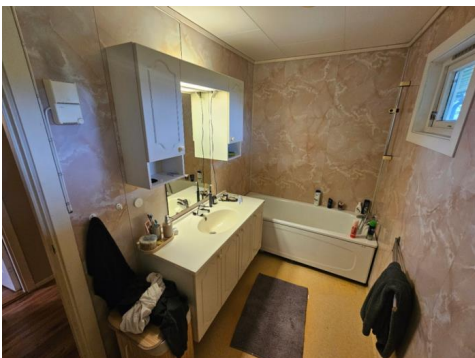
Våtrommet er over forventet teknisk levetid og har flere registrerte avvik. Det må påregnes omfattende oppgradering dersom rommet skal tilfredsstille dagens krav til funksjon og fuktsikkerhet.

Manglende dokumentasjon og bruk av utdaterte eller uegnede materialer medfører økt risiko for fuktskader, lekkasjer og følgeskader i tilstøtende konstruksjoner.

**Kostnadsestimat: 200 000 - 500 000**

Det anbefales å innhente dokumentasjon på utførte arbeider, samt å oppgradere ventilasjon og fallforhold for å redusere risikoen for skader.

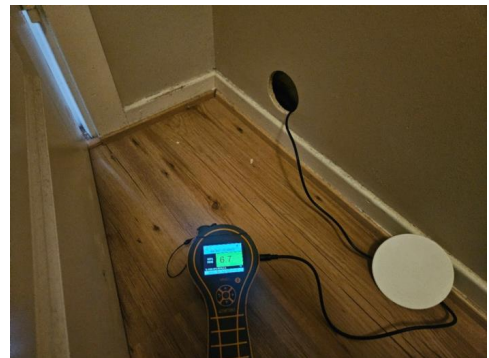
ETASJE 1. > BAD

Hulltaking er foretatt og ingen unormale forhold er avdekt. Hulltaking er en stikk kontroll ett sted. Kontrollen kan ikke utelate fuktskader andre steder i rommet.

Ved 17-18% kan fuktighet, råte og muggsopp dannes. Her er det målt 6%. Det vurderes som tørt opp til 15%.

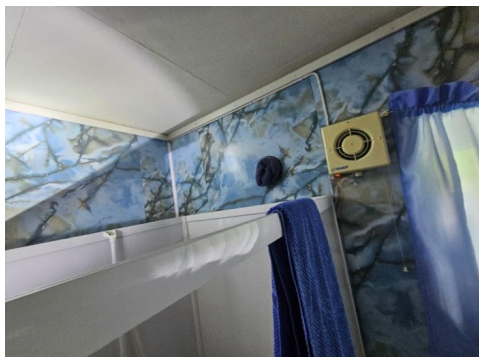
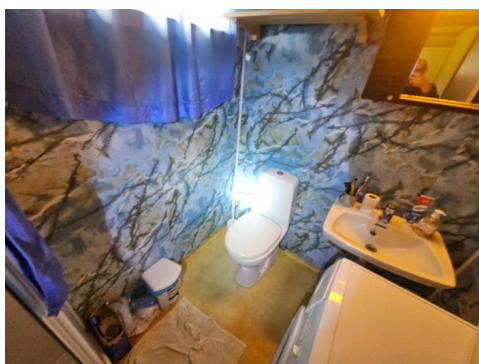
**Kostnadsestimat: 200 000 - 500 000**

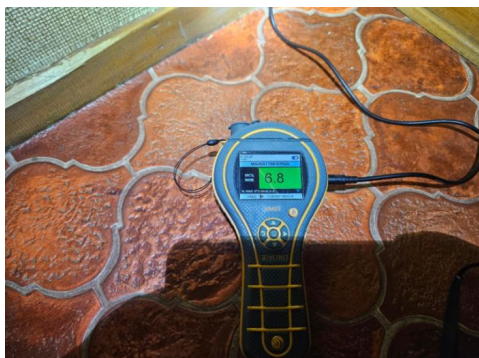
Hulltaking er foretatt og ingen unormale forhold er avdekt. Hulltaking er en stikk kontroll ett sted. Kontrollen kan ikke utelate fuktskader andre steder i rommet.

Ved 17-18% kan fuktighet, råte og muggsopp dannes. Her er det målt 6%. Det vurderes som tørt opp til 15%.

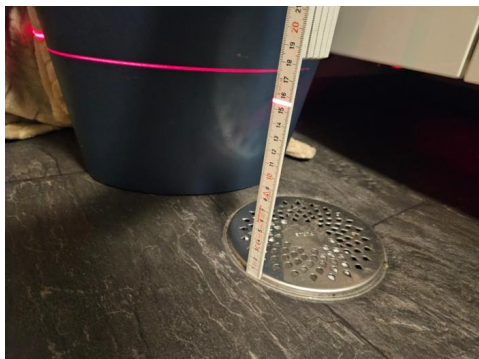
- Det er påvist avvik i fallforhold til sluk i forhold til krav i forskrift på befaringsstidspunktet.

- Til tross for avviket i fall/høydeforskjell til sluk, vil gulvet fortsatt kunne lede vann mot sluket, men med redusert effektivitet. Dette kan potensielt øke risikoen for vannansamling i enkelte områder av badet.
- Avviket gir grunnlag for at konstruksjonen overvåkes jevnlig. Som minste tiltak er dørterskelen hevet for å ivareta anbefalingen om en høyde forskjell fra topp terskel til topp sluk på minimum 25 mm. Skal konstruksjonen oppnå TG 0 eller TG 1 må avviket utbedres.

Det vanntette sjikt i våtrommet er overflatekledninger (ikke skjult) og kan derfor inspiseres visuelt. Det er ikke fremlagt dokumentasjon som viser type vanntett sjikt, utførelse eller tidspunkt for etablering. Vurderingen er basert på alder og erfaringsbaserte alderskriterier i henhold til NS 3600, Tabell C.2.
