# Tilstandsrapport

Enebolig

Eidsfjordveien 428, 8415 SORTLAND

Befaringsdato: 21.05.2026

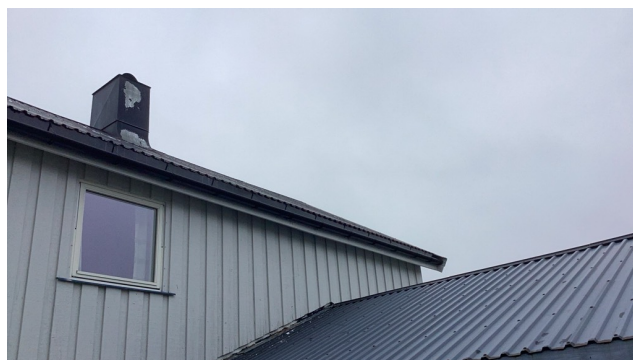
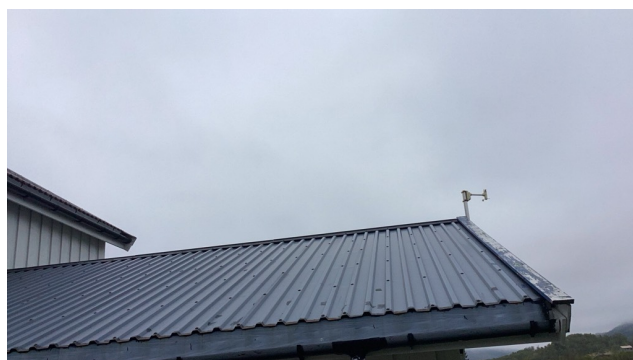
Det er påvist stedvis rust på takplatene.

Det er påvist stedvis råteskade i vinds kier.

Siden mer enn halvparten av forventet brukstid er oppbrukt på undertak og takteking, bør det vurderes utskiftning eller ytterligere undersøkelser for å redusere risikoen for lekkasjer og følgeskader på bygningen.

Lokal utbedring av rust på takplatene bør utføres for å hindre videre korrosjon og forringelse av takets levetid.

Råteskader i vinds kier bør utbedres for å forhindre ytterligere skade og redusert beskyttelse mot vær på kjenninger.

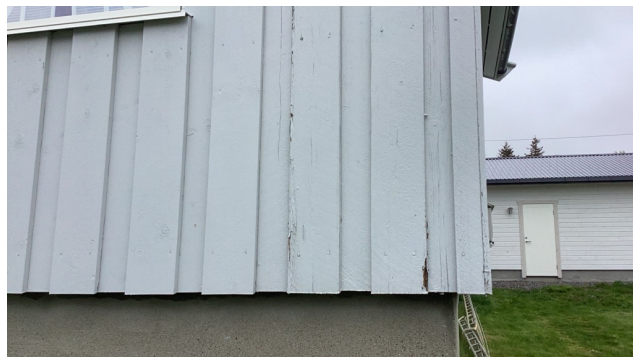
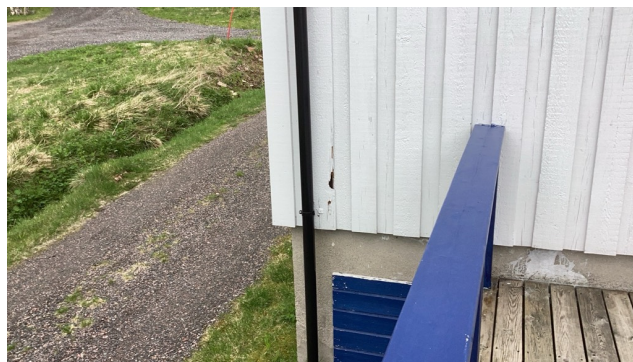
## ! TG 2 Veggkonstruksjon

Det er påvist spredte råteskader i bordkledningen på de fleste fasadene.

Råteskadet bordkledning bør skiftes ut for å forhindre videre forringelse av fasaden og redusere risikoen for fukt- og råteskader i underliggende konstruksjon.

Musesperre bør etableres i nedre kant av konstruksjonen for å hindre at skadedyr får tilgang til luftespalten og videre inn i bygningen, noe som kan føre til skader på konstruksjonen og redusert levetid.

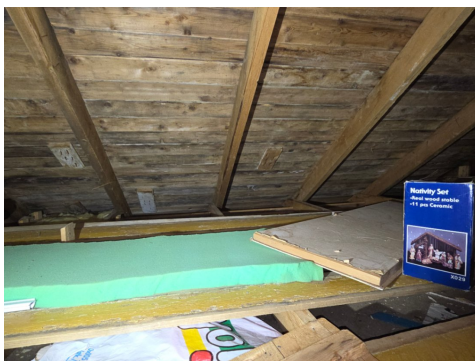
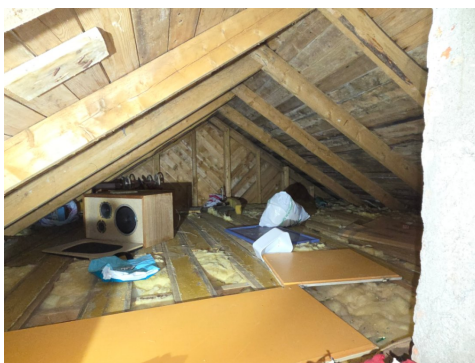
## ! TG 3 Takkonstruksjon/Loft

Det er påvist avvik rundt gjennomføring av pipe. Undertak er ikke fagmessig utført rundt pipe.

Det bør etableres tett dampsperre i himling og forbedret lufting/ventilering for å redusere risiko for fuktskader, muggvekst og redusert inneklime.

Det bør etableres adkomst til kaldloft i tilbygg for å muliggjøre inspeksjon og vedlikehold. Manglende dokumentasjon og inspeksjonsmulighet medfører usikkerhet om tilstanden og økt risiko for skjulte skader.

Eldre takkonstruksjoner bør holdes under jevnlig tilsyn, med særlig fokus på undertak, for å oppdage og utbedre eventuelle skader tidlig.

**Kostnadsestimat: 100 000 - 200 000**

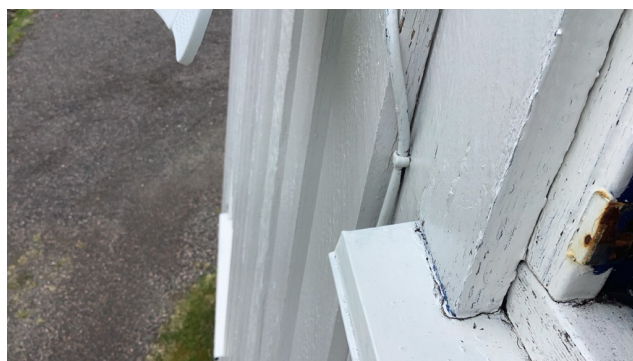
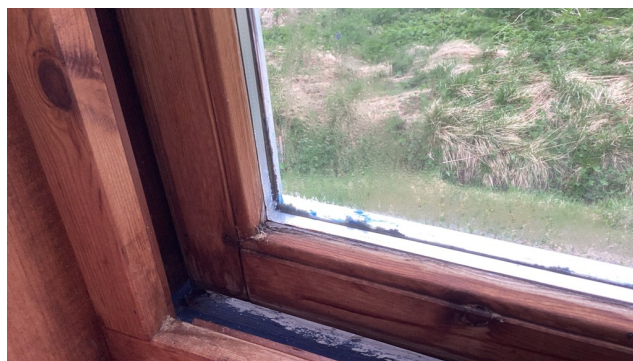
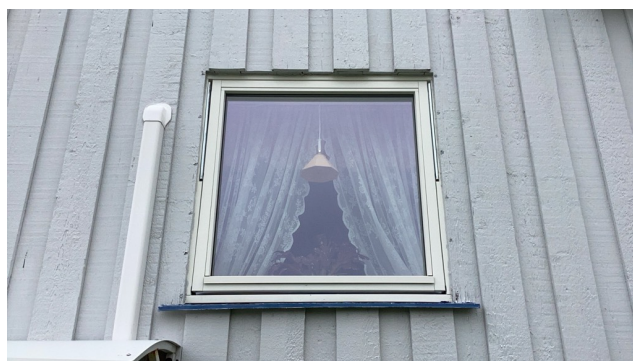
## TG 2 Vinduer

Det er påvist avvik rundt innsettsdetaljer.

Det bør monteres beslag over vinduene og etableres luftespalte mellom treverk og beslag under vindu for å sikre tilstrekkelig drenering og redusere risiko for fuktskader.

Det anbefales å undersøke og eventuelt utbedre tettedetaljer rundt vinduene, spesielt der vinduer er skiftet uten demontering av utvendig kledning, for å unngå inntrenging av vann og påfølgende råteskader.

Punkterte vindusglass og vinduer med tegn til innvendig kondensering bør skiftes ut for å opprettholde god isolasjonsevne og forhindre ytterligere fuktskader.

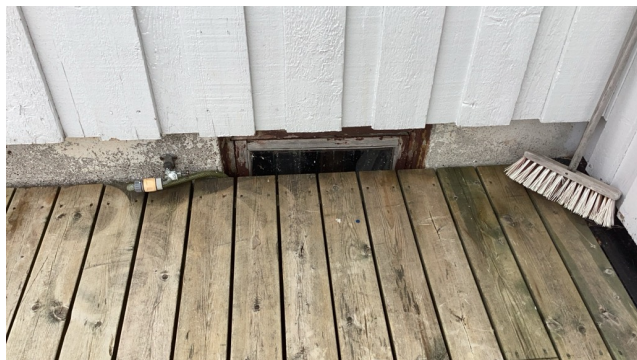
## TG 3 Vinduer - 2

- Det er påvist vinduer med fukt/råteskader.

Vinduer med fukt- og råteskader bør skiftes ut for å hindre videre forringelse av konstruksjonen og redusere risikoen for fuktskader og varmetap. Manglende utbedring kan føre til økte vedlikeholdskostnader og redusert bokomfort.

**Kostnadsestimat: 20 000 - 100 000**

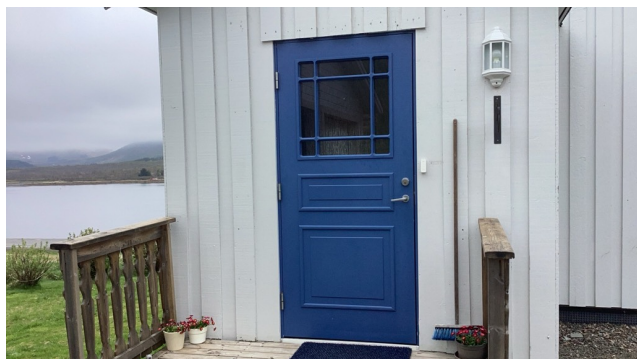
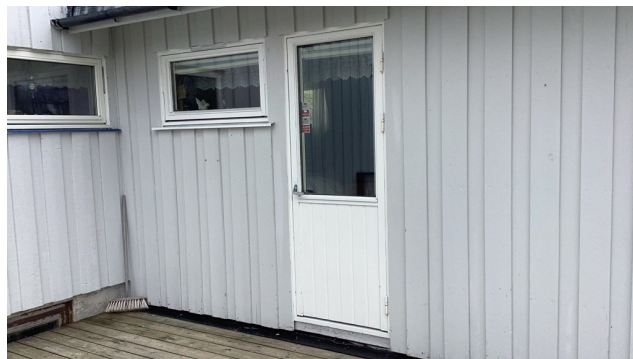
## TG 2 Dører

Det er påvist avvik rundt innsettsdetaljer.  
Det er ikke montert beslag over dørene og det er ikke montert beslag under terrassedør.

Manglende beslag kan føre til fuktskader, redusert levetid på dører og omkringliggende bygningsdeler, samt økt risiko for råte og andre følgeskader.

Det bør monteres beslag over dørene og under terrassedør for å hindre at vann trenger inn i konstruksjonen.

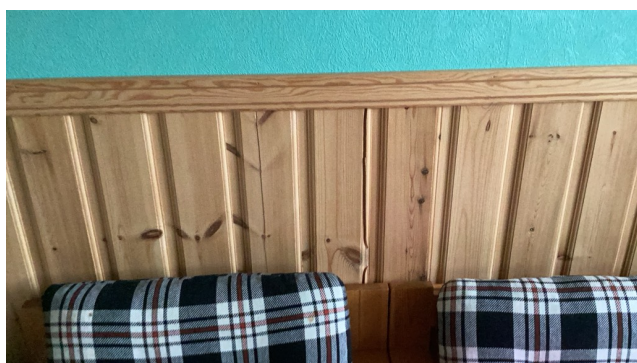
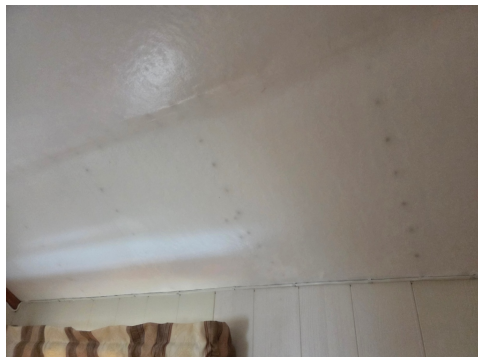
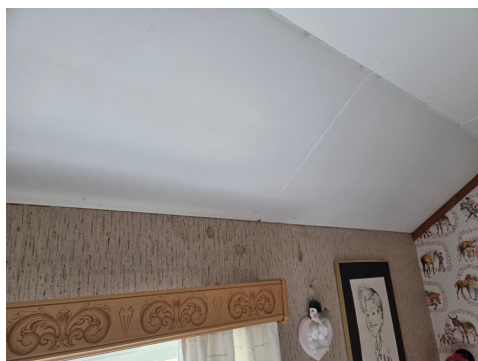
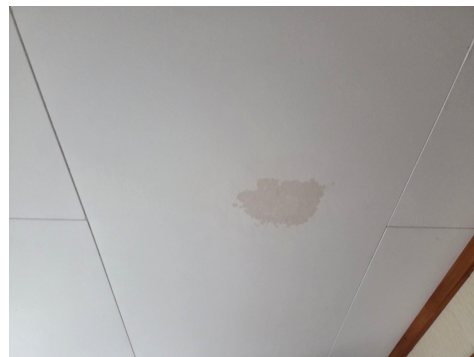
## TG 2 Overflater

Boligen har vesentlig eldre overflater med bruksslitasje, fuktmerker og stedvis skader i 2. etasje.

Overflater med slitasje, fuktmerker og skader bør utbedres for å hindre videre forringelse og mulig utvikling av skjulte skader.

Knirk i gulv bør undersøkes nærmere og eventuelt utbedres for å sikre god brukskomfort og unngå ytterligere skade på konstruksjonen.

Sprukket brystningspanel i kjellerstue bør repareres eller skiftes ut for å opprettholde estetikk og funksjon, samt redusere risiko for ytterligere skader.

Tiltak i 2. etasje må ses i sammenheng med konstruksjonen "Takkonstruksjon/loft".

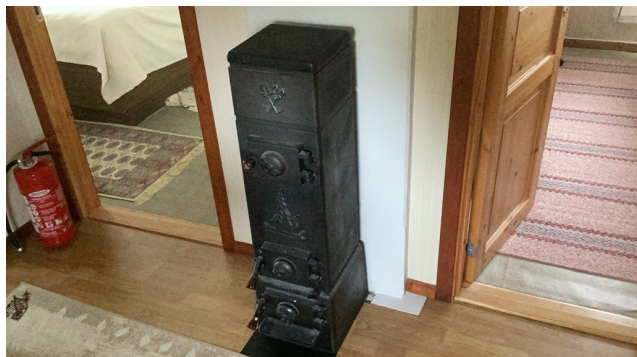
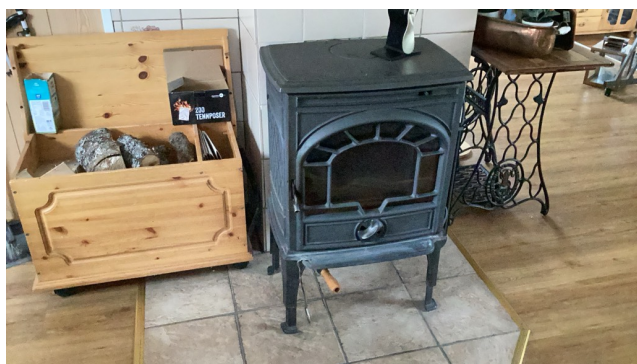
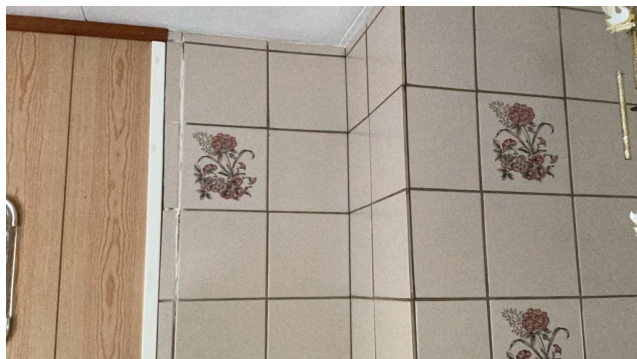
## ! TG 3 Pipe og ildsted

Det er påvist sprekker og/eller riss i pipe i kjeller.

Konsekvensen av å ikke utbedre disse forholdene er økt risiko for brann, røyklekkasje og skader på bygningen.

Det bør gjennomføres en grundig kontroll og eventuell rehabilitering av pipen, da mer enn halvparten av forventet brukstid er passert og det er påvist sprekker/riss i kjeller. Manglende dokumentasjon på forlengelse av teglpipe medfører usikkerhet om utførelsen er forskriftsmessig, noe som kan gi økt risiko for brann eller lekkasjer.

**Kostnadsestimat: Under 20 000**

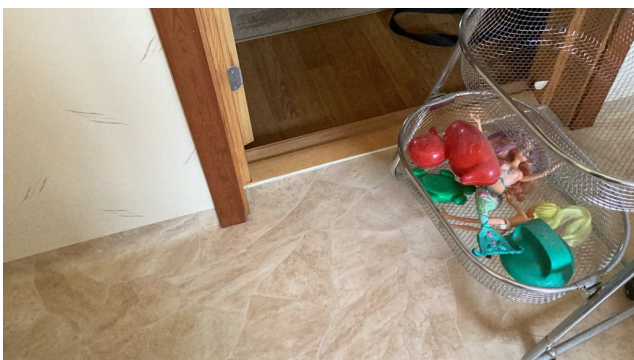
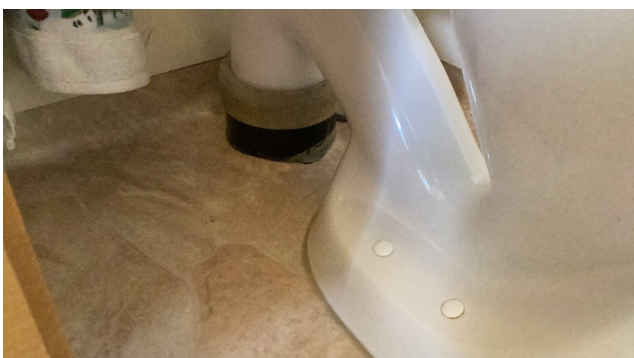
## TG 2 Overflater Gulv

Det er påvist avvik i krav til høydeforskjell/fall-løsning på våtrommet og det er ikke oppkant på membran ved dør.

Til tross for avviket i fall/høydeforskjell til sluk, vil gulvet fortsatt kunne lede vann mot sluket, men med redusert effektivitet. Dette kan potensielt øke risikoen for vannansamling i enkelte områder av badet.

Manglende oppkant og feil utførelse ved gjennomføringer øker risikoen for fuktskader og følgeskader på bygningsdeler.

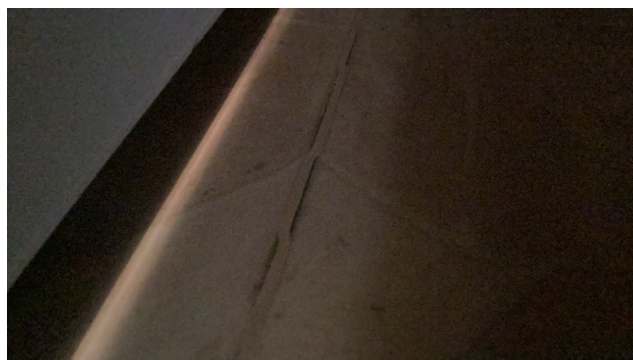
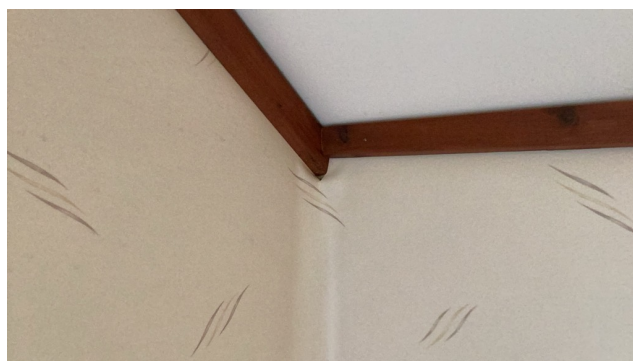
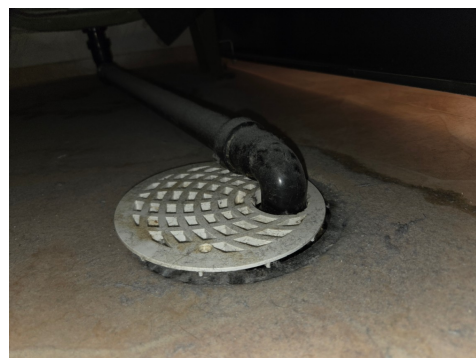
### ! TG 3 Sluk, membran og tettesjikt

Der registrert skade på skjøt i gulvbelegg og utetthet i tettesjikt på vegg ved tak.

Det er påvist fare for fukt inn i konstruksjoner ved rørgjennomføringer under servant og ved toalett. Rørgjennomføringer er ikke tett.

Det bør gjennomføres lokal utbedring av skader på skjøt i gulvbelegg og utetthet i tettesjikt på vegg ved tak for å hindre fukttrentrengning i konstruksjonen.

Siden mer enn halvparten av forventet brukstid er passert på tettesjikt/membran og sluk, bør det vurderes utskifting for å unngå fremtidige fukt- og vannskader.

**Kostnadsestimat: Under 20 000**

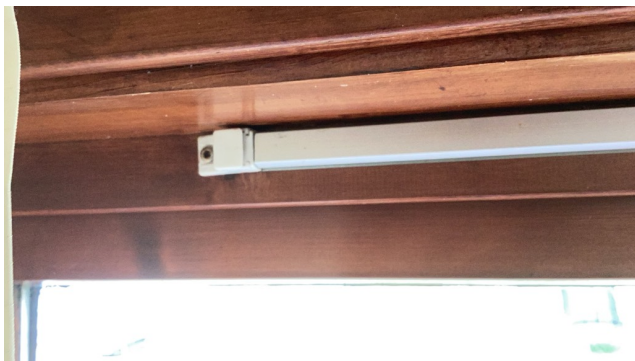
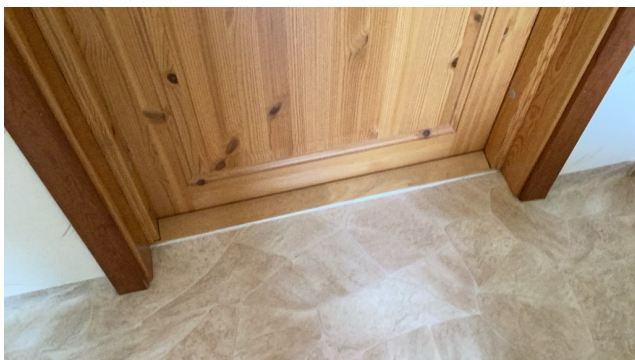
### ! TG 1 Sanitærutstyr og innredning

Dersom avviket ikke utbedres, vil det være fare for dårlig luftskifting, økt luftfuktighet og utvikling av skader. Over tid kan manglende tilluftsventilering resultere i mugg- og soppdannelse, spesielt på steder som ikke får god nok luftgjennomstrømning.

Elektrisk avtrekksvifte bør monteres, og det bør etableres tilfredsstillende tilluft med luftespalte ved dør

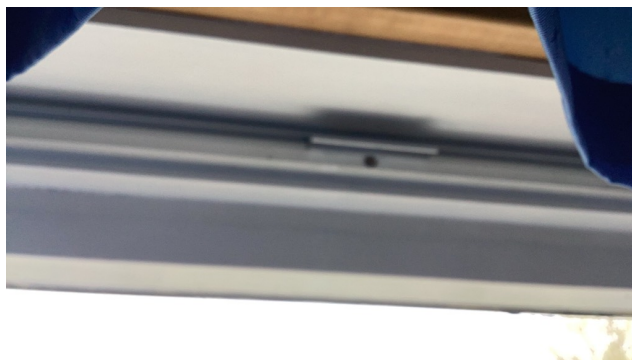
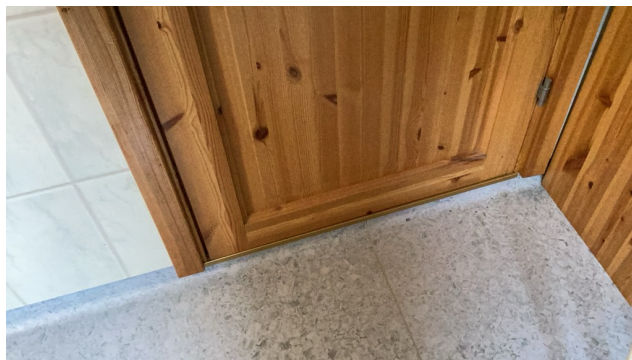
### TG 2 Ventilasjon

Dersom avviket ikke utbedres, vil det være fare for dårlig luftskifting, økt luftfuktighet og utvikling av skader. Over tid kan manglende tilluftsventilering resultere i mugg- og soppdannelse, spesielt på steder som ikke får god nok luftgjennomstrømming.

Elektrisk avtrekksvifte bør monteres, og det bør etableres tilfredsstillende tilluft med luftespalte ved dør.
