# Egenerklæring

Sør Kolnesvegen 63, 4055 STAVANGER LUFTHAVN

Befaringsdato: 17.07.2026

Rapportdato: 10.08.2026

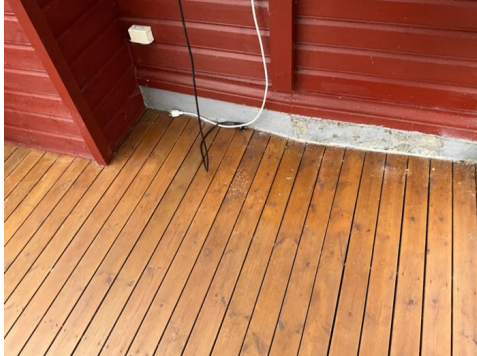
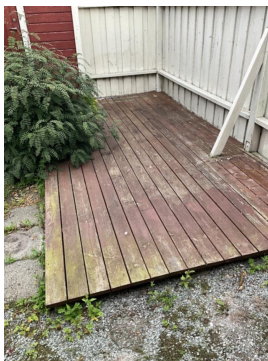
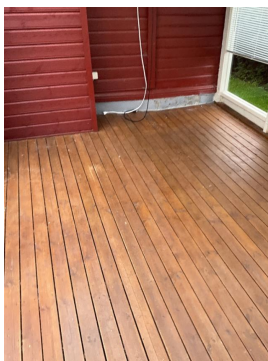
Det er påvist setninger i grunn eller underlag som har ført til deformasjoner i plattingen. Bevegelsene i underlaget har medført skjevheter og ujevnheter i konstruksjonen, noe som kan påvirke både funksjon, stabilitet og levetid. Forholdet indikerer behov for nærmere vurdering og eventuelle utbedringstiltak for å hindre videre utvikling av skadene.

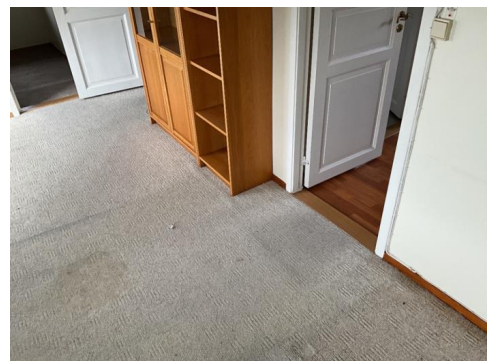
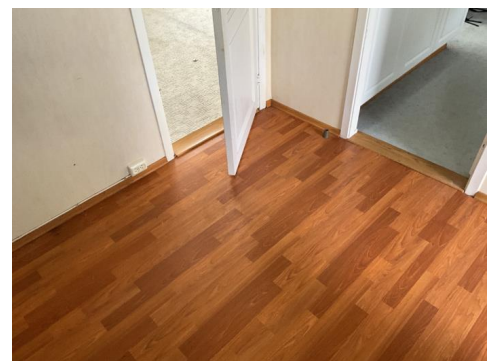
Det er påvist setningsskader og symptomer på bevegelser i konstruksjonen, noe som kan skyldes setninger i grunn eller underliggende bygningsdeler. Dette har ført til skjevheter og påvirket bygningens konstruksjoner. I tillegg er det registrert knirk i større deler av gulvet, som kan være et tegn på bevegelser eller slitasje i gulvkonstruksjonen. Forholdene påvirker bruksegenskaper og indikerer behov for videre oppfølging og eventuelle utbedringstiltak.

**Kostnadsestimat: 200 000 - 500 000**

- Det anbefales å undersøke årsak til knirk og utbedre innfesting eller konstruksjon ved behov.

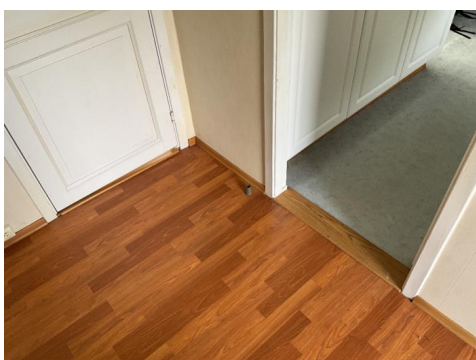
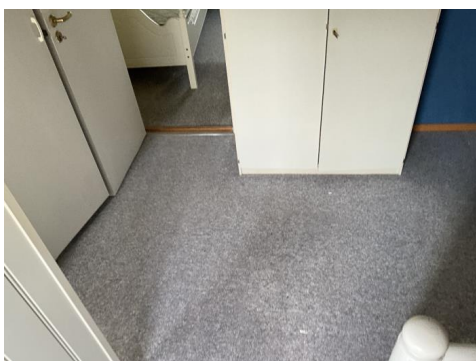
- Store nedbøyninger eller skjevheter kan indikere svikt eller svekkelse i den bærende konstruksjonen. Dette kan medføre risiko for videre deformasjoner, sprekke-dannelser eller i verste fall redusert bæreevne og konstruksjonssvikt.

Det er påvist betydelige nedbøyninger og skjevheter i konstruksjonen, noe som kan indikere svekkelser eller svikt i bærende bygningsdeler. Det er målt en total høydeforskjell på over 30 mm, som overstiger det som normalt forventes for denne typen konstruksjon. Forholdet kan påvirke både funksjon og stabilitet, og det anbefales nærmere vurdering samt eventuelle utbedringstiltak for å hindre videre utvikling.

**Kostnadsestimat: 200 000 - 500 000**

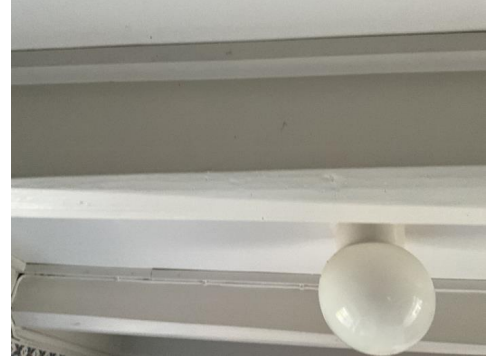
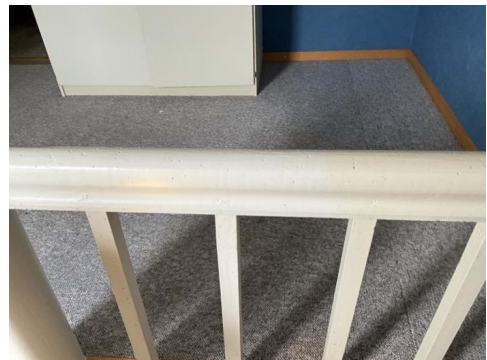
- Det er observert fuktkrevende insekter.
- Det er påvist inntreksveier for gnagere.

Det er observert spor etter tidligere aktivitet av treødeleggende insekter, noe som indikerer at bygningsmaterialene har vært utsatt for insektangrep. Det er også påvist mulige inntreksveier for gnagere, noe som øker risikoen for at skadedyr kan ta seg inn i bygningen. Forholdene tilsier behov for nærmere kontroll, forebyggende tiltak og eventuelle utbedringer for å redusere risikoen for skadeutvikling.

- Fuktkrevende insekter kan indikere fuktproblemer og risiko for skader i konstruksjonen.
- Det anbefales ytterligere undersøkelse av fagekspert.
- Inntreksveier for gnagere gir økt risiko for skadedyr i konstruksjonen, med fare for skader og hygieniske problemer.
- Det anbefales ytterligere undersøkelse av fagekspert.
- Det anbefales å tette åpninger og etablere gnegesikring for å hindre tilgang.

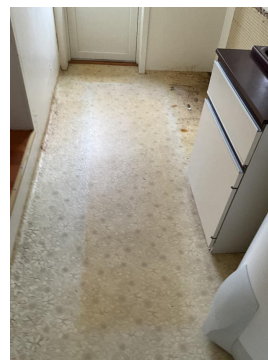
Det er påvist avvik i gulvfallet mot sluk i forhold til krav som gjaldt på befaringsstidspunktet. Fallforholdene er utilstrekkelige, noe som medfører at bruksvann ved normal bruk kan bli stående på gulvet og brer seg utenfor nedslagsfeltet. Det er også registrert at vann ikke ledes effektivt til sluket, og ved en eventuell lekkasje vil vann kunne renne ut av våtrommet i stedet for å føres til sluk. Forholdene øker risikoen for fuktskader og skade på tilstøtende konstruksjoner, og utbedring anbefales for å sikre tilfredsstillende funksjon og fuktsikkerhet.

**Kostnadsestimat: 200 000 - 500 000**

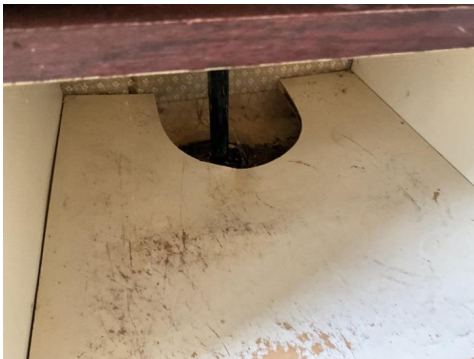
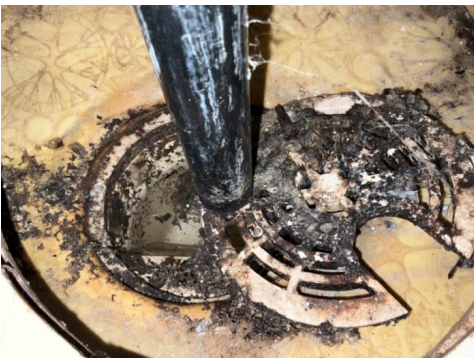
Sluket har begrenset tilgjengelighet for inspeksjon og rengjøring, noe som har medført at en fullstendig vurdering av slukets tilstand og tilkoblinger ikke har vært mulig ved befaringen. Manglende innsyn gir usikkerhet knyttet til slukets funksjon, tetthet og vedlikeholdstilstand. Tilstandsgraden er satt på bakgrunn av den begrensede undersøkelsesmuligheten og den økte risikoen for at eventuelle feil eller mangler ikke kan avdekkes visuelt.

- Når sluket har begrenset tilgang, er det vanskelig å rengjøre sluket og å inspisere den for å oppdage skader i membranen/fuger rundt sluket, som er avgjørende for å forhindre lekkasjer.
- Tilgang til sluk må bedres både for inspeksjon og rengjøring.

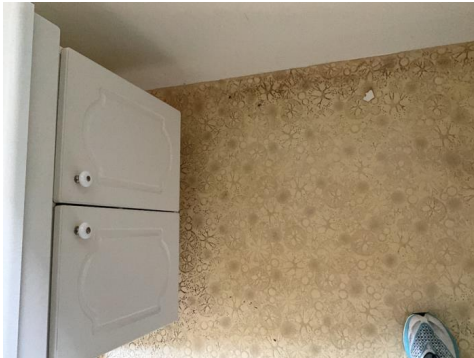
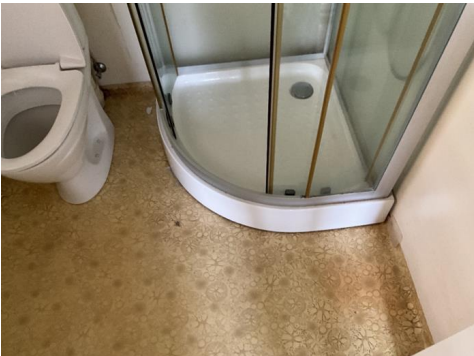
Det er påvist avvik i fallforholdene på gulvet mot sluk i forhold til kravene som gjaldt på befaringstidspunktet. Ved befaring ble det registrert stedvis motfall, noe som fører til at vann samler seg på gulvet og ikke ledes naturlig til sluket. Bruksvann blir dermed stående på overflaten, noe som gir økt belastning på gulv og tilstøtende konstruksjoner. Forholdet innebærer økt risiko for fukt- og følgeskader over tid, og utbedring anbefales for å sikre tilfredsstillende avrenning til sluk

**Kostnadsestimat: 100 000 - 200 000**

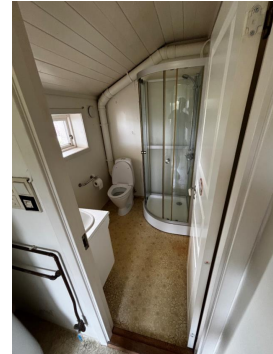
**Kostnadsestimat: 100 000 - 200 000**

- Tilgang til sluk må bedres både for inspeksjon og rengjøring.
- Konsekvensen er at membranen kan ha redusert funksjon og tetthet som følge av alder, noe som øker risikoen for fuktnntrengning og skjulte skader i konstruksjonen, samt behov for oppgradering eller rehabilitering av våtrommet.

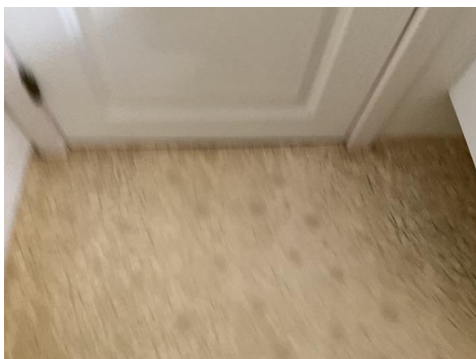
Våtrommet har kun naturlig ventilasjon basert på oppdrift/termisk ventilasjon, og det etablerte avtrekkssystemet fungerer ikke tilfredsstillende. Dette gir redusert utskifting av fuktig luft og øker risikoen for opphopning av fukt og kondens i rommet. Det er også påvist utilfredsstillende tillufts løsning, noe som ytterligere svekker ventilasjonens funksjon. Forholdene kan over tid bidra til fuktproblemer, dårlig innelima og økt risiko for skader på materialer og konstruksjoner. Tilstandsgraden er satt på bakgrunn av ventilasjonsforholdenes manglende evne til å sikre tilstrekkelig luftutskifting i våtrommet.

- Et avtrekkssystem som ikke fungerer tilfredsstillende kan føre til utilstrekkelig fjerning av fukt og forurenset luft. Dette øker risikoen for kondens, muggvekst, dårlig innelima og fuktskader.
- Vedvarende høyt fuktnivå kan føre til omfattende skader på innredning, bygningsdeler og overflater
- Avtrekkssystemet må utbedres.
- Manglende tilluftsventilering i våtrommet kan føre til dårlig luftsirkulasjon og høy luftfuktighet. Dette øker risikoen for kondens, muggvekst og fuktskader over tid.

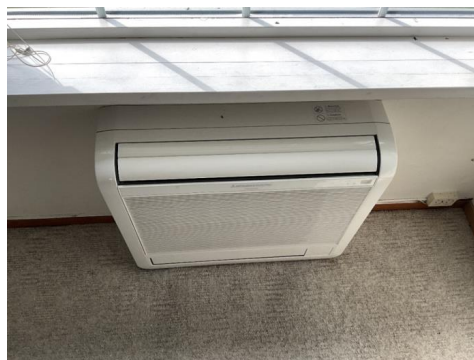
Det foreligger ikke dokumentasjon på at anlegget har vært servet de siste to årene, eller dokumentert service er utført utenfor produsentens anbefalte serviceintervall. Manglende regelmessig vedlikehold kan føre til redusert funksjon, økt slitasje og større risiko for driftsfeil. Tilstandsgraden er satt på bakgrunn av manglende dokumentasjon og usikkerhet knyttet til anleggets vedlikeholds- og driftstilstand.

- Manglende service kan føre til redusert driftssikkerhet, dårligere ytelse og økt risiko for feil eller havari.
- Det anbefales å gjennomføre service i henhold til produsentens anvisninger og etablere jevnlig vedlikeholdsrutine.
- Det bør utføres service på anlegget.

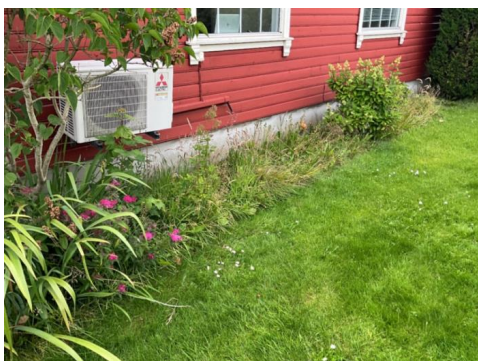
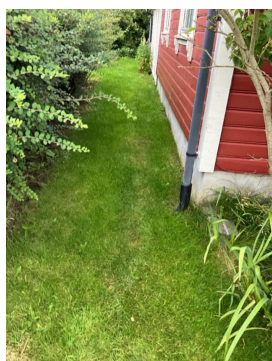
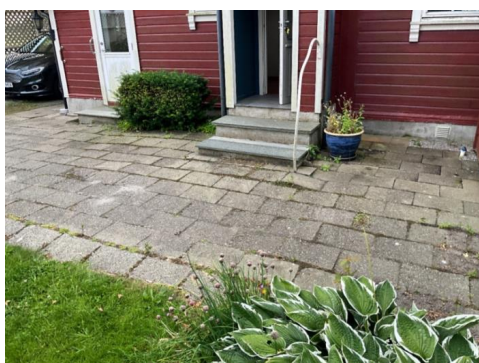
Eiendommen er opparbeidet med plen, gruslagt gårdsrom, belegningsstein ved inngangsparti samt beplantning rundt boligen. Det er imidlertid registrert manglende eller utilstrekkelig fall bort fra grunnmuren. Dette kan medføre at overvann og nedbør blir stående eller ledes mot bygningen, noe som øker risikoen for fuktbelastning på grunnmur og omkringliggende konstruksjoner. Forholdet kan over tid bidra til fuktproblemer og bør utbedres for å sikre tilfredsstillende bortledning av overflatevann
