# Egenerklæring

Klemosætervegen 166, 2880 NORD-TORPA

- ! Det mangler snøfangere på hele eller deler av taket. [Gå til side](#)  
Takvinkel og type taktekking tilsier at det på grunn av sikkerhet foreligger krav til snøfangere
- ! Rekkverket på balkong eller terrasse er for lavt i forhold til dagens krav. Rekkverk er målt til 92 cm. Dagens krav til rekkverk er 100 cm.
- ! Det er ikke montert rekkverk på utvendig trapp.
- ! Det er ikke foretatt radonmålinger, og bygget er heller ikke utført med radonsperre.
- ! Det mangler samsvarserklæring for hele anlegget.

# Tilstandsrapport

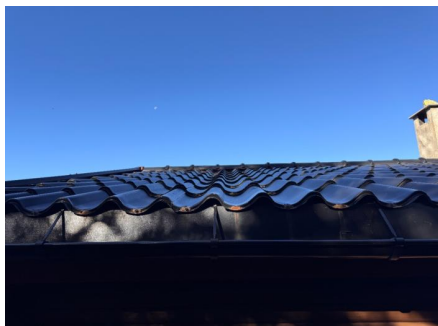
- Vanntett sjikt på tak er eldre enn 18 år.
- Observert noe rust i nedkant av plater.

- Når vanntette sjikt på tak begynner å bli gamle, øker risikoen for lekkasjer. Dette kan føre til omfattende og kostbare reparasjoner av underliggende konstruksjoner dersom en ikke foretar tiltak på konstruksjonene før dette oppstår.
- Overvåk tilstanden jevnlig. For å få tilstandsgrad 0 eller 1 må vanntett sjikt på tak skiftes ut, men tidspunktet for når dette er nødvendig er vanskelig å si noe om.
- Lokal utbedring anbefales, men dette sammen med alder indikerer at utskifting av taktekking og undertak må påregnes som nært forestående.

Rust i nedkant av takplater

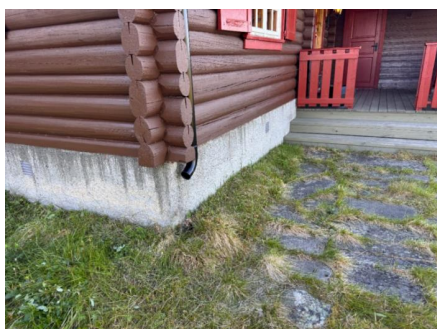
Takvann ført ned på terreng utenfor grunnmur

- Det anbefales å etablere tilfredsstillende bortledning av vann fra taknedløp, slik at vann ledes bort fra grunnmuren.

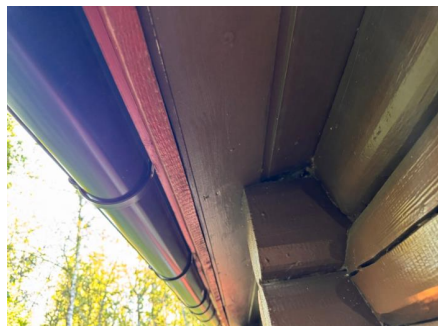
Begrenset lufting i nedre del av takkonstruksjon

- Det anbefales å forbedre ventilasjonen i takkonstruksjonen for å sikre tilstrekkelig luftgjennomstrømning og redusere fuktbelastning.
- Dårlig lufting av takkonstruksjonen kan medføre varmegjennomslag og risiko for kondens. Ikke opplyst om problemer med ising på tak vinterstid selv om dette kan forekomme der det er begrenset lufting da dette vanligvis medfører varmegjennomslag til takflaten.

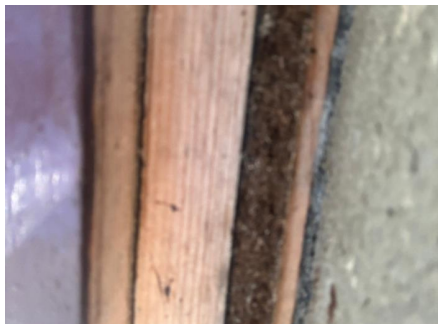
Ingen lufting bak panel

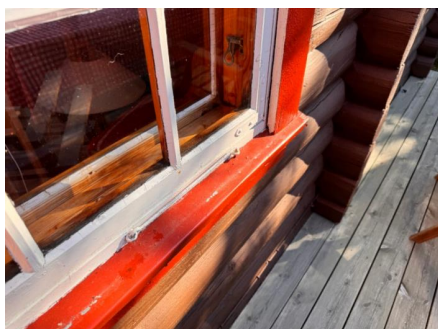
- Overflater i vinduer er noe slitte og det er observert enkelte fuktmerker. Lokalt observert sprekt glass.

Slitte vinduer fra byggeår

- Slitasje og alder tilsier at utskifting av vinduer må påregnes som nært forestående. Sprekt glass bør skiftes.
- TG satt ut fra nevnte punkter og alder.

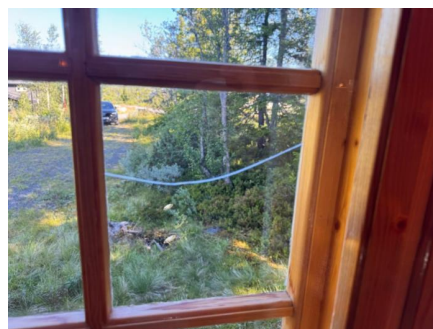
Sprekt glass

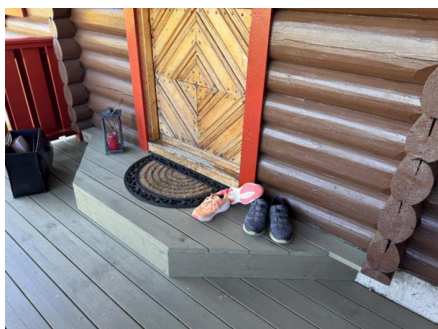
TG satt ut fra alder på dør fra byggeår samt at dører subber noe mot karm ved åpning/lukking.

Ytterdør fra byggeår med noe slitasje

- Dører anbefales justert for å sikre normal funksjon.
- Utskifting av dør fra byggeår anbefales vurdert som nært forestående.

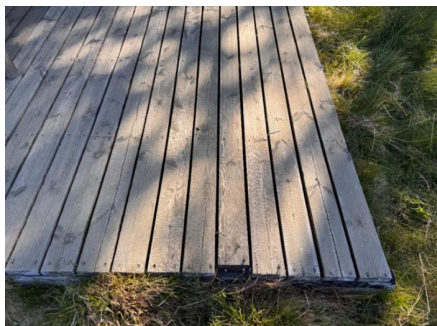
Eldre platting med slitasje

- Vedlikehold/utskifting av platting anbefales som nært forestående.

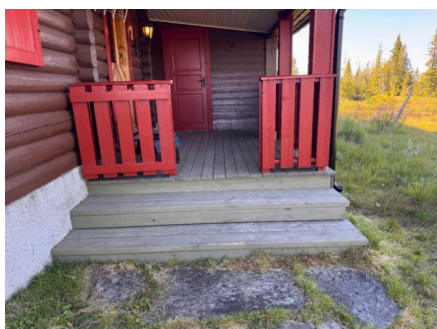
Trapp ved inngang

- Rekkverk må monteres for å lukke avviket.

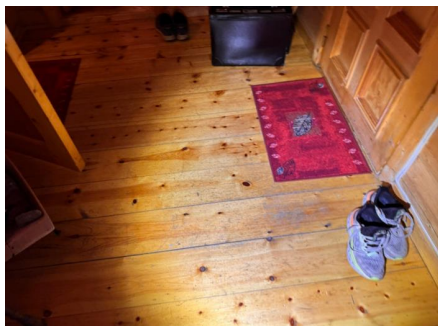
Slitasje i gulvoverflater opprinnelig del

- Noe vedlikehold av gulvoverflater anbefales som nært forestående.

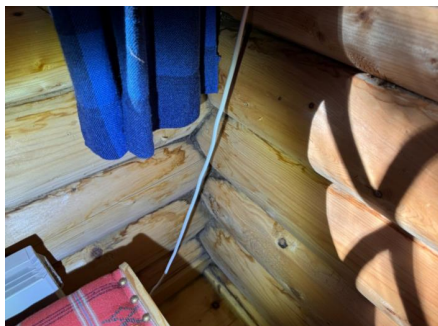
- Enkelte fuktmerker observert på tømmer innvendig som sannsynligvis skyldes at det har kommet vann inn gjennom vindu når dette har stått i åpen stilling ved nedbør og rundt ventil.

Fuktmerker på vegg i soverom under vindu

- Løpende overvåking av området anbefales og lokal utbedring bør vurderes for å fjerne fuktmerker i treverk.

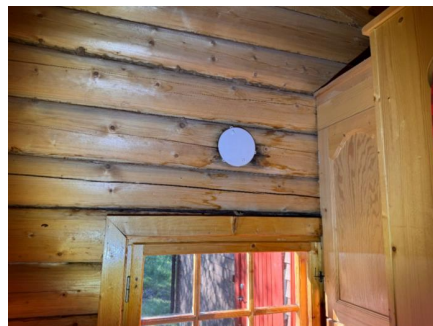
Fuktmerker rundt ventil på soverom

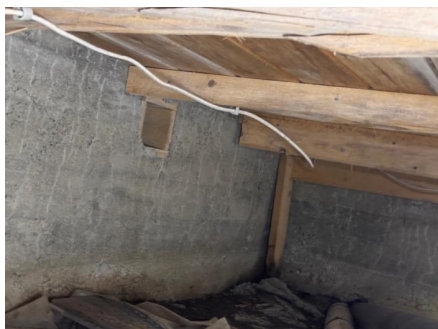
- Det er ikke lagt plast og isolasjon på grunn i krypjkjeller. Krypjkjeller er på generelt grunnlag ansett som en risikokonstruksjon og har erfaringsmessig hyppigere forekomst av fuktskader.

- Lokalt observert treverk mot mur som er ført ned til bakken i krypjkjeller som har råteskader.

Treverk som er festet til mur og ført ned til bakken med råteskader.

- Vær oppmerksom på denne risikoen, overvåk tilstanden og undersøk dette nærmere, helst med hjelp av en fagkyndig.
  - Anbefales på generelt grunnlag plast og isolasjon på grunn i krypkjeller.
- Isolering av bakken vil dempe det temperaturmessige etterslepet, og gi lavere relativ fuktighet (RF) i de kritiske periodene sommerstid. Isolering av bakken erstatter ikke varmeisolasjon i bjelkelaget.
- På oversiden av isolasjonsmaterialene anbefales det å legge fuktsperre. Periodevis høy fuktighet i krypkjeller må påregnes på generelt grunnlag.
- Treverk som er festet mot mur ned til bakken i krypkjeller må fjernes.
- TG satt ut fra nevnte punkter.

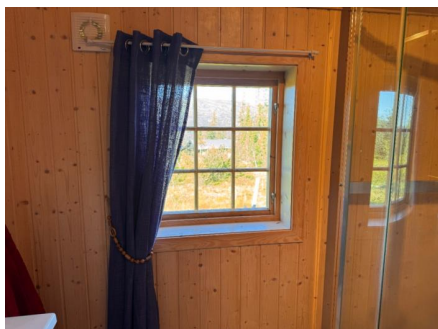
- Det er vindu med ikke fuktbestandige materialer i våtsonen (ved dusj), løsningen eller byggematerialet er uegnet.
- Det er trepanel på vegger i hele rommet og derfor ikke vanntett sjikt på vegger i våtsone.

Vindu i våtsone

- Uegnede materialer må fuktbeskyttes/utskiftes.
- Membran/tettesjikt må etableres i våtsone for at badet skal tilfredsstille dagens krav til våtrom.

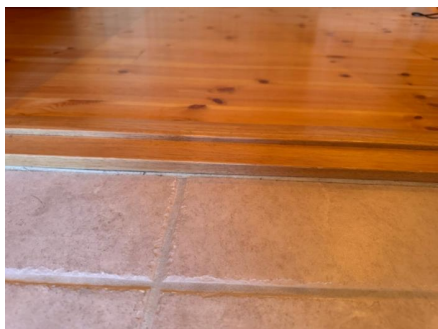
- Det er påvist avvik i fallforhold til sluk i forhold til krav i forskrift på befaringsstidspunktet. Gulvet er tilnærmet flatt. Det er ikke etablert membranoppkant mot terskel.
- Det er mulighet for at det kan forekomme vannlekkasje på våtrommet hvor vann ikke vil gå til sluk.

Ingen membranoppkant mot terskel

- Et bad med manglende fall til sluk blir mindre funksjonelt og sikkert for brukeren. Dette kan medføre stående vann på gulvet, vann som ikke ledes effektivt til sluket, økt risiko for at vann renner ut av rommet ved en eventuell lekkasje.
- Det bør etableres avrenning inn til sluk for hele våtrommet.

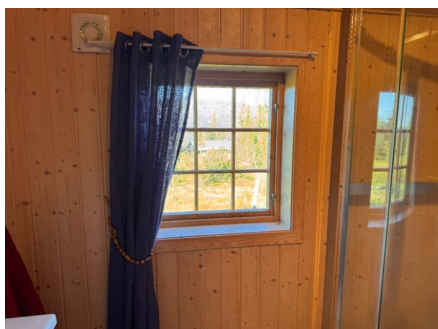
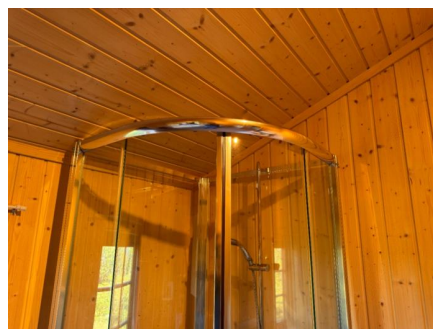
TG 3 gitt grunnet at det ikke er tettesjikt på vegger i våtsone.

Ikke membran på vegger i våtsone

- Når sluket har begrenset tilgang, er det vanskelig å rengjøre sluket og å inspisere den for å oppdage skader i membranen/fuger rundt sluket, som er avgjørende for å forhindre lekkasjer.
- Tettesjikt må etableres på vegger i våtsone for at badet skal tilfredsstille dagens krav til våtrom. Kostnadsestimat må påregnes avvik ut fra valgt løsning.
- Alder på membran tilsier at det må påregnes løpende overvåking av konstruksjonen.

**Kostnadsestimat: 20 000 - 100 000**

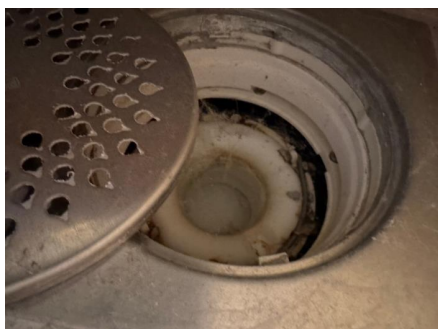
Sluk under kabinett der det ikke er synlig membran

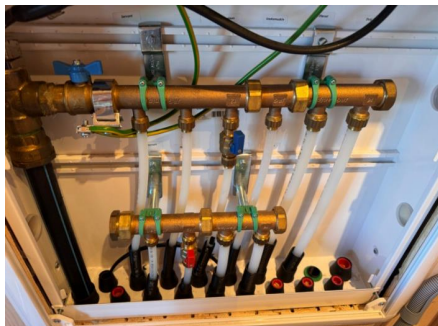
Vannskap på bad

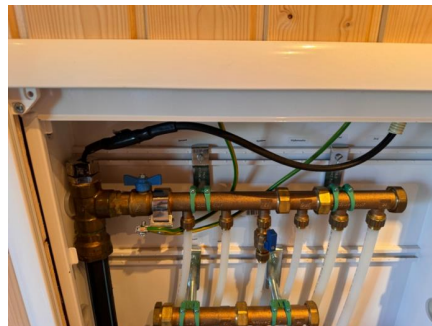
Stoppekran i vannskap

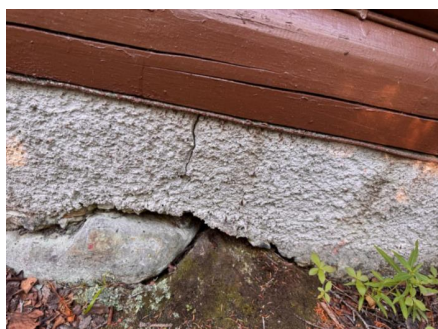
- Det er påvist setningssprekker i grunnmur og skjevheter i gulv som indikerer bevegelse i grunn.

Sprekk i grunnmur som tyder på noe bevegelse i grunn under mur

- Sprekker i grunnmur må påregnes tettet og tiltak ifht. stabilisering av grunn anbefales. Sprekker i grunnmur gis TG 3 grunnet at det er indikasjon på noe bevegelse etter årstider.

**Kostnadsestimat: 20 000 - 100 000**

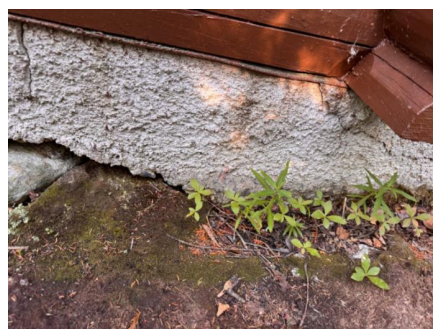
Sprekk i grunnmur som tyder på noe bevegelse og noe synk i masser lokalt under mur.
