# Tilstandsrapport

Boligbygg med flere boenheter

Haugentunet 12 A, 3560 HEMSEDAL

Oppdragsnr.: 21693-1386

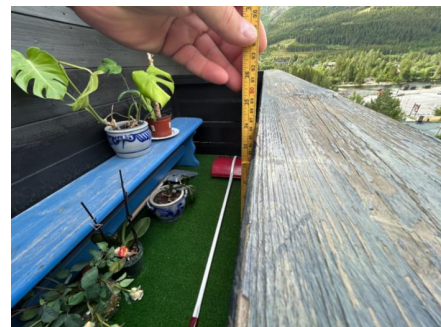
Normal levetid for en terrasse av behandlet eller trykkimpregneret treverk (CU-impregneret) er ca 20–30 år, forutsatt korrekt montering og jevnlig vedlikehold.

- Rekkverkhøyde må endres for å tilfredsstille dagens krav til sikkerhet.

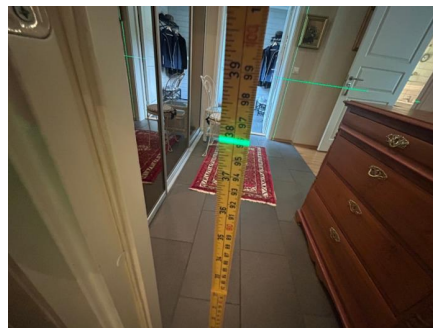
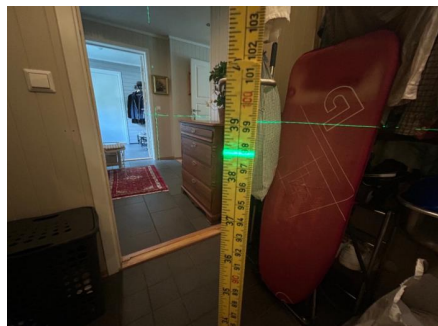
- Det er påvist avvik i fallforhold til sluk i forhold til kravene i forskriften på oppførings tidspunktet.

- Et våtrom med manglende/redusert fall til sluk blir mindre funksjonelt og sikkert for brukeren. Dette kan medføre stående vann på gulvet, vann som ikke ledes effektivt til sluket, økt risiko for at vann renner ut av rommet og redusert sklisikkerhet på gulvet.
- Til tross for avviket i fall/høydeforskjell til sluk, vil gulvet fortsatt kunne lede vann mot sluket, men med redusert effektivitet. Dette kan potensielt øke risikoen for vannansamling i enkelte områder av badet.

Kravet til fall på oppførings tidspunktet er 25mm fra topp sluk til topp tettesjikt ved terskel.

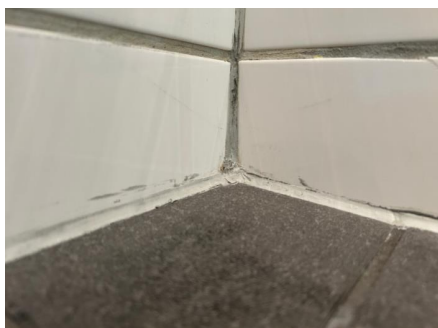
- Det er påvist mindre hull/sprekk i fuger mellom vegg og gulv i dusjonen.

Konsekvensen av ikke å utbedre dette er økt risiko for fuktskader i underliggende eller tilstøtende konstruksjoner.

- Fuger bør utbedres eller skiftes ut for å hindre vanninntrengning i konstruksjonen.

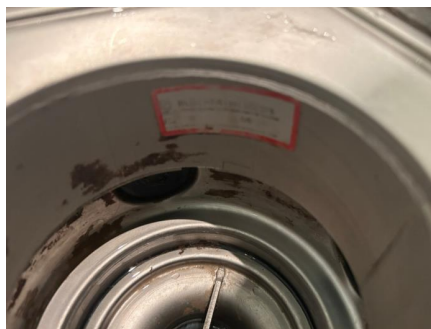
- Manglende informasjon eller synlige tegn til vanntett sjikt gir usikkerhet om våtrommets tetthet. Dette medfører økt risiko for skjulte fuktskader dersom membran ikke er til stede eller ikke fungerer som forutsatt.

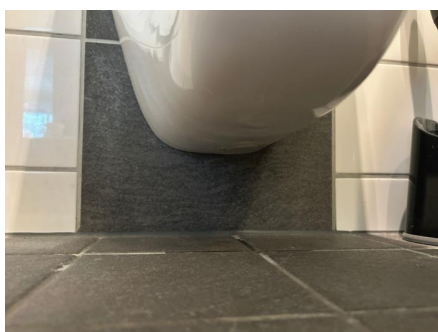
- Det er ikke påvist tilfredsstillende løsning for å synliggjøre lekkasje fra innebygget sisterner.

- Uten tilfredsstillende dreneringsløsning/lekkasjesikring kan lekkasjer pågå over lang tid uten å bli oppdaget. Dette kan føre til omfattende fuktskader i omkringliggende byggematerialer.
- Det anbefales å etablere en løsning som gjør eventuelle lekkasjer synlige, for eksempel via lekkasjevarsling eller åpning/drenering til synlig område. Utførelsen bør være i tråd med gjeldende anbefalinger for innebygde sisterner.

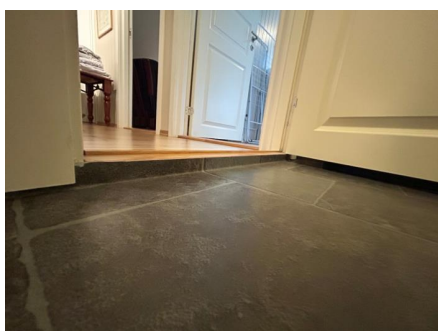
- Det er mulighet for at det kan forekomme vannlekkasje på våtrommet hvor vann ikke vil gå til sluk.

- Eventuelt lekkasjevann fra utstyr utenfor dusjsone vil ikke ha en naturlig vei til sluket. Dette kan føre til at vann samler seg på gulvet.
