# Kløfta 2B

## 3292 STAVERN

### Tilstandsrapport Eierskifte

| Byggeår: | 1994 |

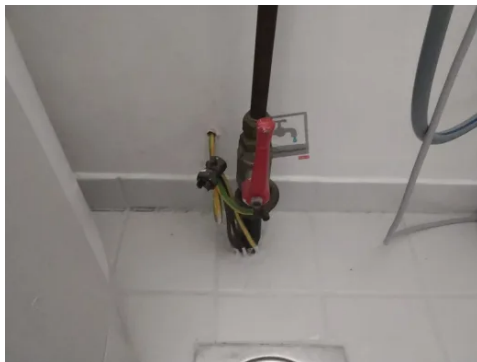
Hovedstoppekran.

| <b>Observerte avvik:</b> <ul style="list-style-type: none"> <li>Vannrør har nådd en alder som gir usikker fremtidig funksjon</li> </ul> | |

| Rørene har oppnådd en alder som medfører usikkerhet om fremtidig funksjon, og tilstandsgrad settes til TG2 på bakgrunn av dette. Med økende alder øker risikoen for lekkasjer og driftsforstyrrelser, og utskifting må påregnes på sikt. | |

| Det er ikke registrert behov for tiltak, men vannrør fra byggeår bør holdes under oppsikt, slik at tiltak kan iverksettes ved behov. Utskiftninger bør sees i sammenheng med fremtidige oppgraderinger av våtrom/kjøkken. | |

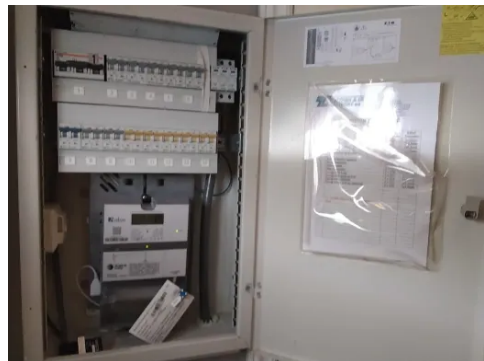
Sikringsskap.

Det anbefales utvidet el-kontroll av det elektriske anlegget for å avklare tilstand og sikre at anlegget er i samsvar med gjeldende krav.

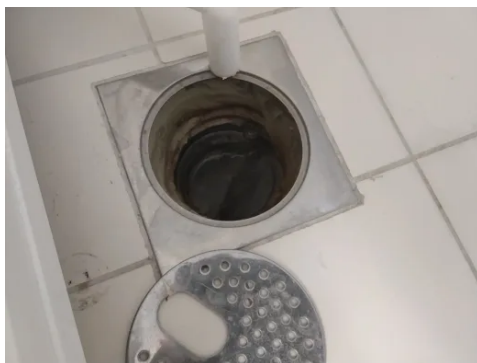
Sluk

Ved kontroll av fallforhold er det avdekket at det ikke er tilfredsstillende fall til sluk i dusjsonen. Utilstrekkelig fall medfører økt risiko for at vann kan bli stående på gulvet fremfor å renne mot sluket, noe som over tid kan gi økt fuktbelastning på gulvkonstruksjonen.

| Det er ikke etablert tilfredsstillende fall fra dørterskel til sluk, og det kan ikke verifiseres om det er etablert membranoppkant under terskel, herunder høydeforskjell på minimum 25 mm mellom topp sluk og topp membran ved dørterskel. Selv om det ikke er registrert konkrete tegn til funksjonssvikt ved befaringen, har tettesjiktet nådd en alder hvor forventet brukstid/restlevetid vurderes som overskredet, og risikoen for fukt- og følgeskader er økt. | |

| Det anbefales at det fortsatt benyttes dusjkabinett, og påviste avvik bør utbedres for å redusere risikoen for fuktskader over tid. | |

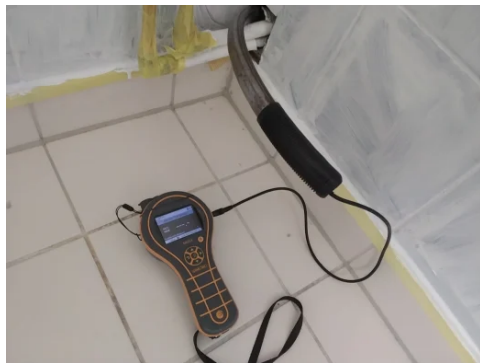
Fuktmålingsresultat.

| Fuktmåling ble foretatt fra eksisterende hull i vegg bak dusjkabinett fra baderoms siden. | |

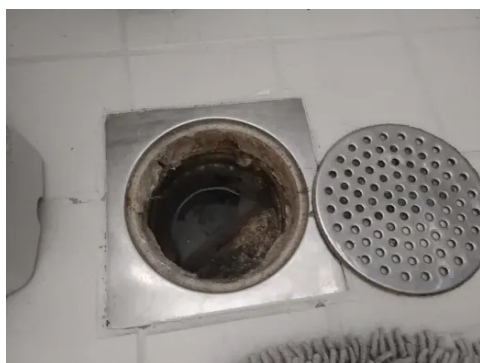
Sluk

På bakgrunn av registrerte avvik sett samlet, vurderes det at våtrommet har behov for totalrenovering. Det ble blant annet registrert følgende avvik: Skjult membran under flis har oppnådd en alder som tilsier at anbefalet brukstid er passert. Det registreres sprekker i gulvflis og flisfuger. - Kan indikere bevegelse i underlaget. Det var ikke mulig å verifisere at det er etablert membranmansjett rundt sluk eller membranoppkant ved terskel. Det er ikke etablert tilfredstillende fall til sluk. -Kan medføre vannansamlinger ved vannsøl.

Totalrenovering bør påregnes for å sikre god lekkasjesikkerhet. Til informasjon: Innredning fremstår i god stand og kan eventuelt gjenbrukes.

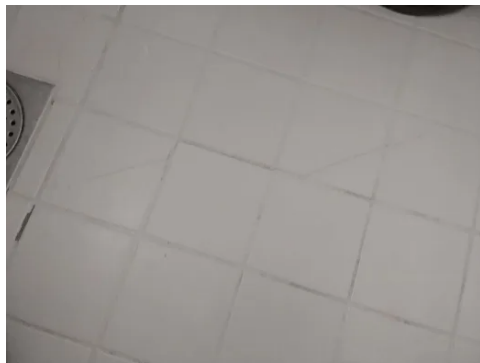
Sprekker i flis/fuger.
