# Tilstandsrapport

Enebolig

Lilandveien 141, 8407 SORTLAND

Rapportdato: 01.08.2026

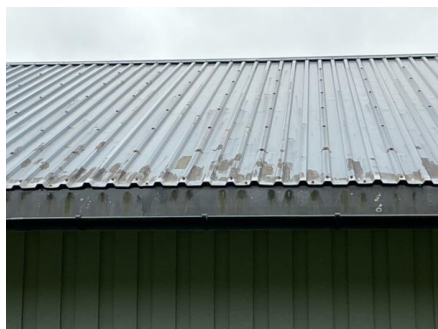
- Vanntett sjikt på tak er eldre enn 18 år.
- Stedvis rustpreget taktekke.

- Når vanntette sjikt på tak begynner å bli gamle, øker risikoen for lekkasjer. Dette kan føre til omfattende og kostbare reparasjoner av underliggende konstruksjoner dersom en ikke foretar tiltak på konstruksjonene før dette oppstår.
- Overvåk tilstanden jevnlig. For å få tilstandsgrad 0 eller 1 må vanntett sjikt på tak skiftes ut, men tidspunktet for når dette er nødvendig er vanskelig å si noe om.

- Det anbefales å få taket undersøkt nærmere av fagperson under sikre forhold, for å avdekke eventuelle skader som ikke er synlige fra bakkenivå. Eldre vanntett sjikt har økt risiko for slitasje og lekkasjer, noe som kan føre til fuktskader i underliggende konstruksjoner.
  - Det anbefales å utbedre rustskader på taktekkingen for å forhindre videre korrosjon og forlenge takets levetid.
- Dersom rusten ikke utbedres, kan det oppstå lekkasjer og skader på underliggende konstruksjoner.  
Videre bør taket inspiseres nærmere av fagperson under sikre forhold for å avdekke eventuelle skjulte skader.

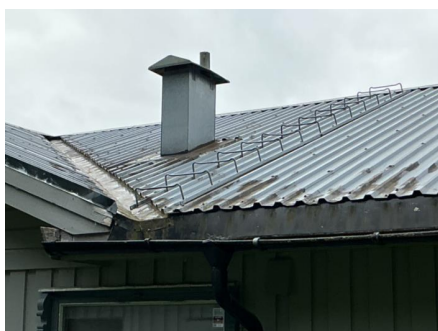
Manglende snørekkeverk.

- Mangelfull bortledning av vann kan føre til fuktbelastning på grunnmur, med risiko for fuktinntrenging og skader på konstruksjonen.
- Det anbefales å etablere tilfredsstillende bortledning av vann fra taknedløp, slik at vann ledes bort fra grunnmuren.
- Manglende snøfangere kan føre til ras av snø og is fra taket, med fare for skade på personer, eiendom og installasjoner.
- Det må monteres snøfangere for å oppfylle sikkerhetskrav.
- Det bør monteres snøfangere på hele eller deler av taket for å oppfylle sikkerhetskrav og redusere risikoen for snøras, som kan føre til personskaader eller skade på eiendom.

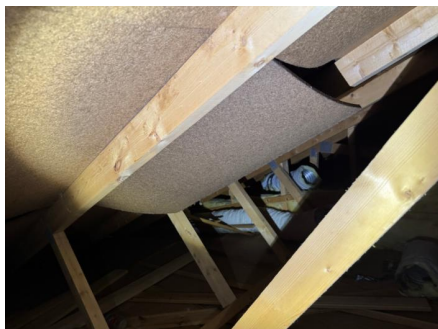
Eksempel på stedvis løsnet/ skadet undertaksplate.

- Løsnede undertaksplater bør festes eller skiftes ut for å sikre tett og stabil takkonstruksjon.
- Konsekvensen av å ikke utbedre dette kan være inntrenging av fukt, som over tid kan føre til råteskader og redusert levetid på takkonstruksjonen.

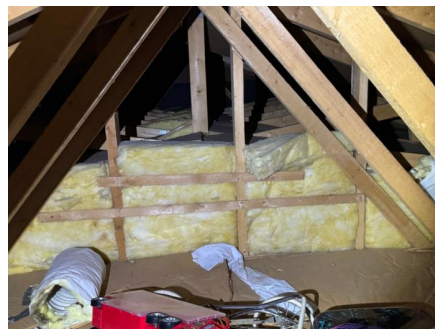
- Konsekvensen av utilgjengelige områder og manglende dokumentasjon er økt risiko for skjulte feil eller skader, samt usikkerhet om konstruksjonens tilstand.

Deler av konstruksjonen er ikke tilgjengelig.

- Det bør etableres adkomst til de deler av takkonstruksjonen som ikke er tilgjengelige for inspeksjon, slik at hele konstruksjonen kan kontrolleres.
- Konsekvensen av manglende adkomst er at det kan være skjulte skader eller feil som ikke oppdages, noe som øker risikoen for uforutsette kostnader og fremtidige skader på takkonstruksjonen.

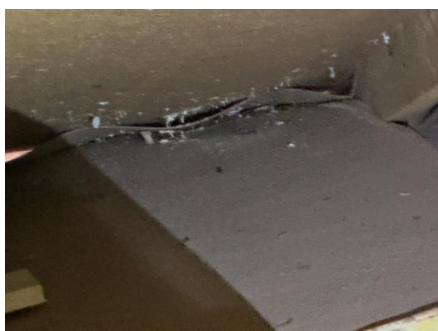
- Dårlig ventilering kan føre til opphopning av fukt, med risiko for kondens, mugg- og råteskader i konstruksjonen.
  - Lufting/ventilering bør forbedres for å sikre tilstrekkelig utlufting av takkonstruksjonen.

Eksempel på manglende lufting ved raft

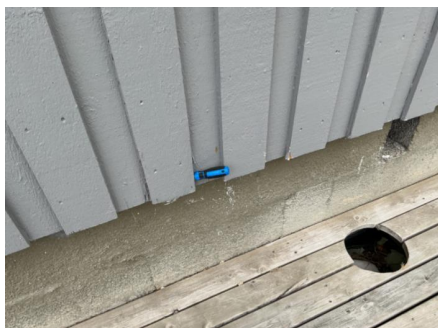
- Det er påvist spredte råteskader i bordkledningen.

Eksempel på råteskadet kledning

Råteskadet bordkledning bør skiftes ut for å hindre videre skade på veggkonstruksjonen.

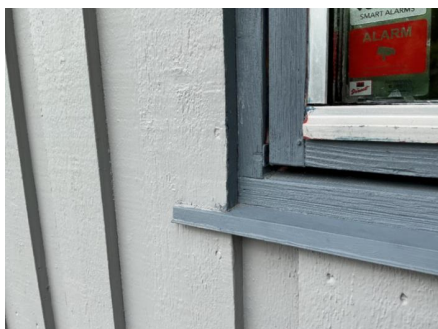
- Det er påvist avvik rundt innsetningsdetaljer. Manglende åpning/ spalte (5 mm) mellom beslag og omrammingsbord.
- Vinduer har usikker fremtidig funksjon: Isoleringsglassruter eldre enn 35 år.

Konsekvensen av mangelfulle innsetningsdetaljer er økt risiko for luft- og vannlekkasjer, som kan føre til fuktskader og redusert levetid på vinduene.

Eksempel på manglende åpning mellom beslag og bordkledning/omrammingsbord

Det bør påregnes at enkelte vinduer må skiftes ut for å unngå varmetap, fuktskader og redusert bokomfort.

- Vinduene bør følges opp med jevnlig kontroll og vedlikehold, da over halvparten av forventet brukstid er utløpt. Konsekvensen av manglende oppfølging kan være redusert funksjon, økt risiko for trekk, varmetap og fuktskader.

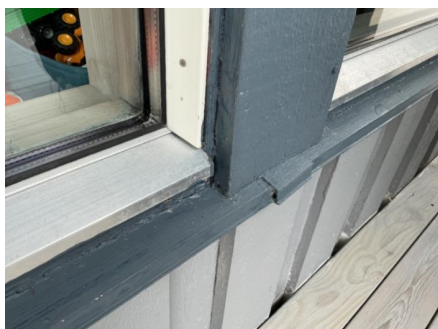
- Det er påvist avvik rundt innsetningsdetaljer. Manglende åpning/ spalte (5 mm) mellom beslag og omrammingsbord.

Konsekvensen av mangelfulle innsetningsdetaljer er økt risiko for luft- og vannlekkasjer, som kan føre til fuktskader og redusert levetid på vinduene.

Eksempel på manglende åpning mellom beslag og bordkledning/omrammingsbord

- Det bør utbedres avvik rundt innsetningsdetaljer for å sikre korrekt montering og tetting.

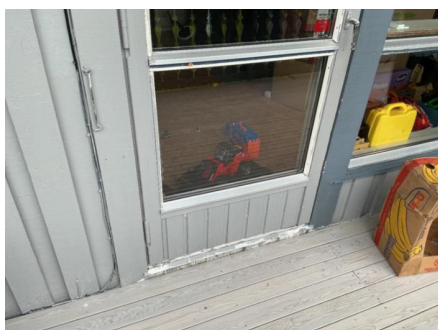
Terrassedør

- Karmene i dører er værslitte utvendig og det er sprekker i trevirket.

- Det må påregnes vedlikehold og lokal utbedring av karmene, inkludert overflatebehandling og utbedring av sprekker i treverket.
- Dersom dette ikke utføres, kan økt fuktpåvirkning føre til råteskader og redusert levetid på dørene.
- Med grunnlag i alder bør skifte av dører påregnes innen rimelig tid.

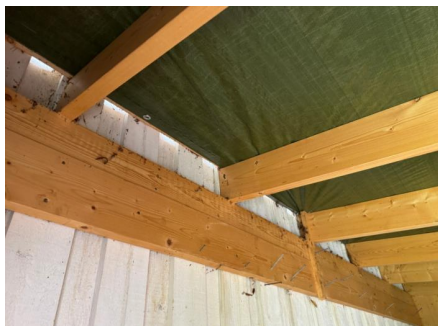
- Diverse avvik: Fundamentering ved trebjelker direkte på terreng. Manglende beslag mellom tak og boligens yttervegg. Manglende høydeforskjell mellom terreng og bord kledning. Stedvis råte skadet materialer/konstruksjoner

Åpning mellom boligens yttervegg og tak på bod

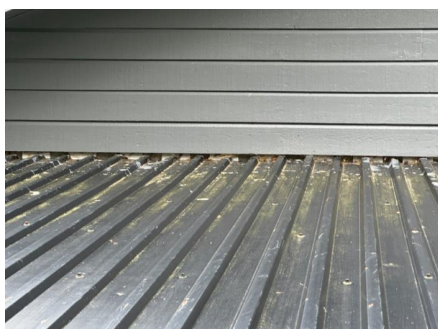
Manglende beslag

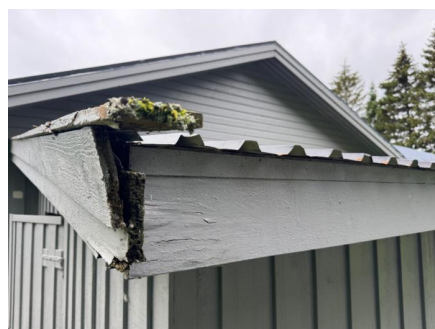
Eksempel på råteskade

Råteskadet materiale må skiftes ut for å sikre konstruksjonens levetid og funksjon.

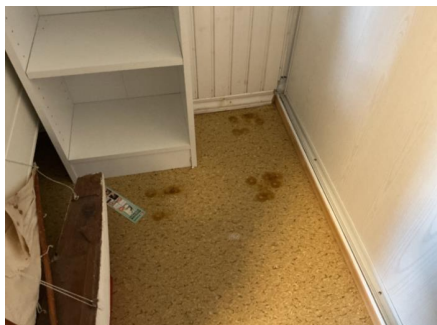
Eksempel på slitasje ut over normalen

- Overflater bør stedvis vurderes utbedres eller skiftes for å oppnå ønsket standard og funksjon. Slitasje utover det som er forventet kan medføre redusert levetid og estetisk forringelse, samt økt risiko for ytterligere skader på gulvet.

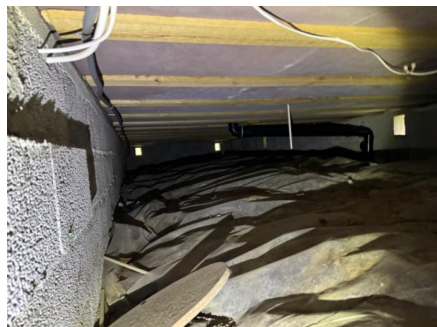
Deler av krypkjeller er ikke befart grunnet manglende adkomst.

- Kryp kjeller er generelt en risikokonstruksjon. Deler av denne krypkjeller har en uavklart situasjon, og er konstruksjon med skadepotensiale. Risikokonstruksjoner bør holdes under jevnlig tilsyn. Nærmere undersøkelser anbefales, spesielt viktig er dette siden krypkjeller ikke er befart som beskrevet ovenfor.

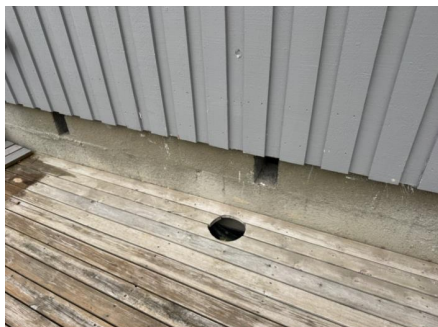
- Avvik: ventiler i ringmur er ikke sikret mot inntrengning skadedyr

Konsekvensen av manglende sikring er økt risiko for at skadedyr kan komme inn i konstruksjonen, noe som kan føre til skader på bygningen og behov for utbedringer.

Eksempel på manglende sikring av ventiler

- Ventilene i ringmuren bør sikres med netting eller lignende tiltak for å hindre inntrengning av skadedyr.

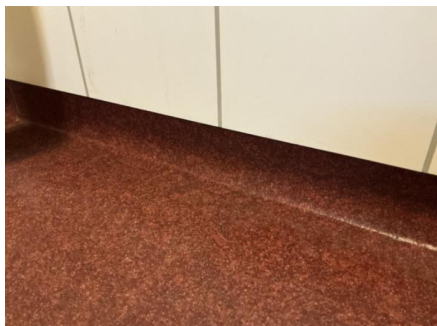
Eksempel på manglende bunnlist

- Bruk av ikke fuktbestandige materialer i våtsonen kan føre til rask nedbrytning ved fuktpåvirkning. Dette øker risikoen for fuktskader, råte og muggdannelse, samt redusert levetid på bygningsdeler.
- Det anbefales å skifte ut uegnede materialer med fuktbestandige løsninger tilpasset bruk i våtsoner.
- Dersom våtromsplatene ikke er montert fagmessig, kan dette medføre utettheter som øker risikoen for fuktinntrengning bak platene. Over tid kan dette føre til oppfukning av tilstøtende konstruksjoner, noe som kan resultere i råteskader, muggvekst og eventuelle lekkasjer.
- Det anbefales å demontere og montere våtromsplatene på nytt i henhold til produsentens anvisninger og gjeldende våtromsnorm, inkludert korrekt tetting av skjøter og gjennomføringer. Eventuelt bør arbeidet utføres eller kontrolleres av kvalifisert fagperson.

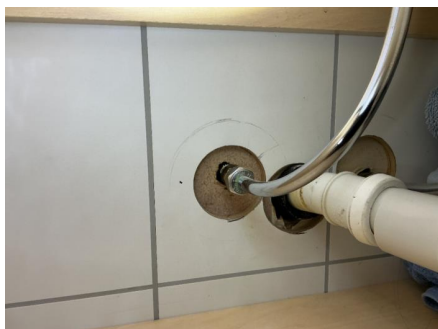
Utetthet i vegg i våtson

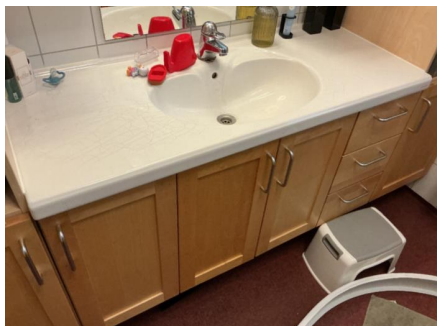
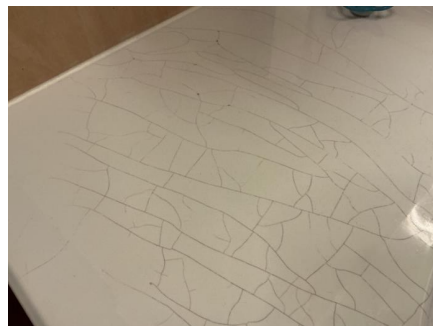
- Det er påvist riss på servant

Eksempel på riss på servantbeslag

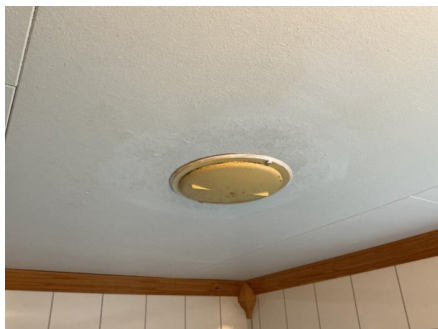
Eldre fuktskade ved ventil i himling

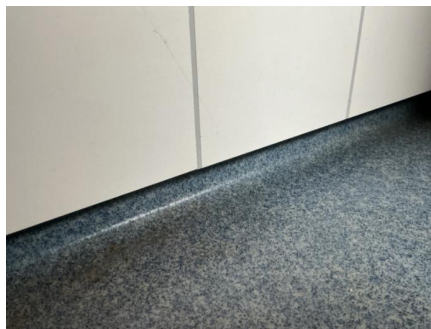
Manglende bunnlist

Mangelfull eller ikke fagmessig montering øker risikoen for fuktskader i underliggende konstruksjoner og kan føre til skjulte skader over tid. Det anbefales at arbeidet vurderes og eventuelt utbedres av fagperson.

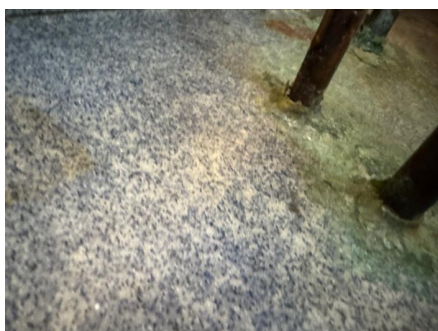
Utetthet ved rørgjennomføring

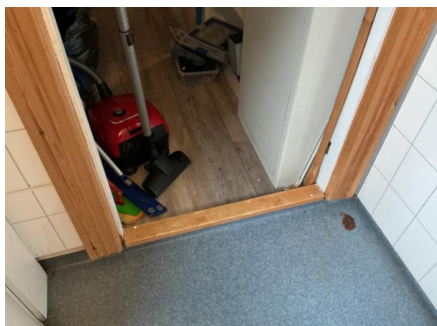
Dørterskel uten luftespalte

- Det bør etableres tilfredsstillende tilluft til våtrommet, for eksempel ved å montere en luftespalte under døren eller installere tilluftsventil. Manglende tilluft gir dårlig luftsirkulasjon, noe som øker risikoen for fuktskader og dårlig innelima.

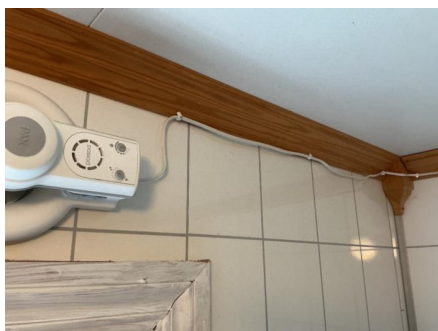
- Det er uklart om det er utført arbeider som skulle hatt samsvarserklæring. Boligen har hatt flere eiere etter 1999, og det finnes ingen oversikt over arbeider på det elektriske anlegget før nåværende eiers eiertid. På grunn av at det er usikkert om alle arbeider er utført av faglærte, anbefales det en kontroll av det elektriske anlegget av kvalifisert elektrofaglig person.

Ikke fagmessig utførelse

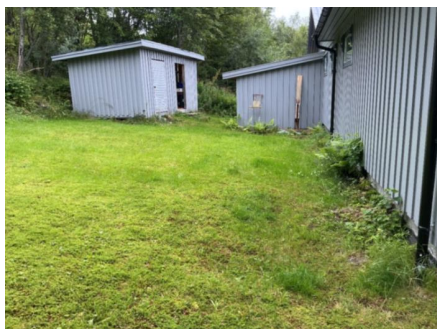
Eksempel avvik på terreng ved bygning

- Det er ikke nødvendig med umiddelbare tiltak vedr. terrenghelning. Dersom det oppstår vannansamling inn mot/ ved bygning bør tiltak vurderes.
