# Tilstandsrapport

Fritidsbolig

Strandbakken 8, 2879 ODNES

Befaringsdato: 24.06.2026

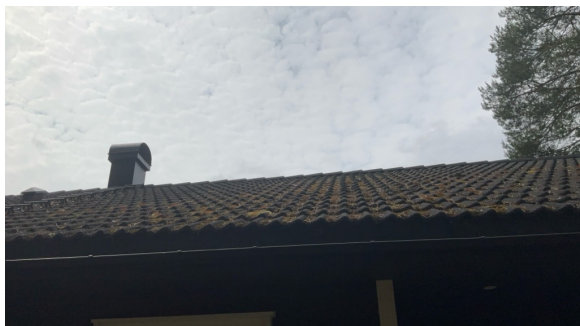
- Det er avvik:
- Taktekking er delvis mosegrodd.

Taktekking er delvis mosegrodd.

- Tiltak:
- Mose anbefales fjernet fordi det forkorter levetiden til tekkingen.

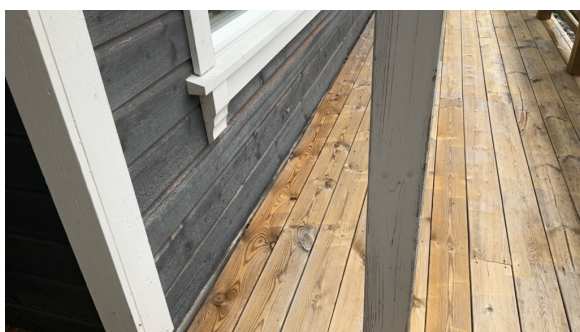
- Det er avvik:
- Områder med værslitt panel/ omramminger/ etc.

Kledning er stedvis værslitt og trenger overflatebehandling.

- Tiltak:
- Vedlikeholdsarbeider må påregnes.

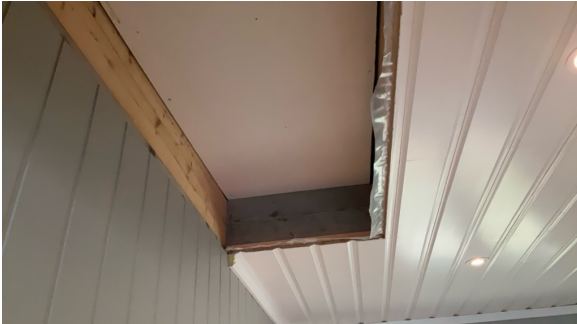
- Det er avvik:
- Det er ikke montert isolert loftluke som tetter mellom varm og kald sone.
- Takkonstruksjonen har begrenset/ikke lufting, noe som kan gi kondens og fuktskader. Skade som følge av manglende lufting er ikke registrert, men kan være skjult.

Provisorisk loftsluke. Bør skiftes ut med isolert luke med pakninger.

- Tiltak:
  - Det bør monteres isolert loftsluke med pakning. Ved uisolert loftsluke kan det oppstå uønsket varmetap med påfølgende kondensering.
  - Dårlig lufting og luftlekkasjer kan erfaringsmessig gi kondensskader og isdannelser på den kalde årstida. Gjentatte påkjenninger av is og kondens vil med årene skape behov for vedlikehold og utskifting av bygningsdeler. Det må forventes påkostninger i form av vedlikehold.

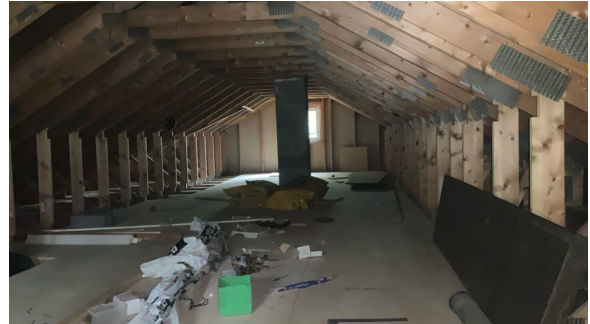
Loftet har begrenset ventilering. Ventilert i raft og gavl anbefales montert.

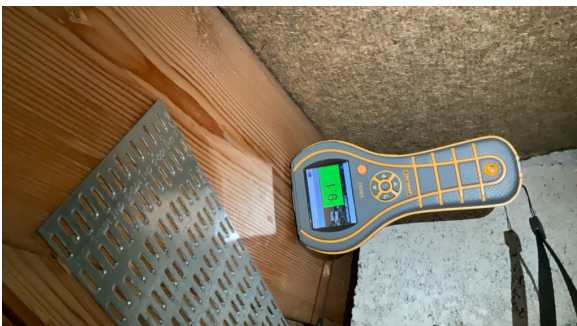
Ved fuktmåling registrerte jeg ikke unormale verdier.

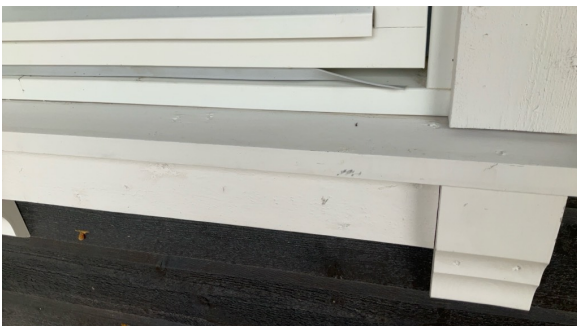
Det er ikke monter beslag over og under vinduer.

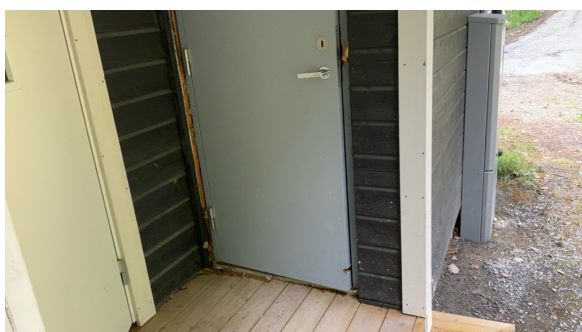
Midlertidig dør er innsatt til utvendig bod. Døren har skader og innsetting bærer preg av ufagmssig arbeid.

Dør må skiftes for å lukke avvikene.

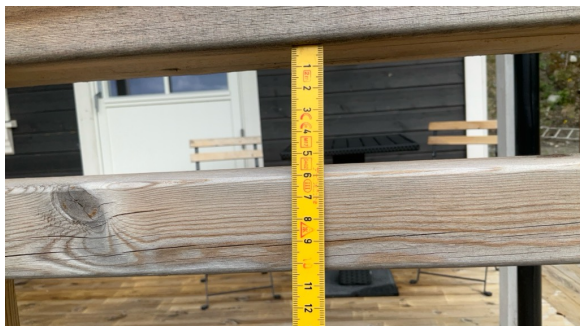
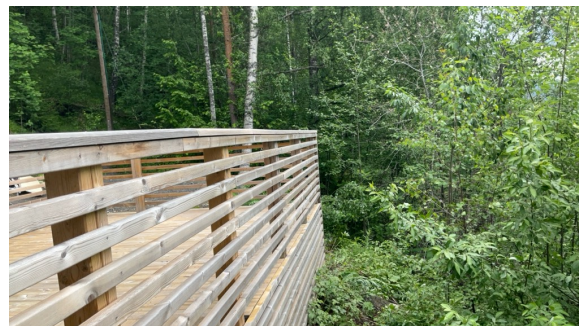
Skjevheter er registrert på den søndre delen av terrassen.

Rekkverkhøyde må økes til 100 cm og avstand mellom spilene må endres til dagens krav for å lukke avvikene.

For å få en stabil konstruksjon, må det påregnes å isolere rundt fundamenter.

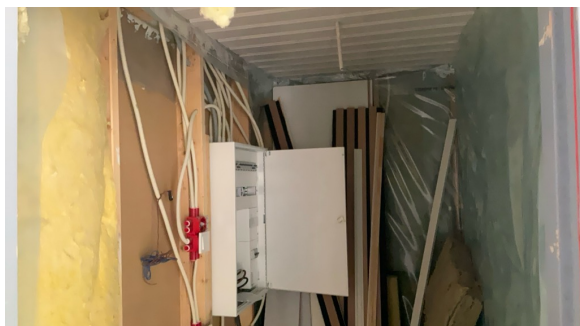
Sportsbod er ikke ferdigstilt.  
Vegger er ikke ferdig isolert og plastet. Tiltak anbefales for å unngå varmetap og konensproblematikk.

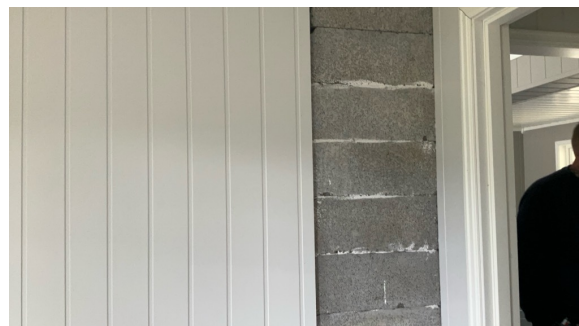
Pipe er ikke pusset/ forblendet mot soverom.

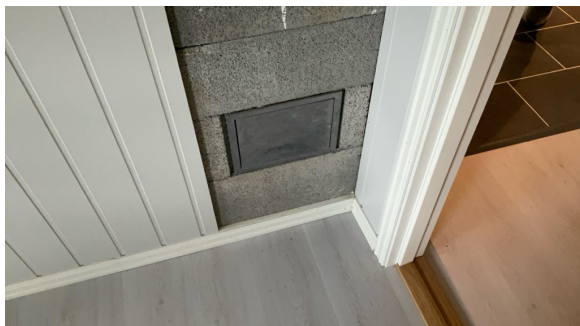
Ildfast plate mangler på gulvet under sotluke

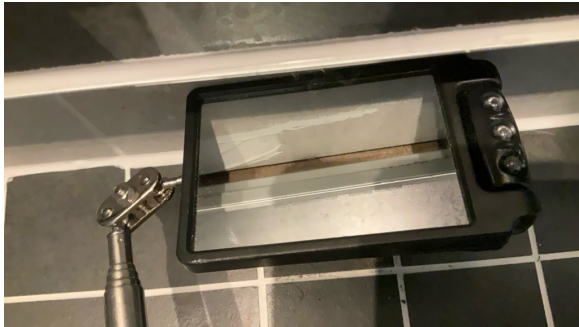
- Det er avvik:
- Det er vindu i våtsonen.
- Baderomsplater er ikke montert i henhold til leverandørens anvisning. Det er spalte mellom sokkelflis og bunnlist på baderomsplater som gjør at vann kan trenge inn i konstruksjonen bak. Det er ikke kontinuerlig tettesjikt i overgang flis og baderomsplater.

Det er spalte mellom sokkelflis og bunnlist på baderomsplater som gjør at vann kan trenge inn i konstruksjonen bak.

(bilde tatt før silikon ble påført).

- Vindu er beskyttet mot fuktpåkjenning, men plasseringen i våtsone kan føre til vanninntrengning i konstruksjonen.
  - For at våtrommet skal ha tilstrekkelig tettesjikt må membran/ tettesjikt utbedres. Ikke fungerende tettesjikt øker risikoen for at fukt kan trekke opp i konstruksjonen som igjen kan føre til fuktskader.
- Ikke tilstrekkelig tettesjikt på våtrommet medfører høy risiko for at konstruksjonene ikke vil tåle vanlig bruk av vann eller lekkasjer. Dette kan føre til fuktskader på tilstøtende konstruksjoner.

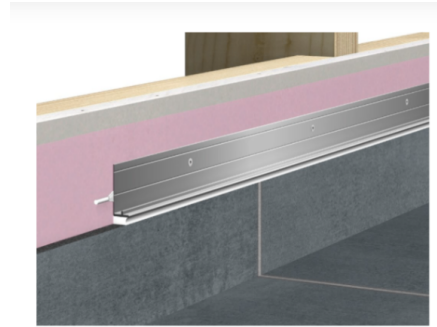
Illustrasjonen viser hvordan oppbrett på membran og bunnlist til baderomsplater skal monteres iht. monteringsanvisning.

I henhold til TEK 17 skal gulvmembran og veggmembran ha en overlapp på minimum 25mm.

Dette er ikke ivarettatt på dette våtrommet.

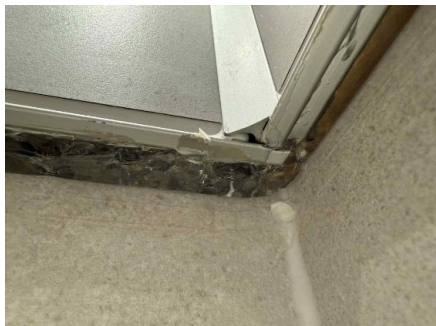
Bilde fra selger: Det er tettet med silikon mellom bunnlist på baderomsplater og sokkelflis på vegg.

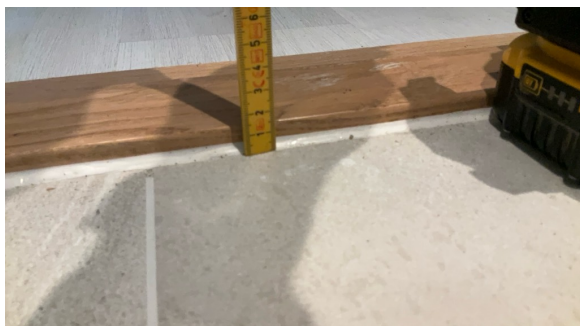
- Det er avvik:
- Gulvet har ikke tilstrekkelig fall mot sluk.
- Det er ikke tilstrekkelig sikring av lekkasjevann ved dørterskel.

- Det er ikke tilstrekkelig sikring av lekkasjevann ved dørterskel. Membran skal ha 15mm oppbrett ved terskel for å begrense eventuelt lekkasjevann.

- Tiltak:
- Vær oppmerksom ved bruk. Det vil sjelden være økonomisk rasjonelt å utbedre fall til sluk som et enkeltstående tiltak. Det kan forekomme vannansamlinger på gulv. Om kjøper har andre brukskrav, kreves det utbedring eller utskifting. Ved en eventuell renovering, påse at våtrommet bygges med riktig fall til sluk. Bruker av våtrommet oppfordres til å vurdere konsekvens av sin bruk.
- Ved eventuell lekkasje er det fare for at vann ikke føres til sluk. Fuktskader på konstruksjon kan oppstå. Gulvet skal avgrenses av en oppkant med vanntett sjikt på minst 25 mm på alle sider, unntatt mot døråpning der oppkanten må være minst 15 mm over ferdig gulv. Oppkant ved døråpning er under 15mm over ferdig gulv.

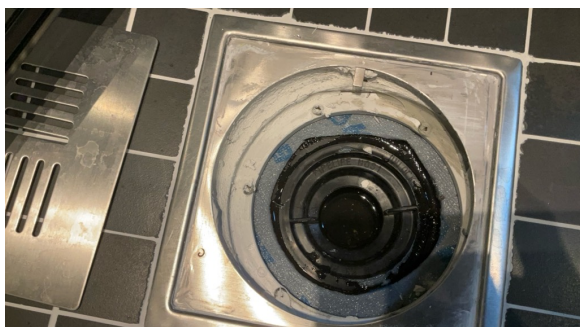
Plastsluk med synlig slukmansjett.

Slukmansjett er ikke tilstrekkelig mettet med smøremembran.

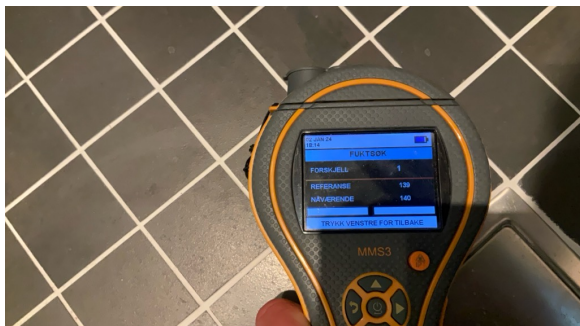
Gulv: Ved bruk av fuktindikator på utsatte steder registrerte jeg ikke forhøyde verdier.

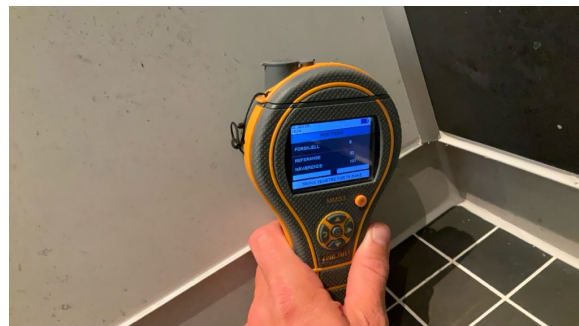
Vegg: Ved bruk av fuktindikator på utsatte steder registrerte jeg ikke forhøyde verdier.

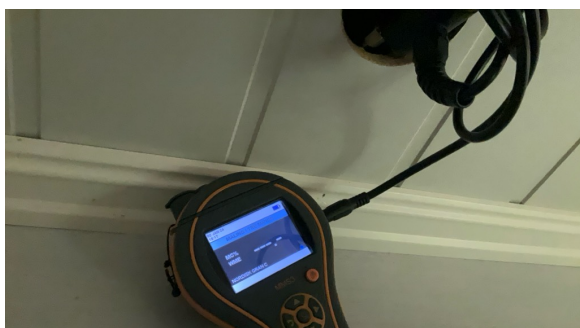
Fuktmåling med pigg mot våtrom: Det ble ikke målt forhøyde fuktverdier ved hulltaking på befaringstidspunktet.

Det ble registrert plast/diffusjonssperre på soverromsside. Dette er ikke en anbefalt løsning.

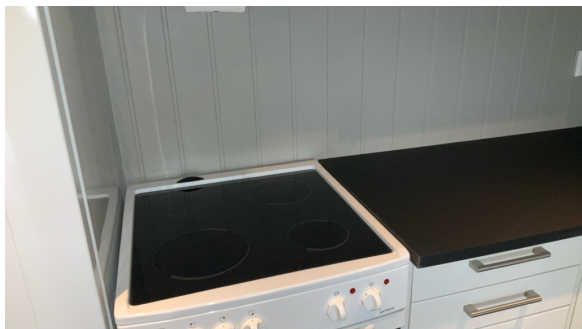
Beskyttelsesplate anbefales montert.

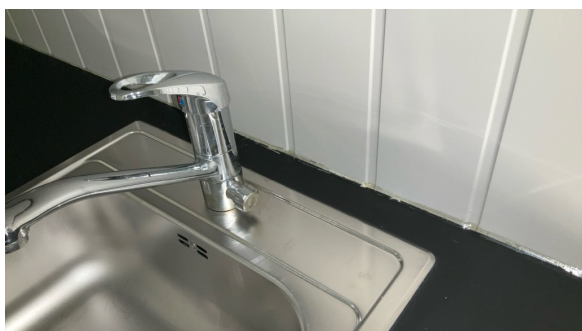
Beskyttelsesplate anbefales montert.  
Ufagmessig utførelse på tettestuge mellom benkeplate og vegg.

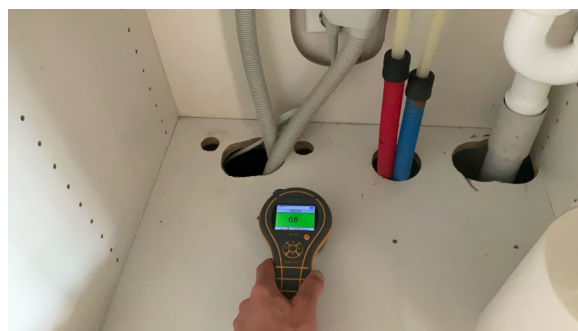
Benkeskap.  
Ved bruk av fuktindikator på utsatte steder registrerte jeg ingen unormale verdier.

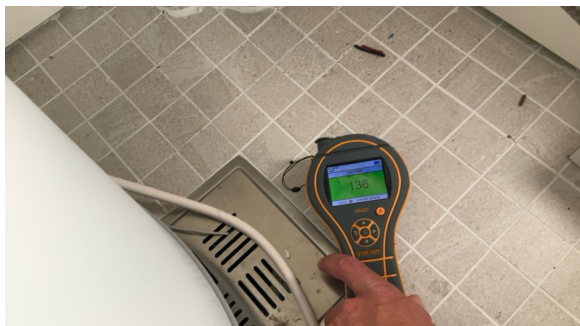
Ved bruk av fuktindikator på utsatte steder registrerte jeg ingen unormale verdier.

Sluk lot seg ikke åpne da varmtvannsbereder er plassert delvis oppå slukrist.

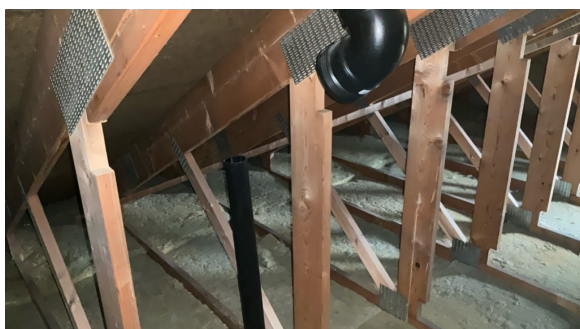
- Det er avvik:
- Lufting fra avløp er ikke korrekt utført, bør føres over tak. Det er ingen synlige tegn til at det er montert tilfredsstillende sekundærlufting (vakuumentil) som høyeste punkt.

- Tiltak:
- Lufting bør føres over tak eller montere tilfredsstillende sekundærlufting (vakuumentil) for å unngå vakuum i rørsystemet. Dette vil sikre riktig funksjon og forhindre vond lukt.

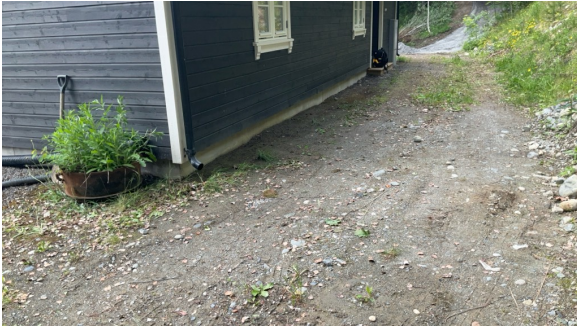
Stedvis fall på terreng mot bygning, dette er avvik fra dagens krav. Anbefalt fall på terreng er 1:50, 3 m fra fundamentene. (Det vil si jevnt fall på minimum 60 mm, 3 m fra fundamentene). Regnvann og smeltevann må ikke renne inn mot bygningen, vann fra taknedløp må ledes bort. Fuktsikring er normalt ikke dimensjonert for å ta unna takvann.

Stedvis fall på terreng mot bygning, dette er avvik fra dagens krav. Anbefalt fall på terreng er 1:50, 3 m fra fundamentene. (Det vil si jevnt fall på minimum 60 mm, 3 m fra fundamentene).

Viktig å lede vann bort fra fundamentene. Terrengforholdet fører til at overflatevann kan ledes til boligen. Dette kan føre til fuktskader. Det anbefales å etablere fall vekk fra boligen eller en ledegrøft for overvann. For å få tilstandsgrad 0 eller 1 så må fallforhold på terreng endres.

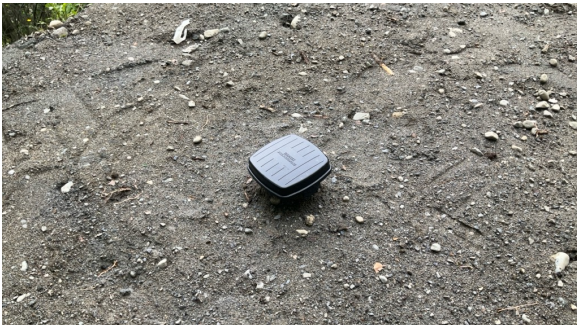
Eiendommen har privat vann. Vannprøve er ikke foretatt, nærmere undersøkelser anbefales.

Vannbrønn sør på eiendommen.
