# Tilstandsrapport

Enebolig

Vardalsvegen 540, 2825 GJØVIK

Befaringsdato: 23.07.2026

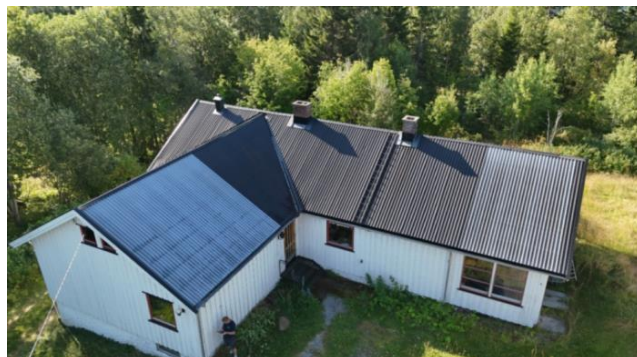
- Taktekkingen er vurdert til å være ca. 40 år gammel, og det er derfor usikkerhet knyttet til gjenværende funksjonstid. Det ble ikke registrert synlige skader på taktekingen ved befaringen.

Oversiktsbilde av taktekingen.

- Taktekkingen har en alder hvor vedlikeholdsbehov og risiko for aldersrelaterte svekkelser øker. Jevnlig kontroll og løpende vedlikehold anbefales. Utskifting må påregnes på sikt som følge av alder og normal slitasje.

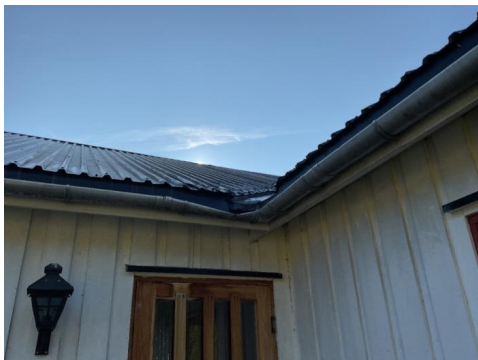
Deformering på takrenne over inngangsparti. Ved større vannmengder vil vann kunne renne over kanten her.

- Løse og deformerte nedløp bør festes eller skiftes ut for å sikre tilfredsstillende bortledning av takvann. Takrennene bør etterfestes med tilstrekkelig antall rennekroker for å sikre stabilitet og tilfredsstillende funksjon.
- Det anbefales å montere snøfangere der dette mangler for å redusere risikoen for nedfall av snø og is, noe som kan medføre fare for personskader og skade på eiendom.

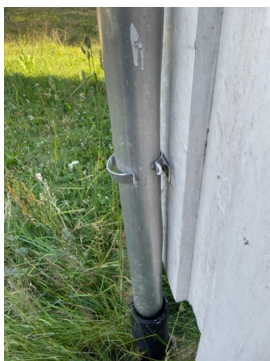
Løse fester og deformasjon på nedløpsrør.

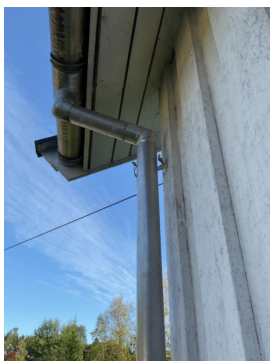
Løse fester på takrenne.

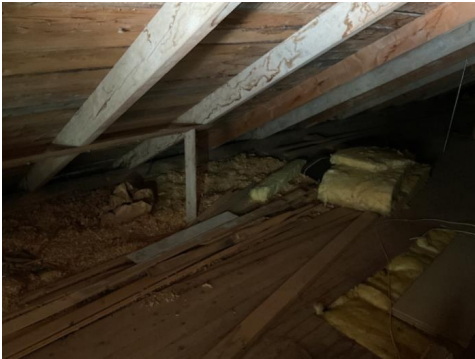
- Det er registrert fuktskjolder og fuktskader i takkonstruksjonen. Dette indikerer at konstruksjonen har vært eller er utsatt for fuktpåvirkning.
- Det er registrert mangelfull lufting av takkonstruksjonen.
- Det er registrert avvik ved gjennomføringer i takflaten. Utførelsen kan medføre økt risiko for vanninntrengning.
- Drager over stuedelen bør undersøkes nærmere av kvalifisert fagkyndig. Innfestning og bæreevne bør vurderes, og eventuelle nødvendige tiltak må gjennomføres.

Takkonstruksjonen har ikke tilfredsstillende lufting.

- Årsaken til fuktpåvirkningen bør kartlegges og nødvendige utbedringer gjennomføres for å hindre videre skadeutvikling og redusere risiko for råte, sopp og svekkelse av konstruksjonen. Skadet trevirke bør skiftes ut ved behov for å sikre byggets bæreevne og funksjon.
- Det anbefales å etablere tilfredsstillende lufting av takkonstruksjonen for å redusere risikoen for kondens, fuktskader og råte. Manglende lufting kan føre til oppfukning av trekonstruksjoner, som igjen kan gi redusert levetid og økte vedlikeholdskostnader.
- Gjennomføringene bør kontrolleres og utbedres med korrekt tetting for å sikre tilfredsstillende beskyttelse mot vanninntrengning.
- Eventuelle nødvendige tiltak må gjennomføres for å unngå risiko for svekket konstruksjon og mulige følgeskader.

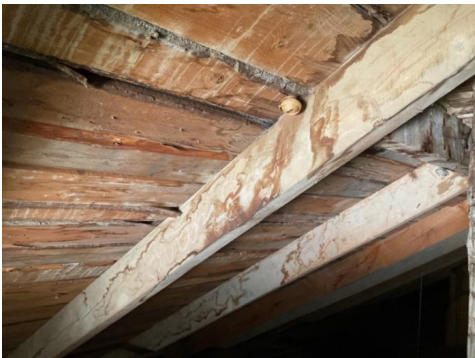
Fuktskjolder og delvis råteskadede materialer.

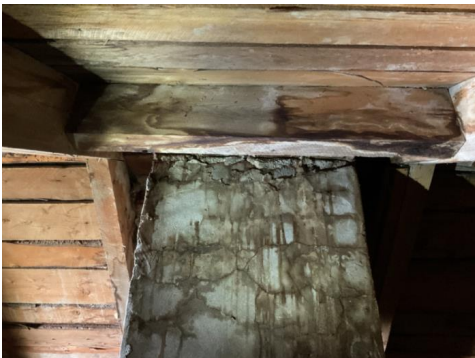
Fuktskjolder og delvis råteskadede materialer.

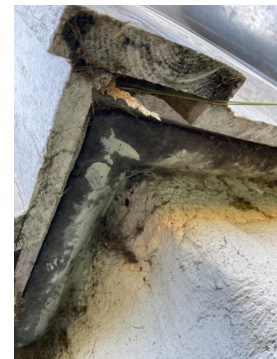
- Det er registrert ingen eller begrenset lufting i nedre kant av kledningen mot grunnmuren. Mangelfull lufting kan redusere uttørkingsmulighetene og øke risikoen for fuktpåvirkning og råteskader over tid.
- Kledningen fremstår værslitt med behov for vedlikehold. Overflatebehandlingen er stedvis svekket som følge av normal aldring og værpåvirkning.

Manglende lufting bak kledningen.

- Det anbefales å etablere tilfredsstillende lufting i nedre kant av kledningen der dette mangler, for å sikre tilstrekkelig ventilasjon og redusere risikoen for fuktskader og råteutvikling. Tiltaket bør vurderes i sammenheng med fremtidig vedlikehold eller oppgradering av ytterveggskonstruksjonen. Manglende lufting kan over tid føre til oppfukning, redusert levetid på kledningen og økte vedlikeholdskostnader.
- Kledningen bør rengjøres og overflatebehandles. Eventuelle skadde bord bør skiftes ut før ny behandling utføres, for å hindre videre forringelse og redusere risikoen for fuktskader og råte i veggkonstruksjonen.

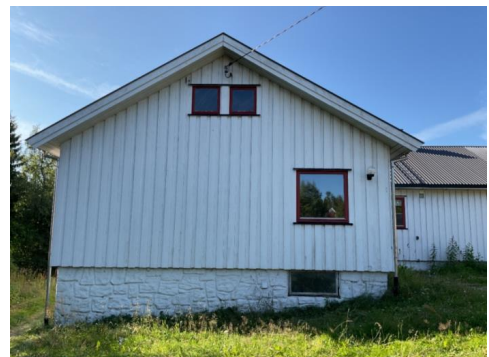
Fasader fremstår med varierende slitasjegrad.

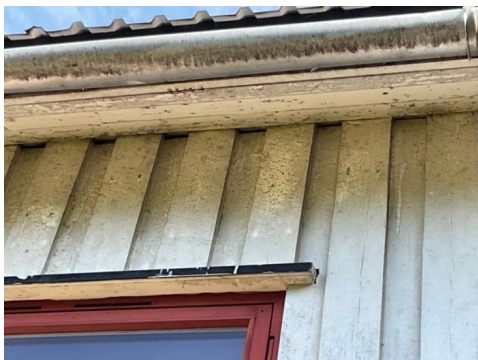
Slitt overflate, med behov for rengjøring og vedlikehold.

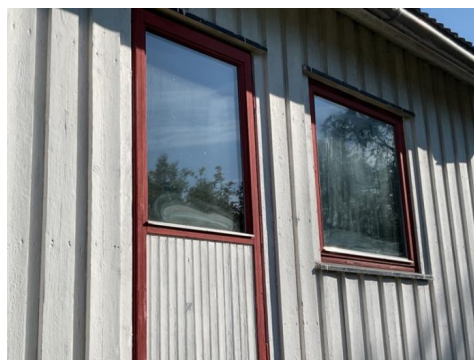
- Det er registrert råteskader på kjellervinduer. Råteskadene er et resultat av fuktpåvirkning og medfører redusert funksjon og levetid.
- Det er registrert punkterte isolerglassruter, noe som medfører redusert isolasjonsevne og svekket sikt gjennom glasset.
- Enkelte vinduer er vanskelige å åpne og lukke. Dette indikerer behov for justering, vedlikehold eller utskifting.
- Det er registrert tegn til innvendig kondensering i enkelte isolerglassruter. Dette er et tegn på svikt i glassenes forsegling.
- Isolerglassruter eldre enn 35 år har usikker gjenværende funksjonstid som følge av alder og normal slitasje.

Punkterte glass i balkongdør og i vindu.

- Punkterte isolerglassruter bør skiftes ut for å gjenopprette isolasjonsevnen og sikre god sikt gjennom glasset. Dersom tiltak ikke utføres, vil det være økt risiko for varmetap, fuktskader i omkringliggende treverk og redusert bocomfort.

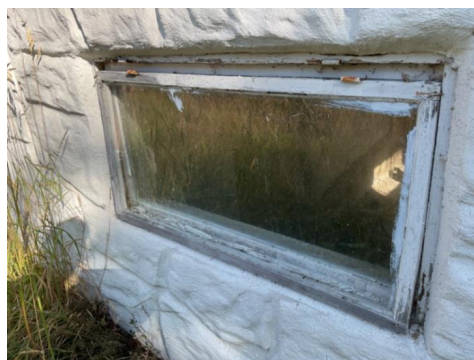
Råteskadede kjellervinduer.

- Råteskadede vinduer bør skiftes ut for å hindre videre forringelse og redusert funksjon. Årsaken til fuktpåvirkningen bør samtidig avklares og utbedres ved behov, for å unngå nye skader og sikre lang levetid på nye vinduer. Konsekvensen av å ikke utbedre dette er økt risiko for ytterligere råteskader, varmetap og potensielle følgeskader på omkringliggende konstruksjoner.

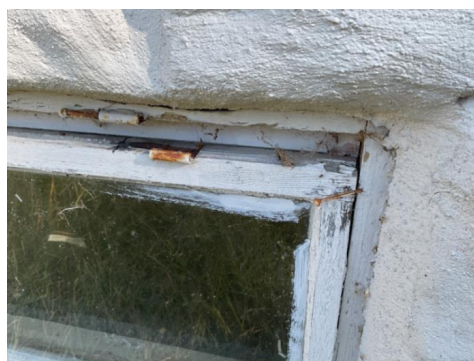
Vinduet er råteskadet, og innfestning er ødelagt.

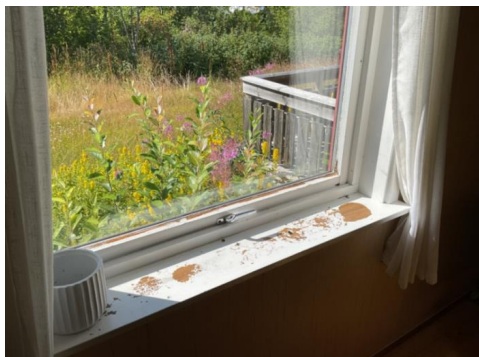
Malingsavflassing i karm, tegn til innvendig kondensering på karm.

- Isolerglassruter med innvendig kondensering bør skiftes ut.
- Vinduene bør følges opp med jevnlig kontroll og vedlikehold. Utskifting må påregnes etter hvert som funksjonen svekkes eller det oppstår skader.

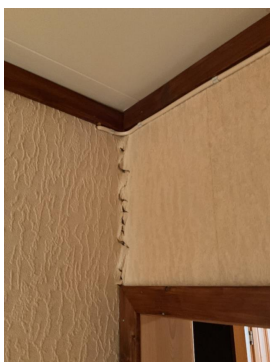
Oppsprekking i hjørner.

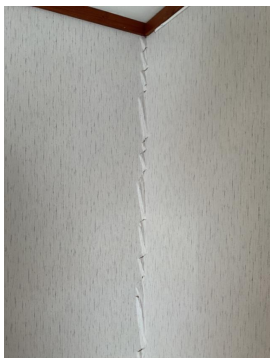
Oppsprekking i hjørner.

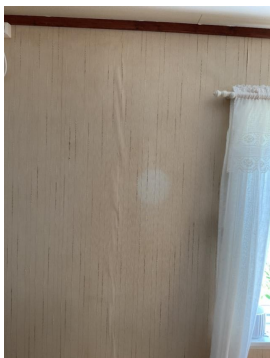
Skrukkete veggtpet.

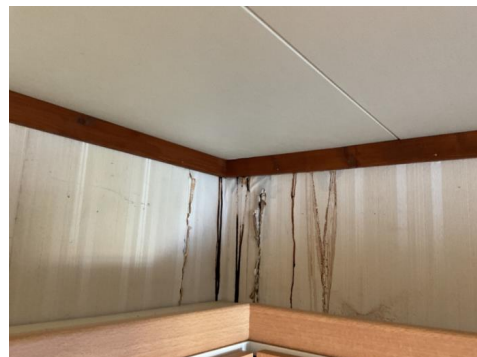
Merker på vegg, trolig som følge av sotvann fra pipe.

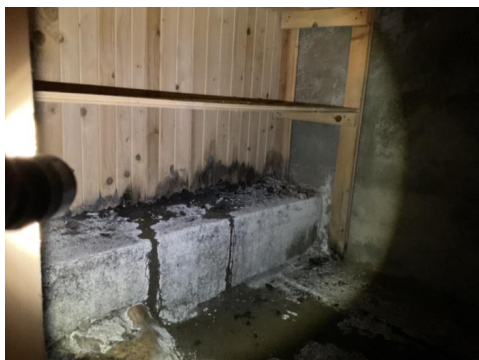
- Det er registrert synlig vann på gulv og fuktighet murflater i kjelleren. Forholdet indikerer fuktpåvirkning i konstruksjonen.
- Det er registrert indikasjoner på fuktgjennomtrengning gjennom deler av kjellermuren. Dette er et forhold som ofte forekommer i eldre grunnmurskonstruksjoner uten tilfredsstillende utvendig fuksikring.
- Det er registrert råteskader på treverk i kjelleren. Skadene skyldes fuktpåvirkning og medfører redusert bæreevne og levetid for de berørte bygningsdelene.

Synlig vann på gulv i kjeller. Råteskader på tilstøtende treverk.

- Årsaken til fuktpåvirkningen bør kartlegges, og nødvendige tiltak for å begrense videre fuktbelastning bør gjennomføres.
- Konsekvensen av manglende utbedring er økt risiko for fuktskader, muggdannelse og forringelse av bygningsmaterialer, noe som kan medføre helsemessige utfordringer og redusert levetid for konstruksjonen.
- Det anbefales å vurdere behovet for forbedret utvendig fuksikring og drenering. Innvendige overflater bør holdes åpne og diffusionsåpne for å redusere risikoen for skjulte fuktskader.
  - Råteskadet treverk bør skiftes ut, og omfanget av skadene bør vurderes nærmere ved utbedring.

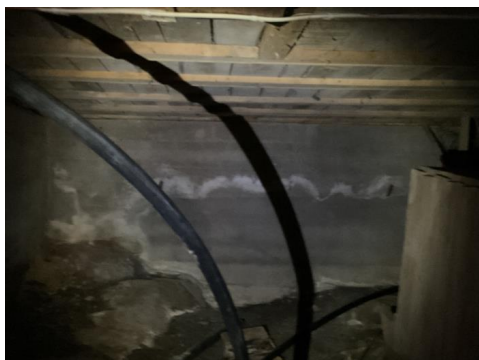
Saltutslag på innvendig mur, dette indikerer fuktvandring i konstruksjonen.

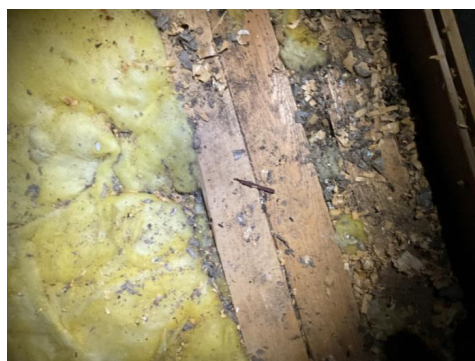
- Det er registrert spor etter smågnagere i bygningen. Omfanget av aktiviteten og eventuelle skader kunne ikke fastslås ved befaringen.

Ekskrementer etter smågnagere.

- Det anbefales å undersøke om det foreligger aktivt angrep, tette mulige adkomstveier og iverksette nødvendige tiltak ved behov. Eventuelle skader bør utbedres.

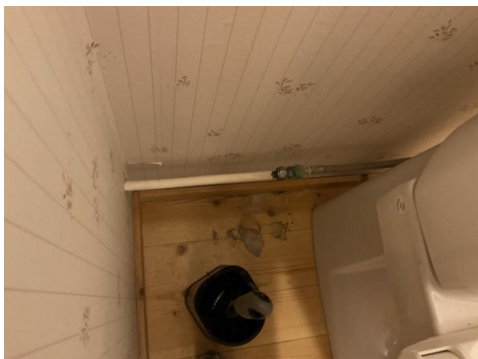
- Det er registrert merker på gulvet som kan være forårsaket av en tidligere lekkasje fra vanntilførselen til toalettet. Det ble ikke registrert pågående lekkasje ved befaringen.

Merker på gulv trolig etter lekkasje fra vannledningen til vanntilførselen.

- Vanntilførselen til toalettet bør kontrolleres jevnlig for å avdekke eventuelle lekkasjer. Skadde overflater kan utbedres ved behov.

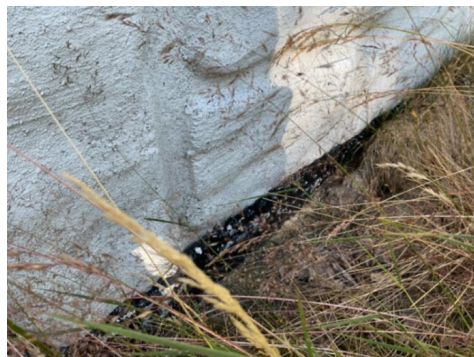
- Det er registrert synlig fuktsikring på deler av grunnmuren. Fuktsikring utført i henhold til tidligere standarder og anbefalinger er eldre enn 25 år og har derfor usikker gjenværende funksjonstid. På grunn av alder og registrerte forhold er det sannsynlig at grunnmuren helt eller delvis mangler fungerende utvendig fuktsikring.
- Det er registrert synlig vann i kjelleren, noe som indikerer svikt i grunnmurens fuktsikringssystem eller tilhørende dreneringsløsning.

Synlig fuktsikring over grunnmuren.

- Det må påregnes behov for utbedring eller fornyelse av utvendig fuktsikring i forbindelse med fremtidige gravearbeider.
- Årsaken til vanninntrengningen bør kartlegges av fagkyndig. Nødvendige tiltak for å hindre videre fuktpåvirkning bør utføres, og utbedring av drenering og utvendig fuktsikring må påregnes.

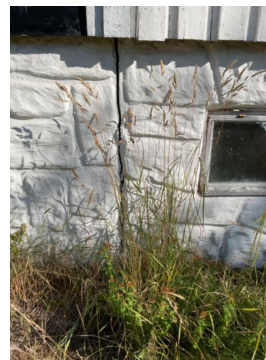
- Det er registrert sprekkdannelser i grunnmuren, hovedsakelig i overgangen mellom den opprinnelige delen av bygningen og tilbygget. I tillegg er det stedvis registrert riss og mindre sprekkdannelser i grunnmuren. Registrerte forhold kan være et resultat av setninger og bevegelser i konstruksjonen.
- Det er registrert tegn til differansebevegelser mellom den opprinnelige delen av bygningen og tilbygget. Tilbygget fremstår å ha satt seg noe i forhold til eksisterende bolig. Dette har medført registrerte sprekkdannelser i grunnmuren, sprekker i innvendige overflater samt høydeforskjeller i gulvene i hovedetasjen.

Sprekkdannelse mellom opprinnelig grunnmur og tilbygg.

- Sprekkdannelsene bør holdes under oppsikt med tanke på videre utvikling. Dersom sprekken øker i omfang eller det oppstår tegn til bevegelser i konstruksjonen, anbefales nærmere vurdering av fagkyndig og nødvendige utbedringer ved behov.
- De registrerte bevegelserne bør holdes under oppsikt med tanke på videre utvikling. Dersom det oppstår økende sprekkdannelser eller ytterligere bevegelser, anbefales nærmere vurdering av fagkyndig. Eventuelle utbedringer må vurderes ut fra utviklingen og årsaken til bevegelserne.

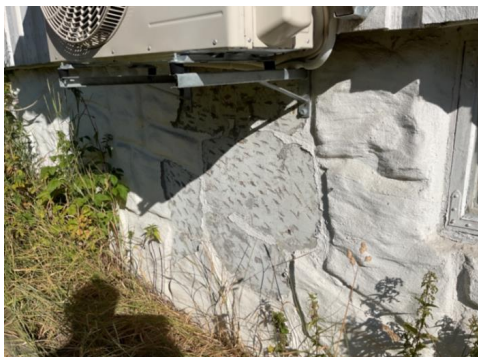
Manglende utvendig forblending.
