# Tilstandsrapport

Fritidsbolig

Sørgårdsveien 16, 8475 STRAUMSJØEN

Befaringsdato: 16.06.2026

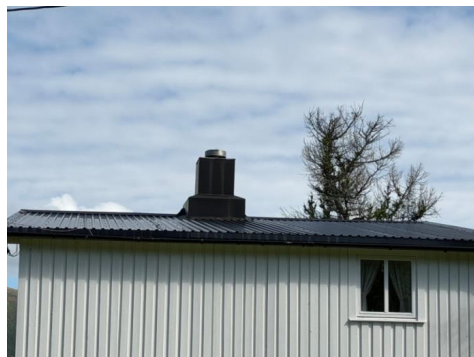
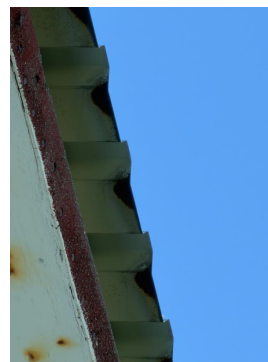
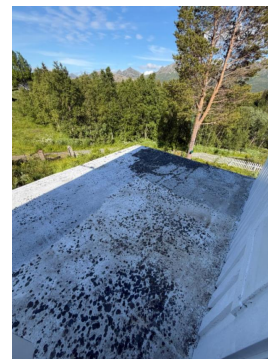
Det er registrert rust i nedre kant av stålplatene. Det kompakte taket på tilbygget er en risikokonstruksjon med eldre takmembran, og det er avvik på grunn av alder.

Tilstanden bør følges opp, og utbedring/utskifting må påregnes. Det kompakte taket (risikokonstruksjon) bør vurderes særskilt.

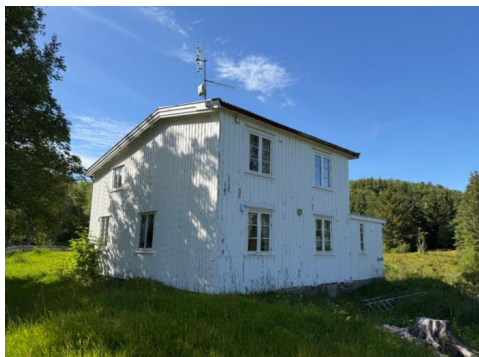
## TG 2 Veggkonstruksjon

Det er registrert manglende lufting flere steder. Kledningen på sørsiden er i dårlig forfatning (oppsprukket og slitt). Det mangler i stor grad musesperre. Kledning er montert nært terreng på nordside og er utsatt for fuktopptrekk.

Lufting bør utbedres, kledning på sørsiden bør utbedres/skiftes, og musesperre bør etableres. Lokale utbedringer må påregnes.

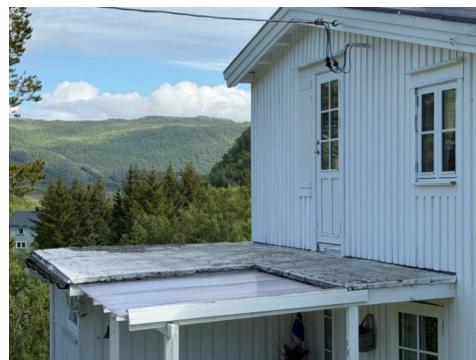
Det er ikke montert rekkverk på balkongen, noe som utgjør en stor sikkerhetsrisiko ved bruk. Balkongen har eldre takmembran, og deler står på takoverbygget over inngangspartiet (kledd med plastplate). Avvik på grunn av alder og manglende rekkverk.

Rekkverk må monteres for å sikre forsvarlig bruk og redusere risikoen for fallulykker.

Den eldre takmembranen bør kontrolleres jevnlig, da dette er en risikokonstruksjon. Ved svikt i membranen kan det oppstå store fuktskader i underliggende konstruksjon.

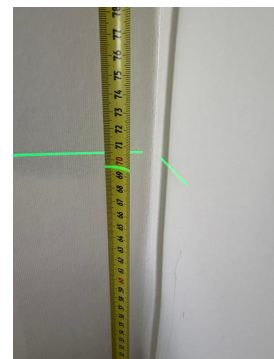
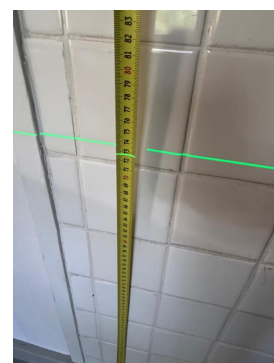
## **TG 3** Etasjeskille/gulv mot grunn

- Målt høydeforskjell på over 30 mm gjennom hele rommet. Tilstandsgrad 3 gis med bakgrunn i standardens krav til godkjente måleavvik.

**Kostnadsestimat: 20 000 - 100 000**

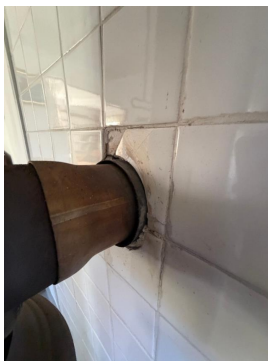
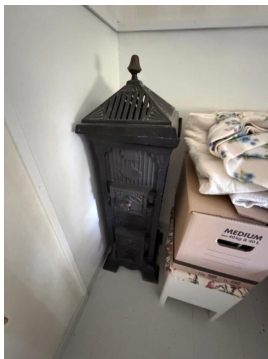
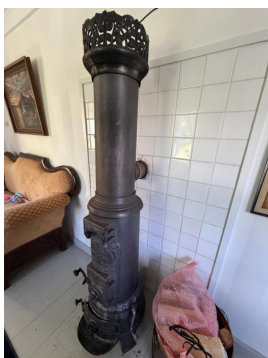
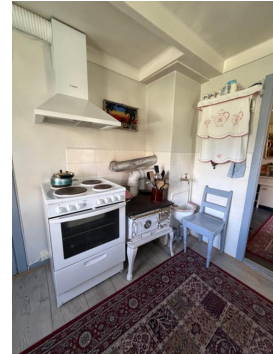
## **TG 3** Pipe og ildsted

- Ildfast plate mangler på gulvet under/foran ildstedet.
- Det er påvist andre avvik:

Det er mangelfull tetting på røykrørsgjennomføring. Det mangler ubrennbar plate foran alle vedovnene. Teglpipe er ikke renoveret med innvendig røykrør og skal ha fire synlige sider for inspeksjon - én side er kledd igjen i 1. etasje.

Røykrørsgjennomføring bør tettes, ubrennbare plater bør monteres foran vedovnene, og pipe bør gjøres tilgjengelig for inspeksjon på alle sider. Kontroll av feier/murmester anbefales.

**Kostnadsestimat: 20 000 - 100 000**

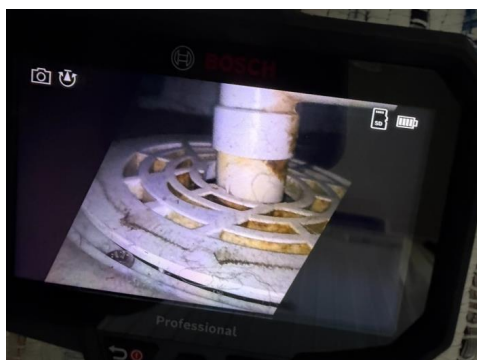
### ! TG 3 Sluk, membran og tettesjikt

Det er ikke etablert tett sjikt ute i konstruksjonen - verken på gulv (gulvbelegg med ordinære lister, slik at vann kan trenge inn under list ved lekkasje) eller på vegg/i våtsone. Komplette tett sjikt må etableres på hele badet for å hindre fukt i konstruksjonen. Det tette dusjkabinettet reduserer faren.

- Uten membran/tettesjikt er det høy risiko for at vann trenger gjennom konstruksjonene og kan medføre fuktskader.

Det må etableres komplett tettesjikt/membran på både gulv og vegger for å hindre fuktinntrengning i konstruksjonen.

Inntil dette er utbedret, må det kun benyttes tett dusjkabinett for å redusere risikoen.

**Kostnadsestimat: 100 000 - 200 000**

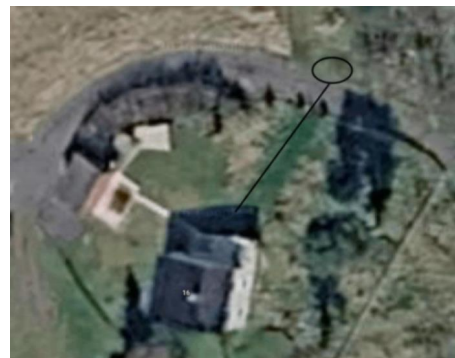
Oversiktsbilde tilsendt av eier, avløpstrase og lokasjon septiktank.
