# Tilstandsrapport

Rekkehus

Bakkelia 40 A, 8403 SORTLAND

Rapportdato: 28.07.2026

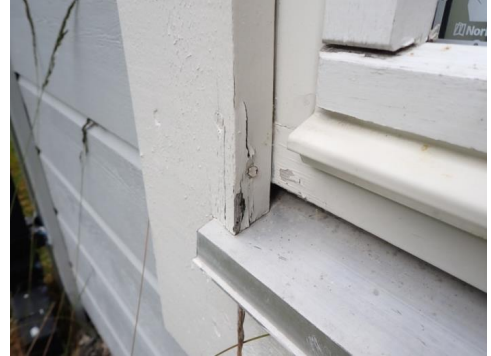
- Mindre innvendige merker i utforing etter fester for persiener.
- Det er mindre avvik på utvendig omramming; omramming går stedvis helt ned til underbeslag. Mindre oppsprekking i omramming helt nederst.

Omramming går helt ned til underbeslag, mindre oppsprekking.

- Merker etter persiener er relativt små, men kan evt fuges og flikkmales.
- Avvik på omramming bør utbedres, men dette ligger under sameiets ansvar.

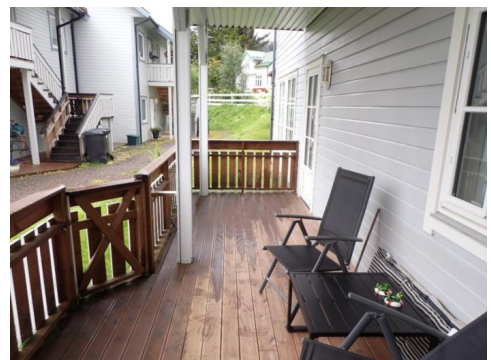
Veranda mot sør

Rekkverket er lavere enn dagens standard, men det har ingen betydning i dette tilfellet.

Det er montert metallplater under veranda i etasjen over, for å hindre drypping. Dette fungerer i all hovedsak, men det er noe drypping i skjøt.

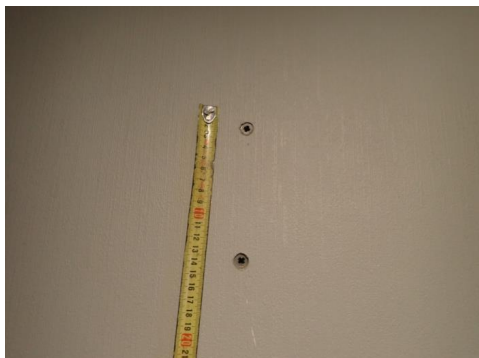
- Stedvis noe manglende finish på vegger i stua (sparkling/maling). Avviket er hovedsakelig av estetisk karakter, men kan for noen virke skjemmende.
- Merker (skruer) i vegg i entré etter oppheng. Det må betegnes som normalt med en del merker etter oppheng, men disse er ganske store.
- Det er boret et lite hull i vegg i boden (mot soverom, ved himling). Årsak er ikke kjent, det er ikke hull i vegg på soverommet.
- Merker etter "flikkmaling" på vegg på kjøkken mot vest, ved taklist.

Merker/skruer i entré

- Evt sparkling/maling kan tas ifm en fremtidig oppussing.
- Det synes noe i overkant å male opp hele entreen pga disse skruene. Avviket kan tas ifm en fremtidig oppussing.
- Lite hull i vegg i bod kan utbedres ifm en fremtidig oppussing.

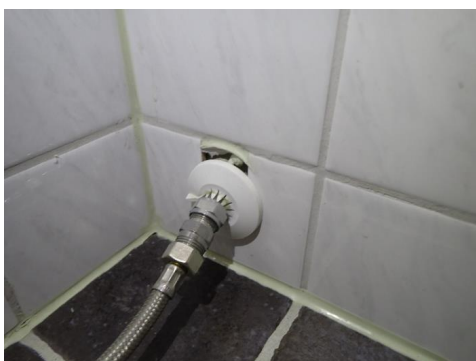
- Det er dør med ikke fuktbestandige materialer i våtsonen (ved vask, dusj, badekar, osv.), løsningen eller byggematerialet er uegnet.
- Hull i flis etter tidligere dusjhjørne. Hullene ser ut til å være tettet med elastisk fugemasse.
- Deksel som skal dekke hull ved vannrør til toalett har løsnet (dekker ikke hull).
- Der vannrør går gjennom vegg under vasken, mangler deler av flis. Det er heller ikke montert deksler rundt rør. Det er lagt elastisk fugemasse mellom vannrøret og utvendig rør; dette er ikke en normal utførelse av fuktsikring.

Deksel har løsnet/dekker ikke hull.

- Så lenge det benyttes "tett" dusjkabinett er ikke dør nær våtsonen av avgjørende betydning. Mtp alle fuktkilder/våtsoner som er på et vanlig bad, vil det være vanskelig å konstruere et bad der døren ikke er i nærheten av en våtzone. Dette er uansett et sjekkpunkt i rapporten og må derfor påpekes.
- Hvis hull etter skruer er tettet med elastisk fugemasse, er avviket i hovedsak estetisk. Ingen umiddelbare tiltak anbefales, situasjonen bør holdes øye med.
- Deksel på vannrør til toalett bør utbedres/festes.
- Det bør gjøres tiltak rundt rør under vask. Siden det mangler deler av veggflis, kan dette bli litt utfordrende.

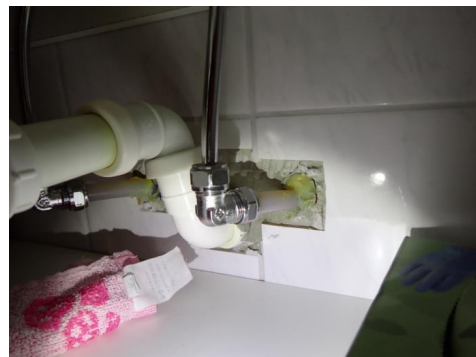
Det mangler deler av flis rundt vannrør under vask.

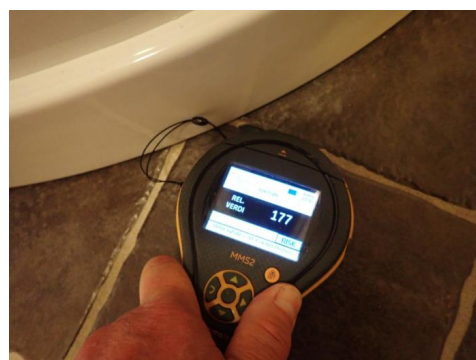
- Det er påvist avvik i fallforhold til sluk i forhold til krav i forskrift på befaringstidspunktet.
- Mindre avvik i fugging i overgang gulv/vegg til høyre for toalett.
- Fuktsøk på gulv indikerer noe forhøyet fuktverdi. Det presiseres at fuktsøk ikke er en 100 % nøyaktig målemetode. Situasjonen bør følges med på.

Indikasjon på noe forhøyet fuktverdi

- Til tross for avviket i fall/høydeforskjell til sluk, vil gulvet fortsatt kunne lede vann mot sluket, men med redusert effektivitet. Dette kan potensielt øke risikoen for vannansamling i enkelte områder av badet.
- Fugging i overgang gulv/vegg bør gås over og eventuelt utbedres.

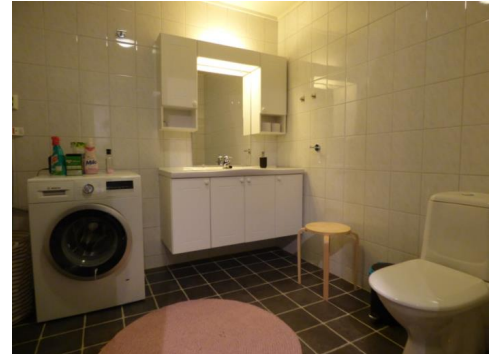
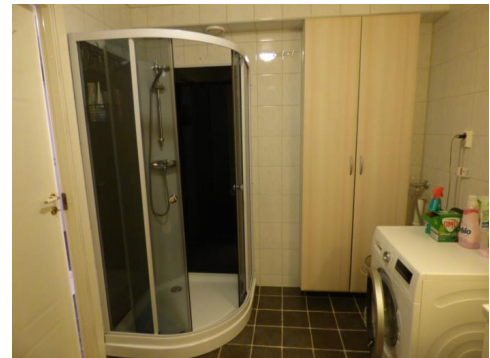
Bad/vaskerom

Merker på gulv ved toalett tyder på at det enten er eller har vært, en mindre drypplekkasje (evt kondensering), fra tilkobling for vannrør eller cisternen. Situasjonen bør holdes øye med.

Avviket er for lite til å gi en generell TG2 for innredningen.

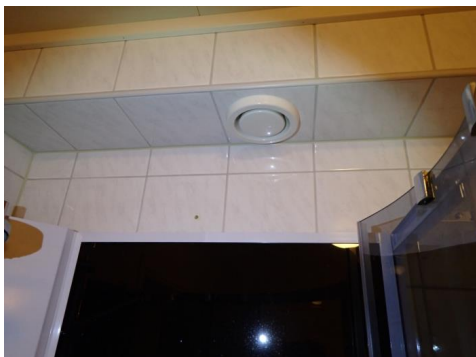
- Utilstrekkelig ventilasjon kan føre til opphopning av fukt og dårlig luftkvalitet. Dette øker risikoen for kondens, muggvekst, luktproblemer og fuktskader over tid.
- Mekanisk avtrekk må etableres. Dette kan trolig gjøres enklest ved å koble til avtrekksviften på kjøkkenet. Siden viften kan slås helt av, vil det imidlertid tidvis kunne bli manglende avtrekk.

Ventil i kasse, ventilasjonsrør er koblet fra på kjøkken.

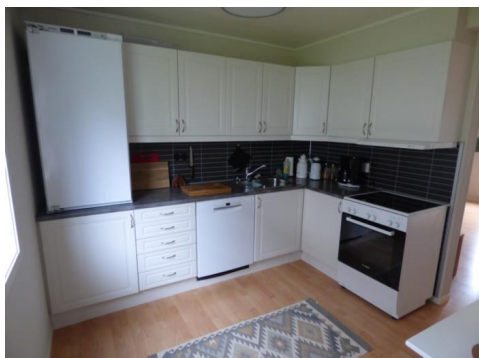
Kjøkkeninnredning

Et par mindre merker innvendig på front under vask, samt i bunn av skap under vask.

Nevnte avvik er for små til å gi en generell TG2 for innredningen.

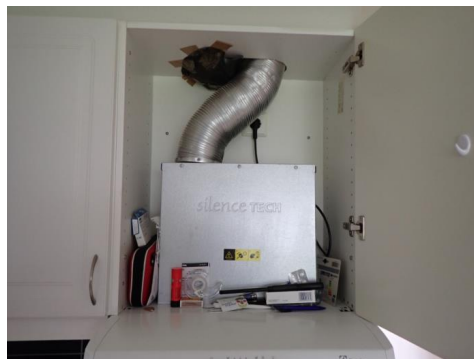
- Det er påvist avvik i ventilasjonsløsning i forhold til gjeldende krav på oppføringstidspunktet.  
Kjøkkenventilator skulle opprinnelig også besørge avtrekk fra bad/vaskerom, men dette røret er koblet fra.  
Flere rom, spesielt soverom og bod, er veldig "tette". Dette merkes spesielt ved åpning/lukking av dører.  
Det er ingen ventiler i vegg, kun vinduer/vindusventiler.

Ventilator på kjøkken. Rør til bad/vaskerom er koblet fra.

- Ventilasjonsløsningen må utbedres. Som et minimum må det etableres avtrekk fra bad/vaskerom.

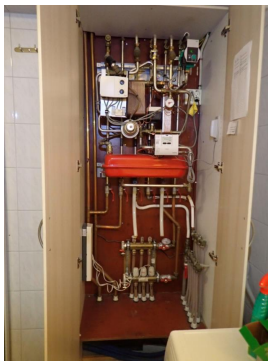
Dører på skapet er relativt "tette", som gjør at overskuddsvarme "stenges inne" i skapet. Det kan vurderes en eller annen form for ventiler i skap eller dør. Dette er ikke et avvik, kun en observasjon.

Fordelerskap for fjernvarme, samt rør-i-rør koblinger

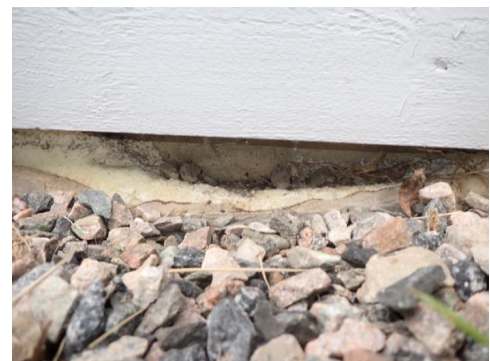
På mindre del av mur mot sør, er utvendig plate og isolasjon borte.

Liten del av utvendig plate og isolasjon er borte.

En eventuell utbedring vil ligge under sameiet.

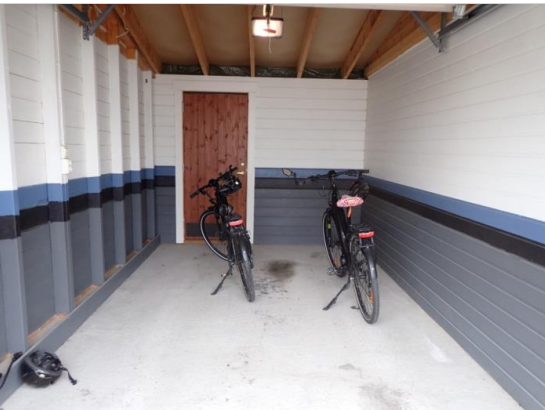
Undertak av tynne plater. Fuktmerker helt nederst ved raft.
