# Tilstandsrapport

Fritidsbolig

Vestre Knotten 36, 2881 AUST-TORPA

Befaringsdato: 03.08.2026

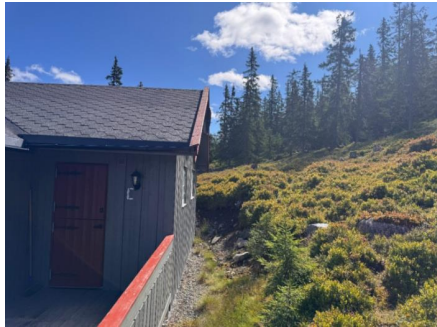
Noe skjevhet i takrenner

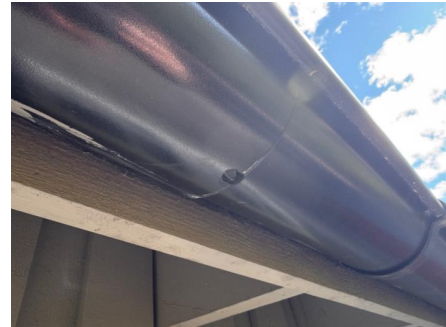
Lekkasje i skjøt av takrenne

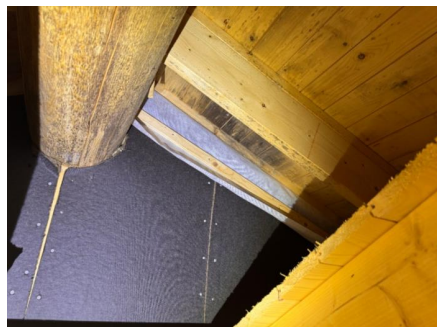
Svertemerker i undertak som sannsynligvis skyldes kondens pga. dårlig lufting/isolering lokalt som fører til varmegjennomslag.

- Overvåking av området anbefales og tiltak bør vurderes.
- TG satt ut fra nevnte punkter.

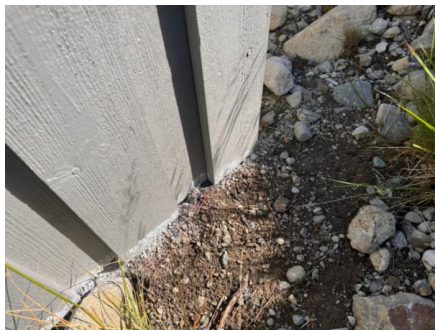
- Det er ingen lufting bak underliggere.
- Treverk er stedvis nært terreng som medfører økt risiko for fuktskader.

- Uten tilstrekkelig lufting bak bordkledningen kan fuktighet som trenger inn bak bordene eller gjennom veggen innenfra ikke tørke opp. Dette kan skape ideelle forhold for råtesopp og muggvekst.
- Treverk ligger stedvis helt nedtil bakkenivå og dette medfører økt risiko for fuktskader.

Treverk helt ned til terreng

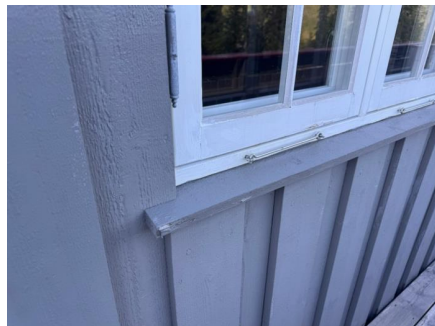
- Avvik rundt innsettsdetaljer kan føre til risiko for fuktinntrenging samt økt slitasje i treverk.

Ikke montert beslag under vindu

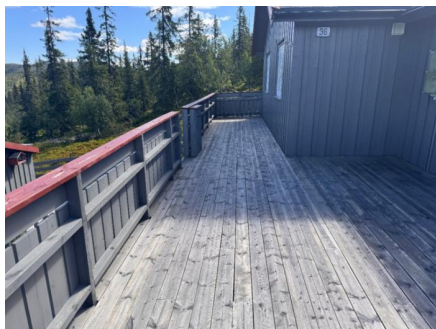
Svekket understøttelse med skjevheter under veranda medfører TG 3 og det er utbedring av dette som er kostnadsestimert.

Skjevheter i veranda

**Kostnadsestimat: 20 000 - 100 000**

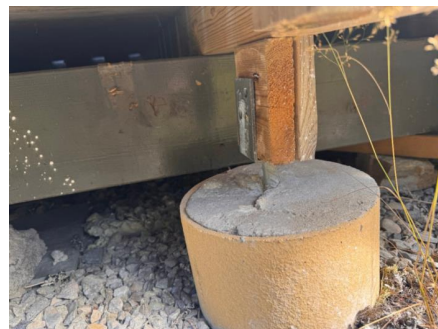
Ufagmessig opplagring av bjelkelag - Drager som bjelkelag ligger an på ligger på punkter av gråstein og enkelte bjelker er understøttet mot søylepunkt av betong.

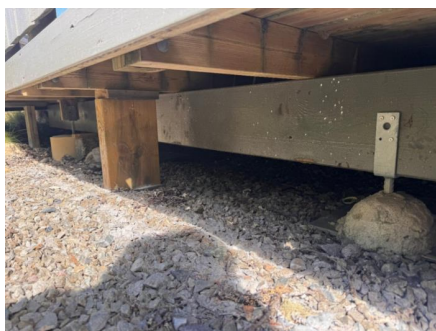
Ufagmessig opplagring av bjelkelag

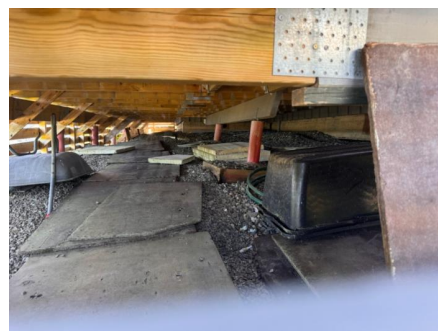
Skjevheter i opplagring under veranda

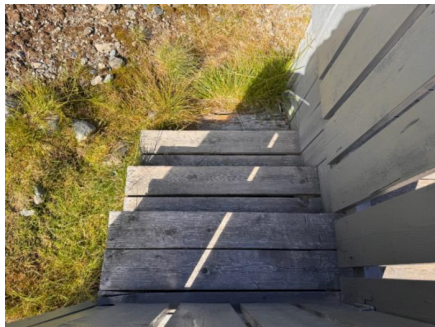
TG satt ut fra at det er råte i nedre trinn. Utskifting av råteskadet treverk er kostnadsestimert under.

Trapp med råte i nederste trinn

- Utskifting av råteskadet treverk må påregnes.
- Rekkverk må monteres for å lukke avviket.

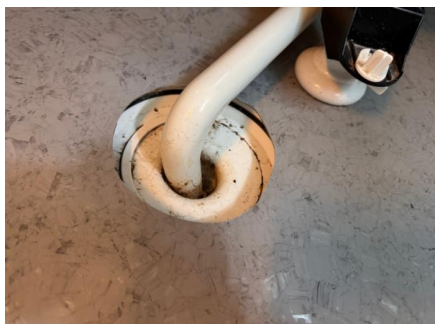
Ikke vanntett overgang mellom sluk og belegg på hyttebad

- Lokal utbedring av løst belegg anbefales.

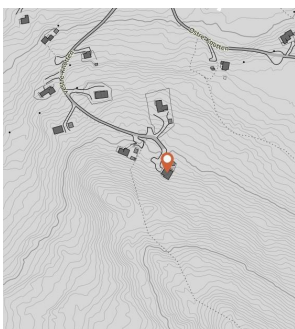
- Uavklarte radonforhold kan innebære risiko for helseskadelig eksponering over tid. Radon er en kjent helserisiko, og forhøyede nivåer kan ha betydning for inneklima og helse.

Området som er merket med grått i kart er usikker sone ifht radonkonsentrasjon.

- Det anbefales å gjennomføre radonmåling og eventuelt vurdere nærmere kontroll eller tiltak dersom forhøyede verdier påvises.

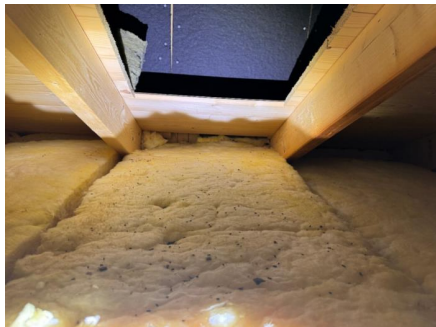
- Det er registrert spor etter skadedyr/gnagere på loft, men av ukjent omfang.

TG satt på bakgrunn av at det er observert ekskrementer etter mus på kaldloft.

Ekskrementer av mus på kaldloft

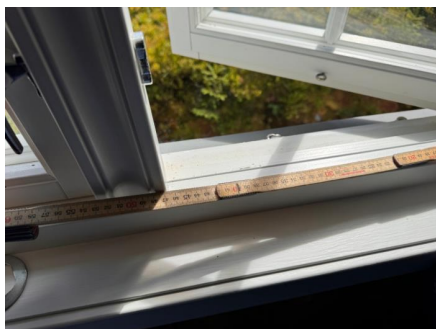
• Mangler ved hyttens rømningsmuligheter kan få alvorlige konsekvenser ved brann eller annen nødsituasjon. Dette øker risiko for liv og helse. Anbefales montert vinduer som tilfredsstiller dagens krav til rømning.

Fri åpning på vindu har mindre enn 50 cm bredde som er dagens minstekrav til bredde på åpningsvinduer som rømningsveg.

• Det anbefales å installere godkjent håndslukkerutstyr i henhold til gjeldende forskrift, for eksempel pulverapparat eller brannslange, for å sikre tilstrekkelig beredskap ved brann.

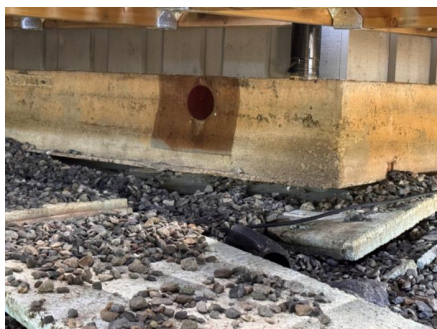
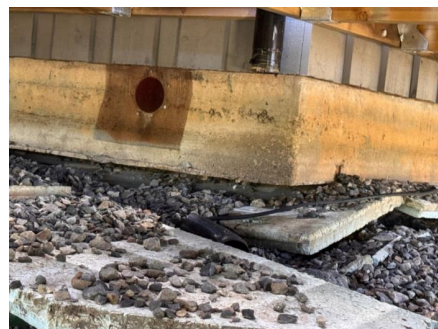
TG satt ut fra at det lokalt er noe utsiging av masser under grunnmur.

Utglijning av masser under deler av grunnmur

**Kostnadsestimat: 100 000 - 200 000**

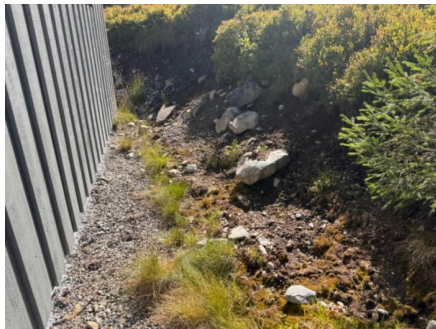
- Fall inn mot bygningen kan føre til opphopning av vann mot grunnmuren, med økt risiko for fuktinntrenging og skader på konstruksjonen.
  - Terreng skal ha skrånende fall ut fra grunnmur og da med anbefalt fall på min 3 cm pr m og 3 m ut fra konstruksjoner hvor overflatevann ledes bort fra grunnmur. Der det er mulig å etablere kraftigere fall, så anbefales dette. Justering av terrengforhold må påregnes.
- TG satt ut fra tilstand.

Terreng som heller mot bygningen

**Kostnadsestimat: 20 000 - 100 000**
