# Tilstandsrapport

Enebolig m/garasje

Nordbergsvegen 25, 2860 HOV

Befaringsdato: 10.08.2026

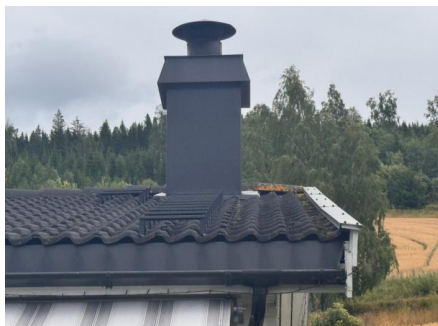
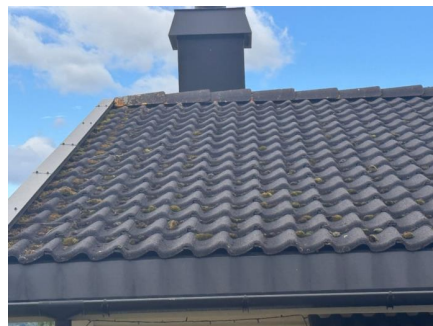
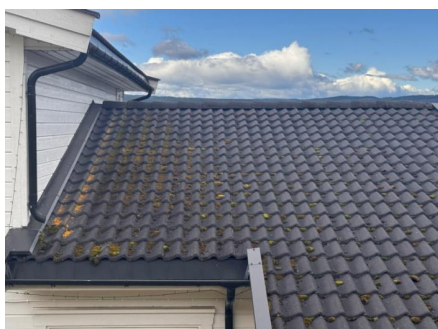
Mose på takteking

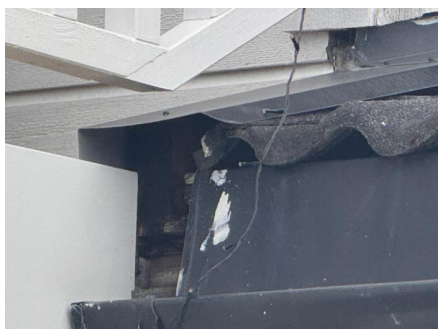
- Det er ikke tilfredsstillende bortledning av vann fra taknedløp ved grunnmur.
- Forkantbeslag er ikke avsluttet helt inntil veggkonstruksjon som medfører økt risiko for fuktskader i treverk.

Forkantbeslag ikke ført helt inntil vegg.

- Det anbefales å etablere tilfredsstillende bortledning av vann fra taknedløp, slik at vann ledes bort fra grunnmuren.
- Lokal utbedring anbefales.

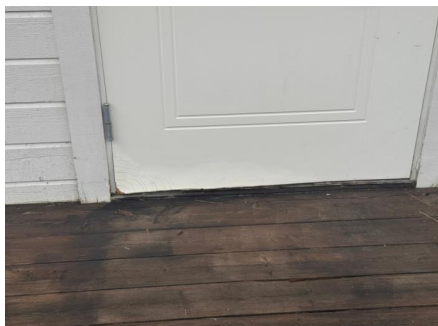
- Det er påvist fuktskader på dør.

Fuktskade på dør

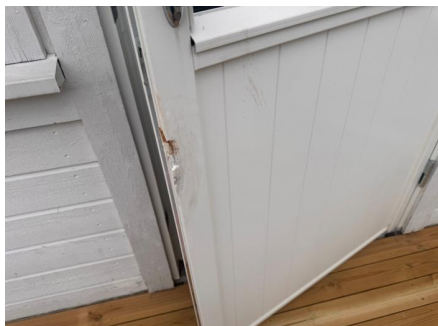
- Observert lokal skade i overflater av terrassedør og dør er noe vanskelig å lukke/åpne.

Skade i terrassedør

- Lokal utbedring av skade i overflate og justering av dør anbefales.

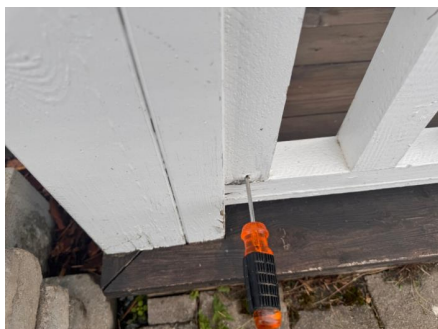
- Det er påvist fukt-/råteskader i rekkverk.

Råte i rekkverk

- Råteskadet rekkverk må skiftes ut.

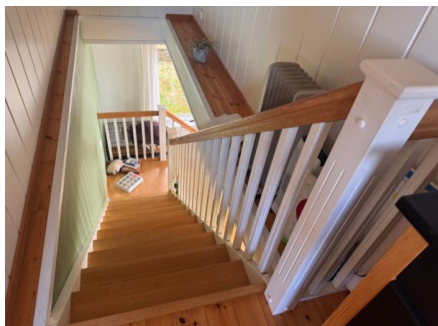
Ikke montert håndlist på vegg

- Det anbefales å montere håndløper langs trappeløpet for å bedre sikkerhet og tilgjengelighet.

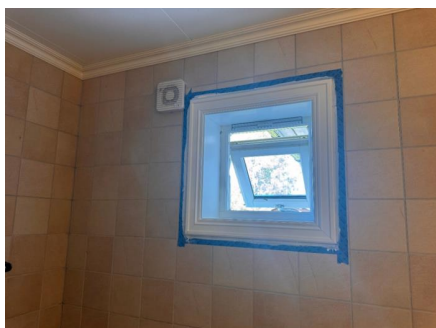
- Det er vindu med ikke fuktbestandige materialer i våtsonen (dusj), løsningen eller byggematerialet er uegnet.

Vindu i våtsone

- Uegnede materialer må fuktbeskyttes/utskiftes.
- Vindu plassert i våtsone er en uheldig løsning som medfører økt risiko for fuktskader.

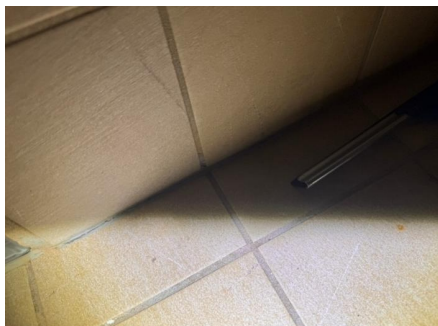
- Det er påvist avvik i fallforhold til sluk i forhold til krav i forskrift på befaringsstidspunktet.
- Observert noe sprekker i silikonfuge.

Noe oppsprekt silikonfuge

- Til tross for avviket i fall/høydeforskjell til sluk, vil gulvet fortsatt kunne lede vann mot sluket, men med redusert effektivitet. Da det ikke er tegn til membranoppkant mot terskel kan avvik i fallforhold i ytterste konsekvens medføre at evt. lekkasjevann ledes ut av rommet.
- Refuging av silikonfuger anbefales vurdert.

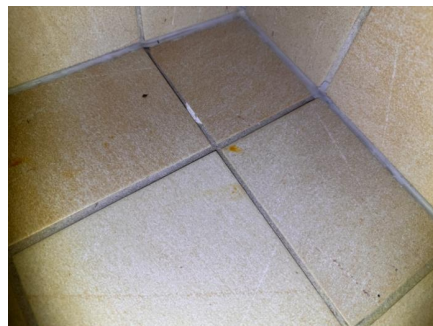
Noe sprang mellom fliser

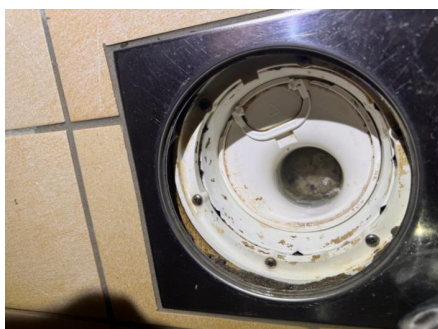
- Konsekvensen er at membranens tilstand og tetthet er usikker som følge av alder og manglende dokumentasjon, noe som øker risikoen for skjulte fuktskader og kan medføre behov for nærmere undersøkelser og eventuell rehabilitering av våtrommet.
- Konsekvensen er at membranens tilstand og tetthet er usikker som følge av alder og manglende dokumentasjon, noe som øker risikoen for skjulte fuktskader og kan medføre behov for nærmere undersøkelser og eventuell rehabilitering av våtrommet.
- Til tross for avviket i fall/høydeforskjell til sluk, vil gulvet fortsatt kunne lede vann mot sluket, men med redusert effektivitet. Dette kan potensielt øke risikoen for vannansamling i enkelte områder av våtrommet.

Sluk i dusjsone

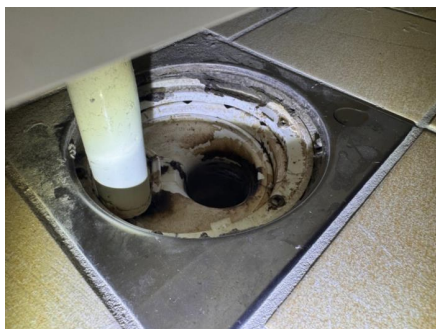
- Konsekvensen er at membranens tilstand og tetthet er usikker som følge av alder og manglende dokumentasjon, noe som øker risikoen for skjulte fuktskader og kan medføre behov for nærmere undersøkelser og eventuell rehabilitering av våtrommet.
- Konsekvensen er at membranens tilstand og tetthet er usikker som følge av alder og manglende dokumentasjon, noe som øker risikoen for skjulte fuktskader og kan medføre behov for nærmere undersøkelser og eventuell rehabilitering av våtrommet.
- Avvik i høydeforskjell eller fall på våtrommet kan føre til at vann ikke ledes korrekt mot sluk. Dette øker risikoen for vannansamlinger, fukttinntrengning og påfølgende skader på konstruksjon og overflater.
- Manglende tetting rundt rørgjennomføringer kan medføre fukt i underliggende konstruksjoner over tid selv om det er liten risiko for skade i dette området da det er betonggulv på grunn.

Sluk under kabinett

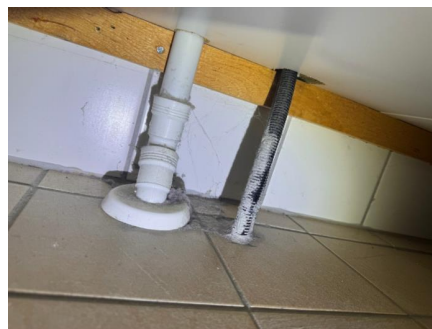
Ikke synlig mansjett rundt rørgjennomføringer i gulv

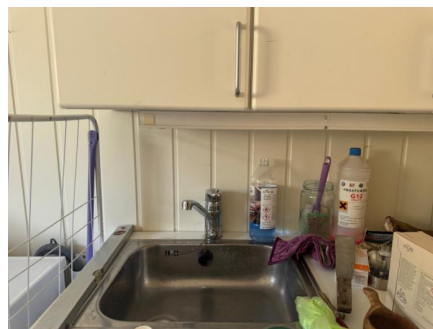
Ikke tettesjikt på vegg bak vask i rommet

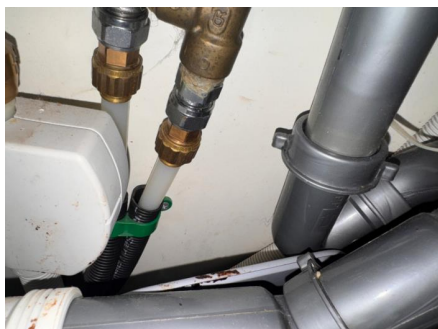
Ikke montert tettemuffer i overgang mellom ytterrør og innerrør.

- Tettemuffer må påregnes montert.

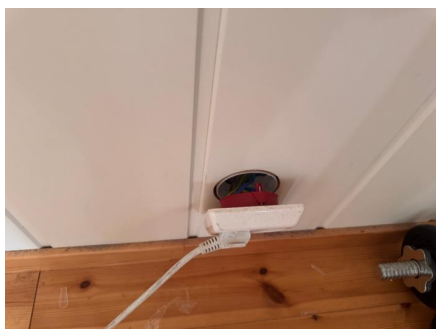
Løs stikkontakt

- Samsvarserklæring anbefales fremskaffet.
- Tilfredsstillende innfesting av stikkontakt må påregnes.
- Utsifting av stikkontakt som er sprekt anbefales.

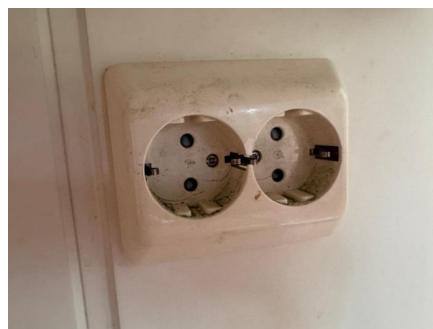
Sprekt stikkontakt

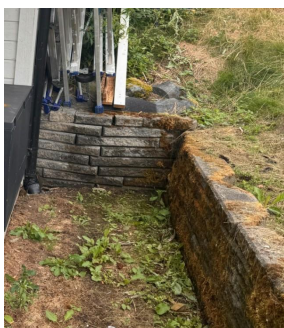
Mose på overflater og noe skjevheter i mur

- Lokal utbedring og vedlikehold av støttemur anbefales.
