# Egenerklæring

Fredensvoldvegen 10, 2408 ELVERUM

# Tilstandsrapport

## ENEBOLIG

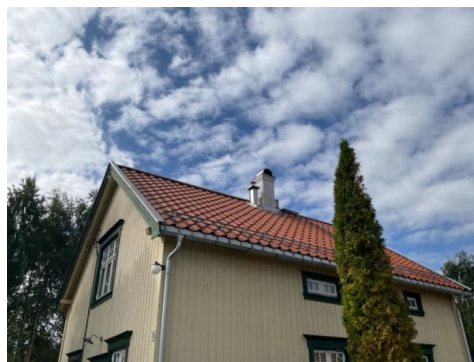
Taket er tekket med betongtakstein. Det er besiktiget fra bakkenivå. Siden taket (takkonstruksjon, takteking og skorstein) kun er observert fra bakkenivå, er vurderingen begrenset av dette. Det er ikke sikkerhetsmessig forsvarlig å bevege seg ut på taket eller observere fra stige. Selv om det ikke er avdekket skader under befaringen, betyr ikke dette at det ikke foreligger skader som en besiktigelse på taket kan avdekke. Vær oppmerksom på denne risikoen. En undersøkelse av taket kan utføres av en fagperson under tilstrekkelige sikkerhetsforhold.

- Forholdene bør holdes under oppsikt

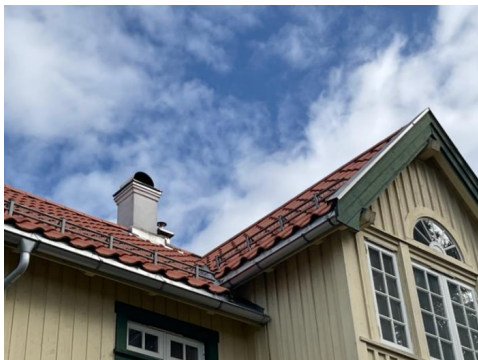
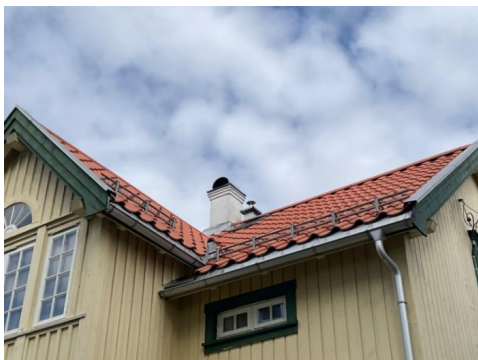
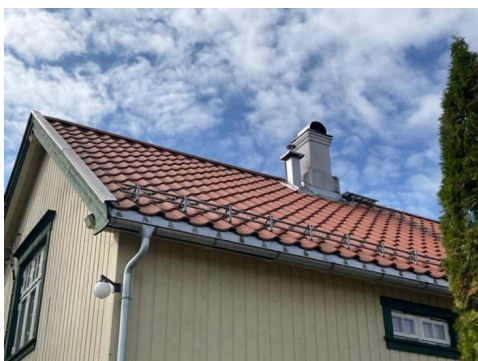
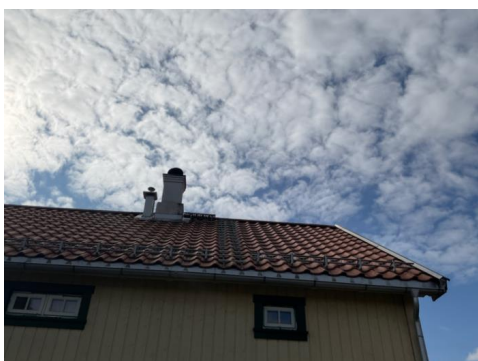
### ! TG 2 Nedløp, beslag og skorsteiner over tak

Takrenner med nedløpsrør. Pipefotbeslag. Luftehatt. Takstige med feieplattform og beslag på vindskier.

- Forholdene bør holdes under oppsikt

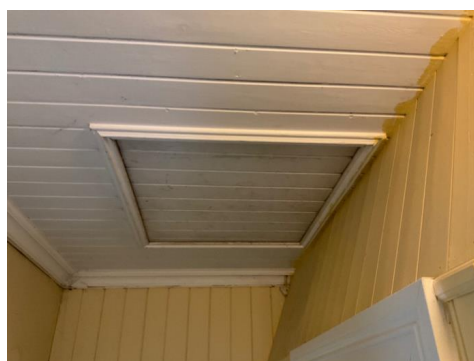
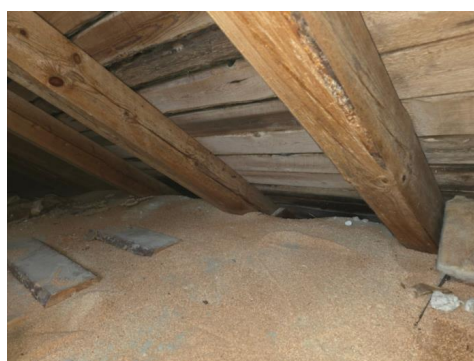
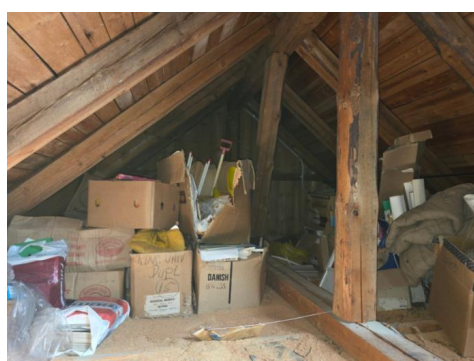
## TG 2 Takkonstruksjon/Loft

Punktet må sees i sammenheng med Taktekking

- Forholdet bør holdes under oppsikt

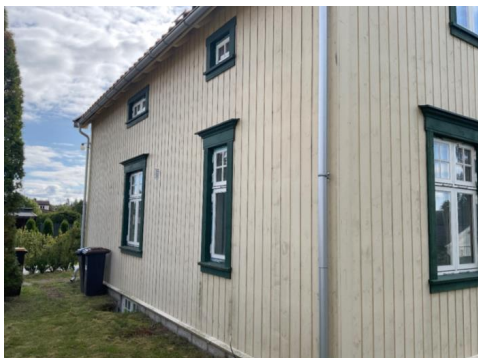
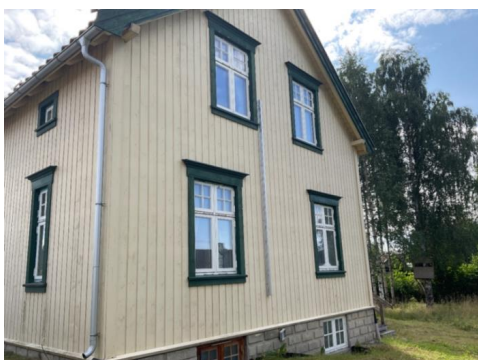
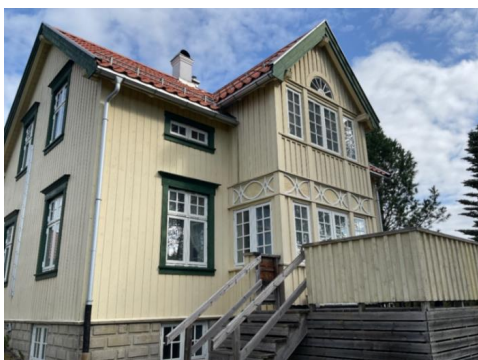
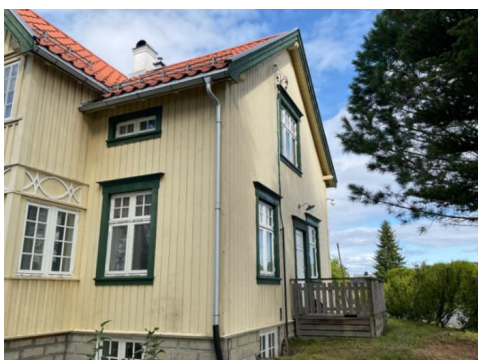
## TG 1 Yttervegger/Veggkonstruksjon

Ytterveggene har bindingsverkskonstruksjon fra byggeår med stående bordkledning. 5 cm tilleggisolering og ny ytterkledning i 2010

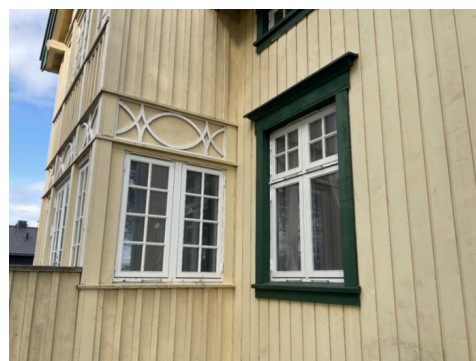
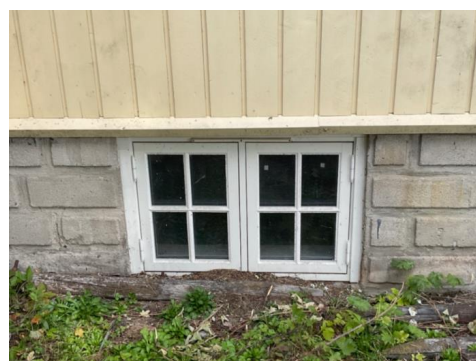
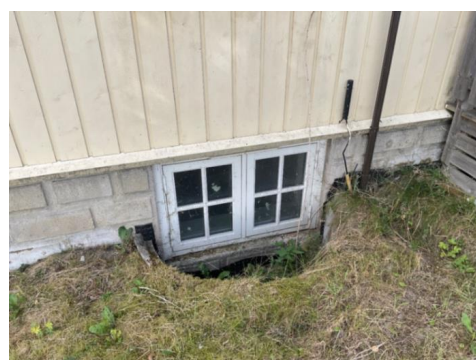
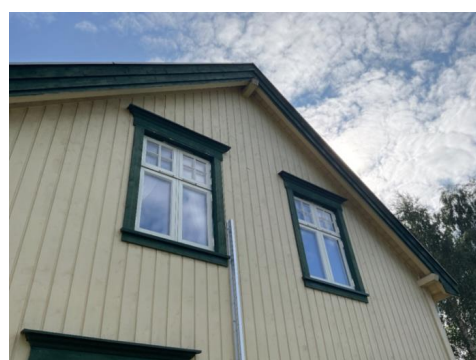
## TG 1 Vinduer og takvinduer/takluker/overlys

Utvendig er det malte vinduer med 2-lags glass. DE fleste vinduene ble utskiftet i 2010.

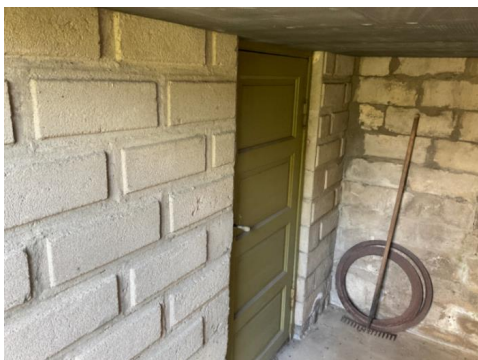
Det er malt hovedytterdør, malt balkongdør i tre og enkel kjellerdør i tre.

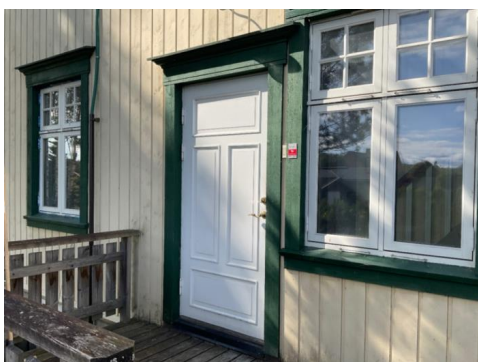
2 fløyet dør til veranda.

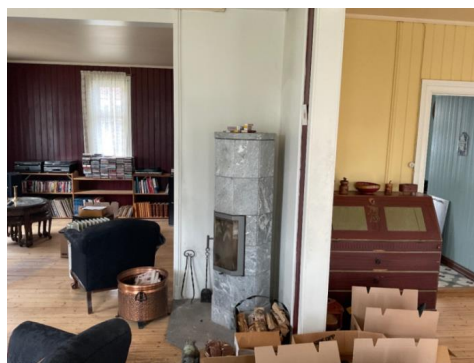
## TG 2 Pipe/skorsteiner og ildsteder inne i boligen

I flg. Midt-Hedmark Brann- og redningsvesen IKS pr. 15.09.2023 er det ikke registrert avvik eller anmerkninger på bruksenheten. Pipen ble rehabilitert med lettklinkerpipe fra loft og over tak i 2010.

- Det kan være avvik ved pipe og ildsted

- Forhold bør holdes under oppsikt der det fyres.
- Forhold bør holdes under oppsikt.

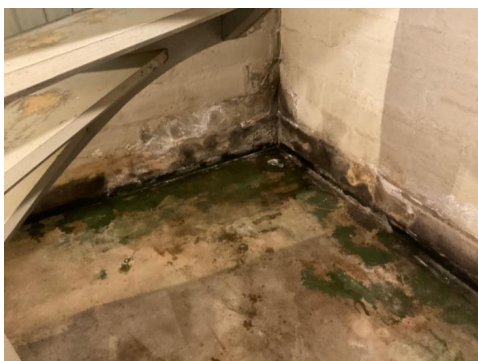
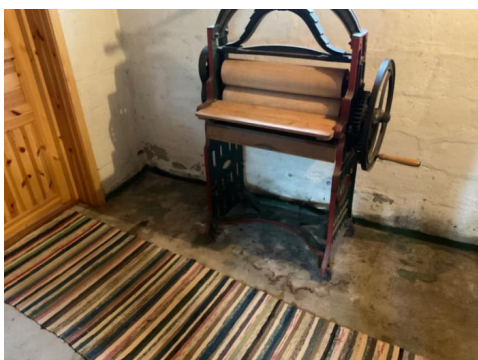
## TG 2 Rom under terreng (kjeller, underetasje, sokkeletasje)

- Det er påvist indikasjoner på noe fuktgjennomtrenging i kjellergulv.
- Det er påvist indikasjoner på noe fuktgjennomtrenging inn i kjellermur.

- Det påviste fuktnivå gir grunn til å overvåke konstruksjonen jevnlig for å se utvikling over tid, og eventuelt foreta tiltak for å unngå fuktskader.
- Det anbefales å avdekke årsak til fuktinntrenging og iverksette tiltak for å redusere fuktbelastningen, som forbedret drenering eller fuktsikring.
- Det påviste fuktnivå gir grunn til å overvåke konstruksjonen jevnlig for å se utvikling over tid, og eventuelt foreta tiltak for å unngå fuktskader.

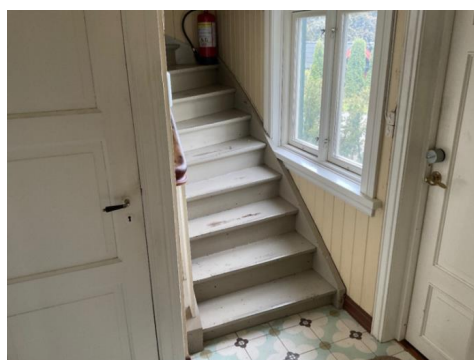
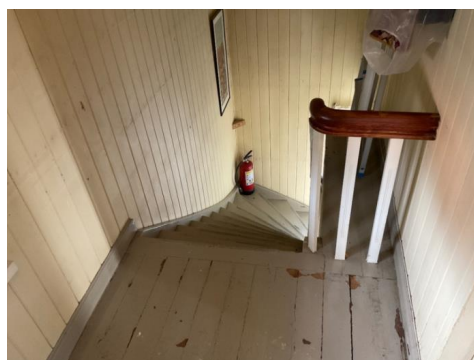
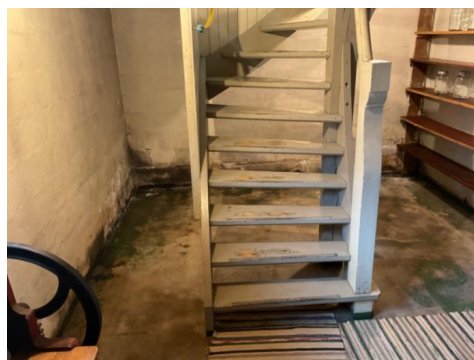
## TG 2 Innvendige trapper

- Det anbefales utbedring opp til gjeld
- Holdes under oppsikt.
- For store åpninger i rekkverket kan medføre økt risiko for fall og personskader, særlig for barn.
- Det anbefales å utbedre rekkverket slik at åpningene tilfredsstiller gjeldende sikkerhetskrav.

- Det anbefales å heve eller utbedre rekkverket slik at det tilfredsstiller gjeldende sikkerhetskrav.
- Åpninger mellom trinn i trappen kan påvirke sikker bruk, særlig for barn. Forholdet kan medføre økt risiko for fall og personskade ved ferdsel i trappen.
- Manglende håndløper kan redusere muligheten for støtte ved ferdsel i trappen. Forholdet kan medføre økt risiko for fallulykker og personskade, særlig for barn, eldre og personer med nedsatt balanse.
- Det anbefales å montere håndløper langs trappeløpet for å bedre sikkerhet og tilgjengelighet.

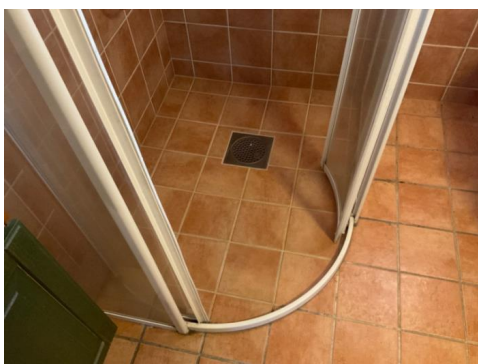
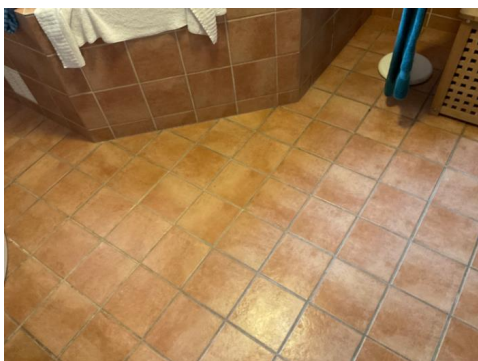
#### TG 2 Dokumentasjon for våtrom

- Det foreligger ikke dokumentert utførelse av vanntett sjikt.
- Fremlagt dokumentasjon for vanntette sjikt tilfredsstiller ikke kravene i gjeldene forskrift og standard (NS3600 A.2.1.9.1 alternativ 1, 2, 3 og 4).
- Det foreligger ikke godkjent dokumentasjon på diffusjonssperre mot kald sone. Diffusjonssperre mot kald sone er en fuktsperre som hindrer at varm, fuktig luft fra våtrom trenger inn i kalde konstruksjoner og gir kondens og skader.
- Dokumentasjon må framlegges hvis den finnes.

- Hvis mulig, innhent dokumentasjon

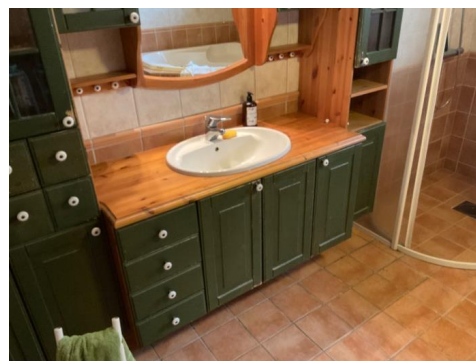
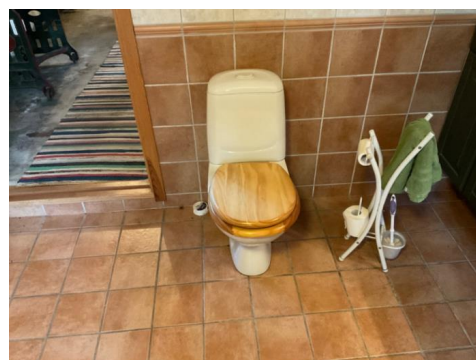
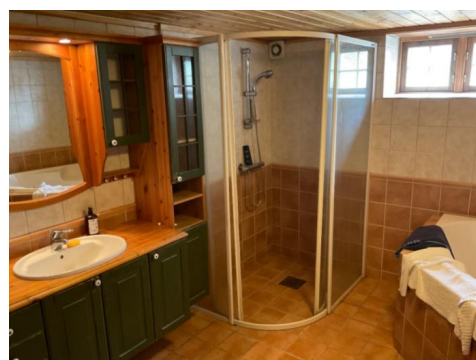
Våtrommet har innredning med nedfelt servant, toalett, badekar og dusjvegger/hjørne.

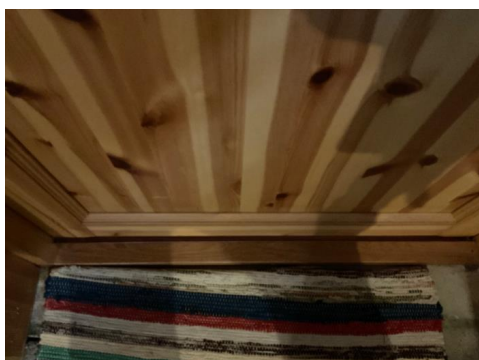
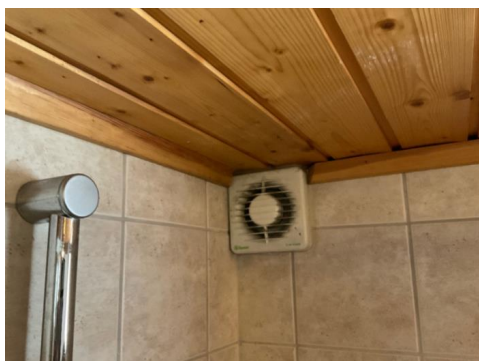
Våtrommet har avtrekksventilasjon. El vifte i vegg.

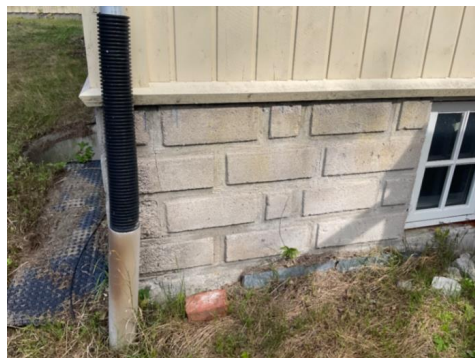
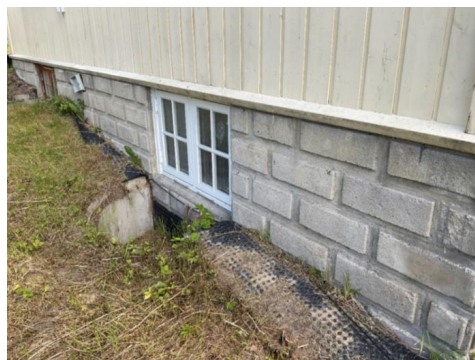
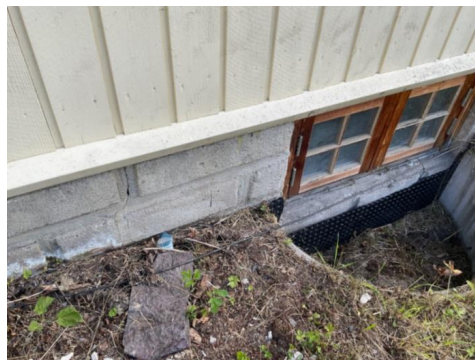
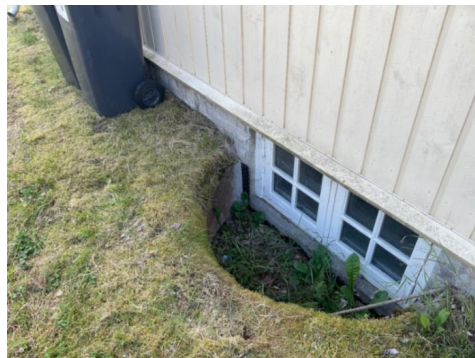
- Grunnmuren har sprekke-dannelser.

- Sprekker i grunnmuren kan føre til fuktinntrenging og i noen tilfeller indikere bevegelser eller svekket konstruksjon.
- Ytterligere undersøkelser anbefales.
- Lokal utbedring må utføres.

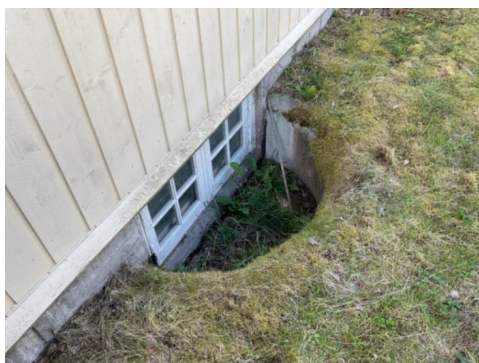
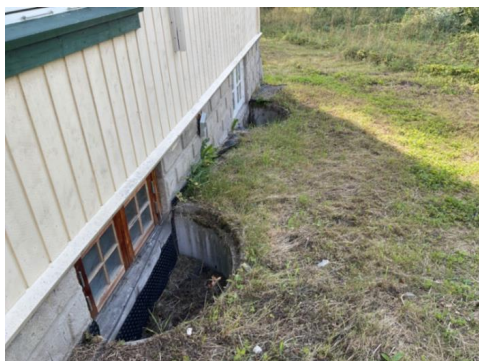
## TG 1 Terrengforhold

- Avvik:

- Åpne lyskaster ved kjeller
- Dt bøt utføres sikringstiltak
