TOMANNSBOLIG, VERTIKALDELT · TILSTANDSRAPPORT MED VERDITAKST

# Myhretunet 12

6230 SYKKYLVEN

| Rapportdato | 01.09.2026 |

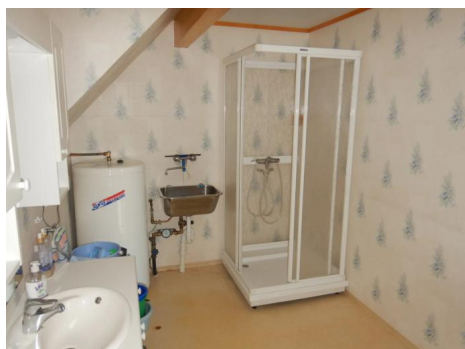
### **TG3** A.2.1.3 - Vanntett sjikt og tett tilslutning til sluk og andre gjennomføringer i gulv og vegger

- Vanntett sjikt fra 1997 har overskredet erfaringsbasert funksjonstid, og utskifting eller omfattende utbedring må påregnes i løpet av relativt kort tid. Det er økt risiko for lekkasje og skade på tilstøtende bygningsdeler.
- Sluket har begrenset tilgjengelighet for periodisk rengjøring og bør tilrettelegges for bedre adkomst, da dette vanskeliggjør vedlikehold og kan øke risikoen for tilstopping. Det bør monteres fleksibel slange mellom kabinettavløp og gulvsluk for å lettere kunne dra frem dusjkabinettet.

**Kostnadsestimat:** kr 100 000 - 250 000

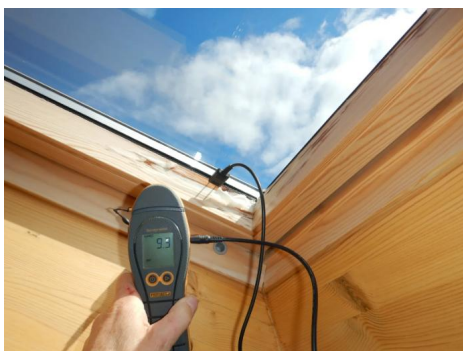
Det er noe innvendig kondensmerker og avskalling av overflatebehandling/lakk på vindusramme. Det er utført fuktmåling med Protimeter uten å avdekke unormale forhold.

- Kondensmerker og avskalling av overflatebehandling bør undersøkes nærmere, og vindusrammen bør rengjøres og overflatebehandles for å redusere risikoen for videre fuktopptak og skade.
