# Tilstandsrapport

Enebolig

Kræmmervikveien 17, 8373 BALLSTAD

Befaringsdato: 20.08.2026

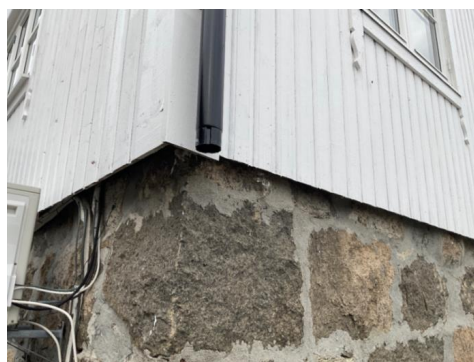
#### Vurdering av avvik:

- Mangelfull bortledning av vann kan føre til fuktbelastning på grunnmur, med risiko for fuktinntrenging og skader på konstruksjonen.
- Det anbefales å etablere tilfredsstillende bortledning av vann fra taknedløp, slik at vann ledes bort fra grunnmuren.
- Heldekkende pipebeslag bør monteres for å hindre vanninntrenging i pipen og omkringliggende konstruksjoner, noe som kan føre til fuktskader og forringelse av bygningsdelen.

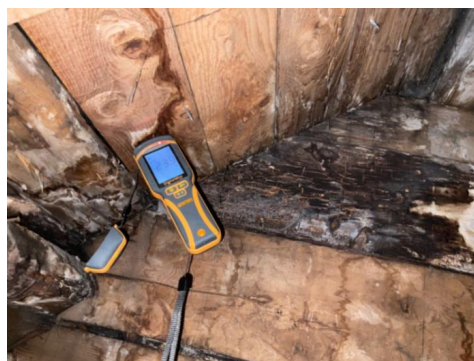
- Det er påvist fukt-/råteskader i takkonstruksjonen.

- Konstruksjonene må sikres mot råde, sopp og skadedyr.
- Det anbefales å avdekke og stoppe fuktkilden, samt reparere eller skifte ut skadet konstruksjon.
- Det anbefales og montere pipebeslag

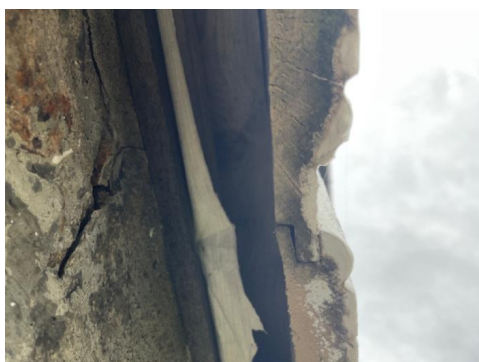
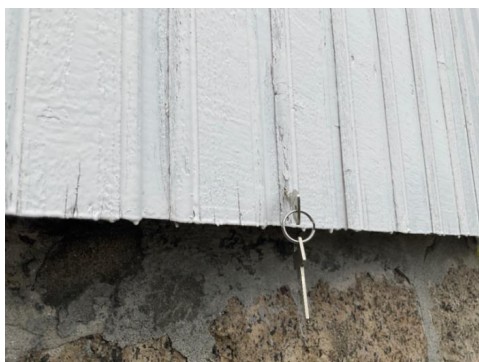
## TG 2 Yttervegger/Veggkonstruksjon

- Det er påvist spredte råteskader i den stående bordkledningen.
- Det er ingen eller liten lufting i nedre kant av kledning mot grunnmur.

- Råteskadet bordkledning bør skiftes ut.
- Uten tilstrekkelig lufting bak bordkledningen kan fuktighet som trenger inn bak bordene eller gjennom veggene innenfra ikke tørke opp. Dette skaper ideelle forhold for råtesopp og muggvekst.
- Det anbefales å etablere tilstrekkelig lufting i nedre kant av kledningen for å sikre uttørring og redusere fuktbelastning.

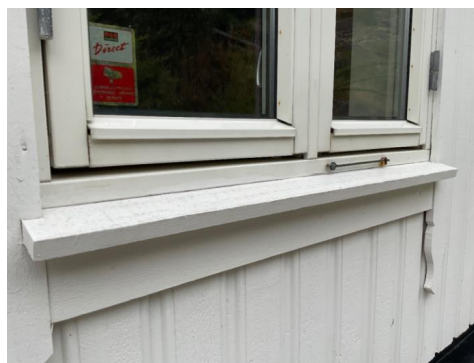
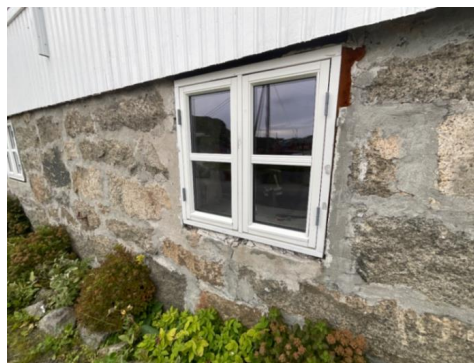
## TG 2 Vinduer og takvinduer/takluker/overlys

- Det er påvist at enkelte vinduer er vanskelig å åpne og lukke.
- Det er påvist avvik rundt innsetningsdetaljer. Mangler beslag i underkant av vinduer og ikke ferdigstilt rundt vinduer kjeller.

- Det anbefales å justere, vedlikeholde eller utbedre vinduene for å sikre normal funksjon.
- Avvik rundt innsetningsdetaljer kan føre til utettheter og risiko for fuktinntrenging og varmetap.
- Det anbefales å kontrollere og utbedre detaljene for å sikre tett og korrekt utførelse.

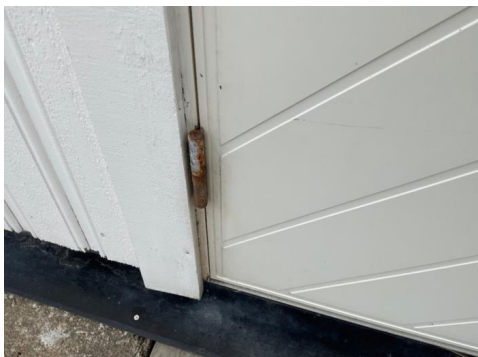
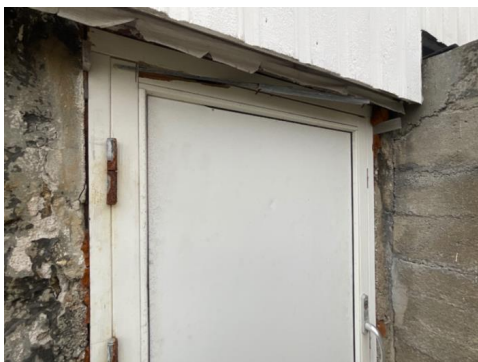
## TG 3 Ytterdører

- Skadet dør til kjeller.

- Døren til kjelleren bør repareres eller skiftes ut for å sikre funksjon og forhindre ytterligere skader.
- Konsekvensen av å ikke utbedre skaden er redusert sikkerhet, økt varmetap og risiko for fukt- eller råteskader i tilstøtende konstruksjoner.

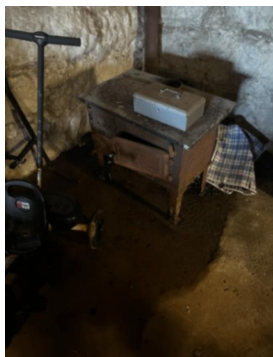
## TG 3 Rom under terreng (kjeller, underetasje, sokkeletasje)

- Det er påvist synlig fuktighet på mur/gulv i kjeller.

- Det må foretas tiltak for å redusere/begrense fuktgjennomtrenging inn i kjeller

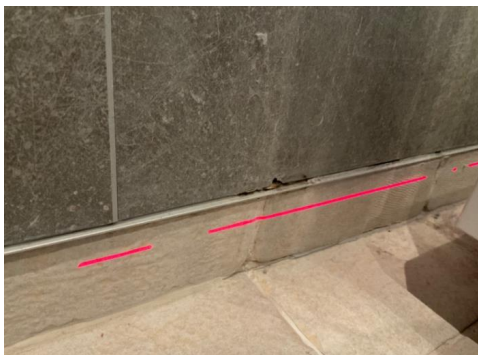
- Det er tegn på fuktskader nederst på våtromsplater.
- Mangler silikon mellom plate og alulist.

- Avklar årsaken til fuktskadene ved nærmere undersøkelser. Skadde plater og eventuelt underliggende materialer bør skiftes ut, og fuktkilden må utbedres. Arbeidet bør utføres av fagperson.
- Det bør påføres silikon mellom plate og alulist for å hindre fuktinntrengning i konstruksjonen. Manglende tetting kan føre til vannskader og redusert levetid på materialene.

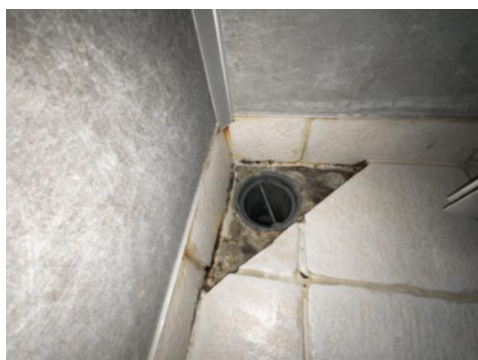
## TG 2 Overflater gulv

- Det er påvist avvik i fallforhold til sluk i forhold til krav i forskrift på befaringstidspunktet.
- Missfargede fuger i dusjsone

- Det anbefales å kontrollere fallforholdene og utbedre disse slik at krav til fall mot sluk oppfylles. Ved større avvik kan det være nødvendig å bygge opp gulvet på nytt i henhold til gjeldende våtromsnorm. Arbeidet bør utføres av kvalifisert fagperson.
- Missfargede fuger i dusjsone bør renses eller byttes ut for å hindre videre forringelse og mulig oppsamling av fukt eller sopp. Dersom misfarging skyldes fuktskader, bør årsaken undersøkes nærmere for å unngå risiko for skader på underliggende konstruksjoner.

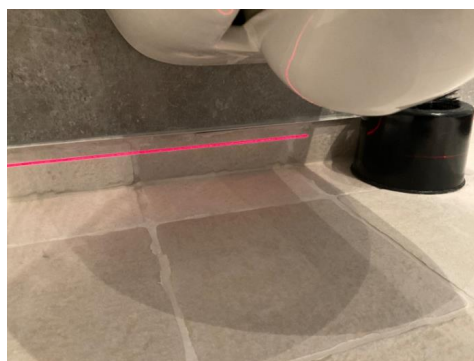
## TG 2 Sanitærutstyr og innredning

- Det er ikke påvist tilfredsstillende løsning for å synliggjøre lekkasje fra innebygget sisterner.

- Ved implementering av innebygget sisterner var det ikke krav om lekkasjesikring, konstruksjonen bør jevnlig observeres.

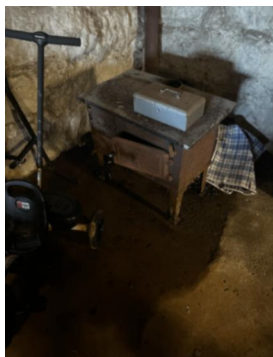
## **TG 2** Fuktsikring og drenering

- Det mangler, eller på grunn av alder er det sannsynlig at det mangler, utvendig fuktsikring av grunnmuren ved kjeller/underetasje
- Det er påvist forhøyet fuktnivå i kjellervegg, yttervegg eller kjellergulv.

- Det anbefales å vurdere behov for etablering eller oppgradering av utvendig fuktsikring og eventuell drenering rundt grunnmuren. Tiltak bør planlegges og utføres i henhold til dagens anbefalinger for å sikre en varig løsning.
- Fuktsikring av muren må etableres inkl. klemlist.
- Forhøyet fuktnivå kan føre til utvikling av fuktskader, mugg og råte, samt bidra til dårlig inneliv over tid.

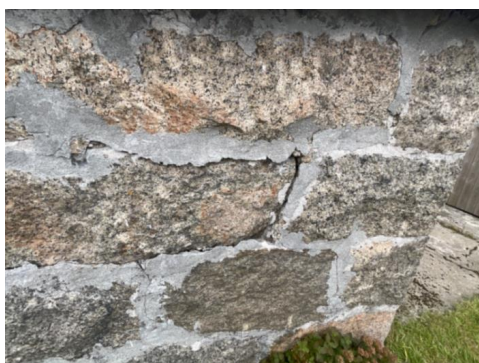
## TG 2 Grunnmur og fundamenter

- Grunnmuren har sprekkdannelser.

- Skaden må utbedres.
