# St. Jetmund-vegen 104

# Tilstandsrapport

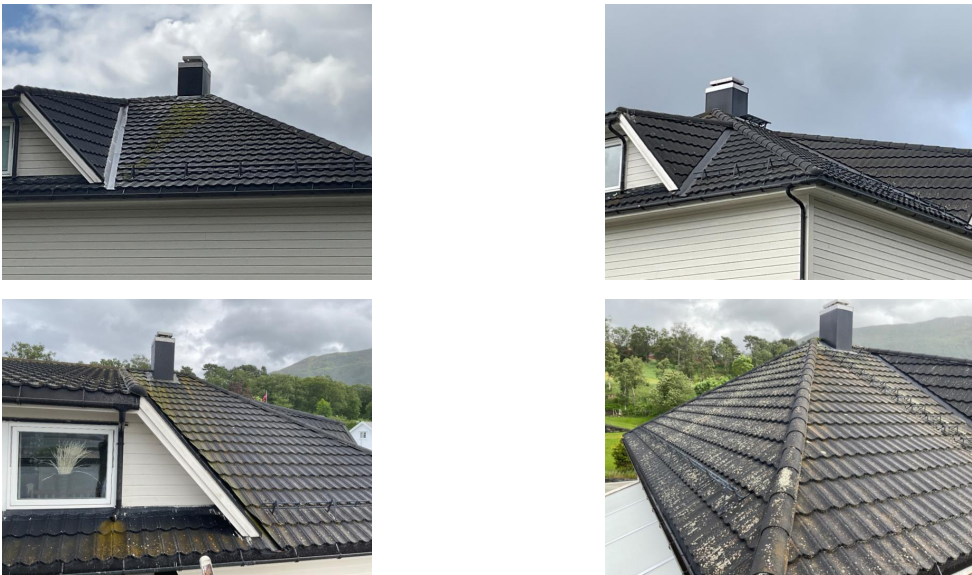
## TG 2 Takteking - 1

**Vurdering av avvik:**

- Store vannansamlinger kan føre til økt belastning, lekkasjer og skader på takteking og underliggende konstruksjon.
- Det anbefales å utbedre fall/avrenning og sikre effektiv bortledning av vann fra taket.

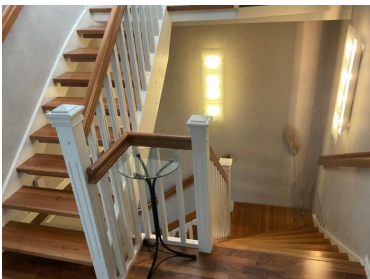
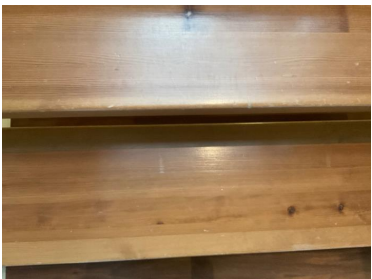
## ! Innvendige trapper - 1

- Beskrivelse**  
Det er lakkert tretrapp, til dagens utleie del.
- Vurdering av avvik:**
- Åpninger i rekkverk er større enn dagens forskriftskrav til rekkverk i innvendige trapper.

- Konsekvens/tiltak**
- For store åpninger i rekkverket kan medføre økt risiko for fall og personskader, særlig for barn.
  - Åpninger mellom trinn i trappen kan påvirke sikker bruk, særlig for barn. Forholdet kan medføre økt risiko for fall og personskade ved ferdsel i trappen.

- Manglende håndløper kan redusere muligheten for støtte ved ferdsel i trappen. Forholdet kan medføre økt risiko for fallulykker og personskade, særlig for barn, eldre og personer med nedsatt balanse.

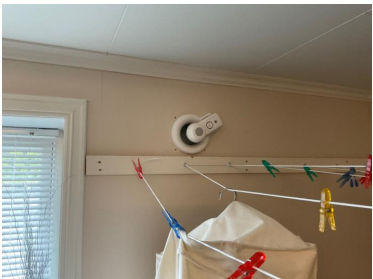
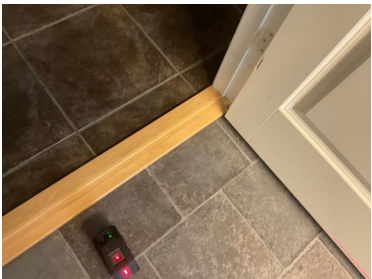
## 1.ETASJE > VASKEROM

### TG IU Tilliggende konstruksjoner våtrom

- Beskrivelse**  
Fuktmåling ved hulltaking er ikke foretatt.
- Vurdering av avvik:**
- Hulltaking er ikke utført da bygningsmessige forhold og konstruksjoner gjør dette fysisk vanskelig eller ikke gjennomførbart.
- Konsekvens/tiltak**
- Veggene har malte plater(Ikke våtromsplater), begrenset vannsøl, men bør monteres sprutbeskyttelse ved skyllekar.

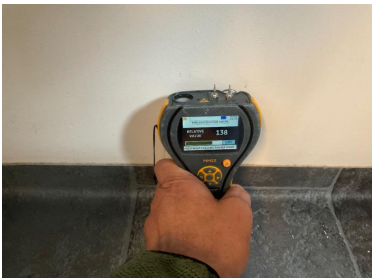
## 2.ETASJE > BAD

### TG 2 Overflater gulv

- Beskrivelse**  
Våtrommet har flislagt gulv med elektriske varmekabler. Det er ikke fall mot sluk, og høydeforskjellen fra toppen av sluket til toppen av membran ved dørterskelen er 35 mm.
- Vurdering av avvik:**
- Det er påvist at høydeforskjell fra topp slukrist til gulv/synlig topp membran ved dørterskel er mindre enn 25 mm.
- Konsekvens/tiltak**
- Avvik i høydeforskjell eller fall på våtrommet kan føre til at vann ikke ledes korrekt mot sluk. Dette øker risikoen for vannansamlinger, fuktinntrengning og påfølgende skader på konstruksjon og overflater.

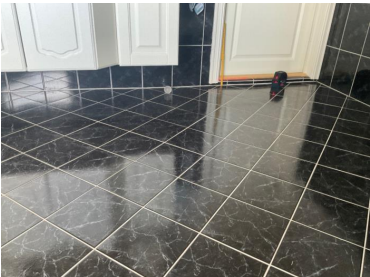
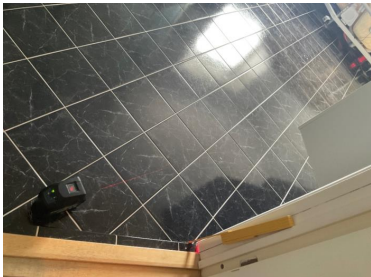
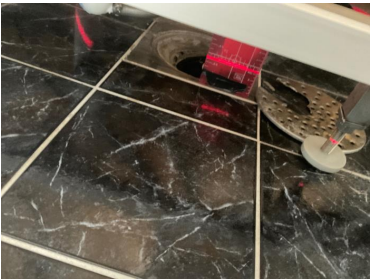
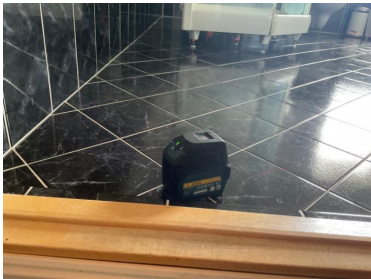
## 2.ETASJE > BAD

### TG 2 Type vanntett sjikt/membran og usikker fremtidig funksjon

- Beskrivelse**  
Våtrommet har påstrykningsmembran/smøremembran på vegg og gulv, handelsvare siden medio 1980.
- Vurdering av avvik:**
- Påstrykningsmembran/smøremembran på vegg er eldre enn 15 år og det mangler dokumentasjon. Tettesjiktet har derfor usikker fremtidig funksjon.
  - Påstrykningsmembran/smøremembran på gulv er eldre enn 15 år og det mangler dokumentasjon. Tettesjiktet har derfor usikker fremtidig funksjon.

- Konsekvens/tiltak**
- Konsekvensen er at membranens tilstand og tetthet er usikker som følge av alder og manglende dokumentasjon, noe som øker risikoen for skjulte fuktskader og kan medføre behov for nærmere undersøkelser og eventuell rehabilitering av våtrommet.
  - Konsekvensen er at membranens tilstand og tetthet er usikker som følge av alder og manglende dokumentasjon, noe som øker risikoen for skjulte fuktskader og kan medføre behov for nærmere undersøkelser og eventuell rehabilitering av våtrommet.

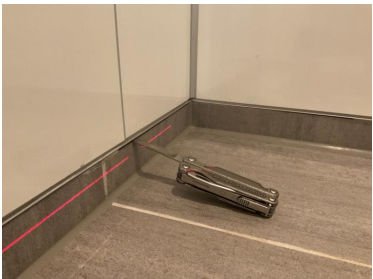
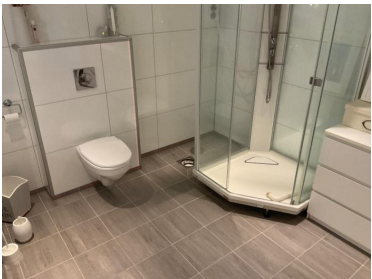
## 3.ETASJE > BAD

### TG 2 Overflater gulv

- Til tross for avviket i fall/høydeforskjell til sluk, vil gulvet fortsatt kunne lede vann mot sluket, men med redusert effektivitet. Dette kan potensielt øke risikoen for vannansamling i enkelte områder av badet.

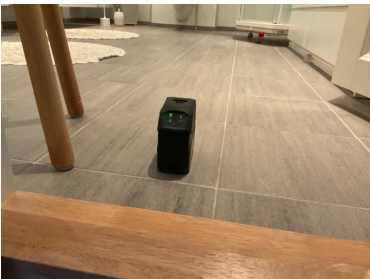
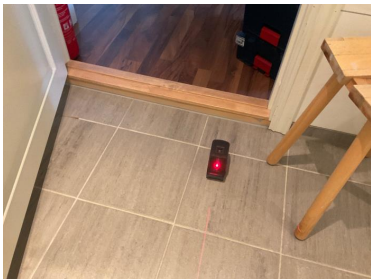
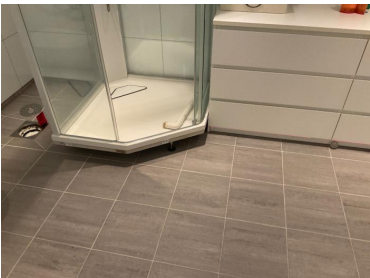
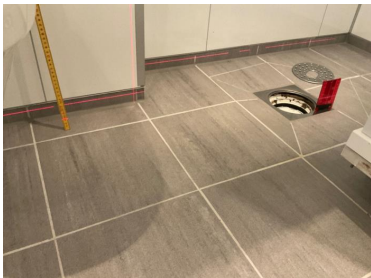
## 3.ETASJE > BAD

### TG 2 Type vanntett sjikt/membran og usikker fremtidig funksjon

- Konsekvensen er at membranens tilstand og tetthet er usikker som følge av alder og manglende dokumentasjon, noe som øker risikoen for skjulte fuktskader og kan medføre behov for nærmere undersøkelser og eventuell rehabilitering av våtrommet.
- Det anbefales å gjøre ytterligere undersøkelser av tettesjikt, - f.eks. innhente FDV-dokumentasjon og/eller opplysninger fra tidligere eiere, kontakte tidligere håndverkere, osv.

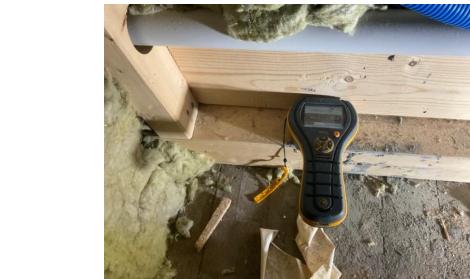
## 2.ETASJE 1980 UTEIEDEL > BAD/VASKEROM NORD

### TG 3 Generell

- Manglende oppgradering av våtrommet medfører høy risiko for at konstruksjonene ikke vil tåle vanlig bruk av vann eller lekkasjer. Selv om det er dusjkabinett, er det fortsatt en betydelig risiko for at våtrommets konstruksjoner ikke tåler lekkasjer. Dette kan føre til fuktskader på tilstøtende konstruksjoner.
- Våtrommet må totalrenoveres. Alle forhold med tettesjikt, våtsone, sluk m.m. må dokumenteres.

**Kostnadsestimat: 200 000 - 500 000**

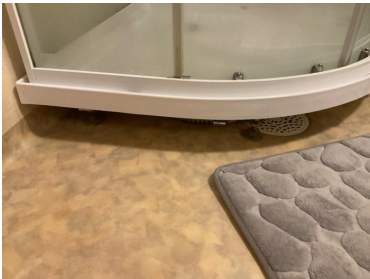
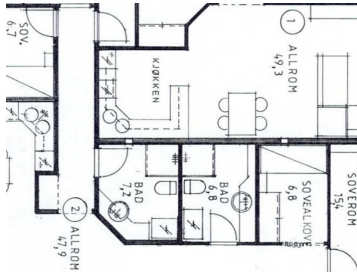
## 2.ETASJE 1980 Utleiedel > BAD/VASKEROM SØR

**Konsekvens/tiltak**  
• Manglende oppgradering av våtrommet medfører høy risiko for at konstruksjonene ikke vil tåle vanlig bruk av vann eller lekkasjer. Selv om det er dusjkabinett, er det fortsatt en betydelig risiko for at våtrommets konstruksjoner ikke tåler lekkasjer. Dette kan føre til fuktskader på tilstøtende konstruksjoner.  
• Våtrommet må totalrenoveres. Alle forhold med tettesjikt, våtsone, sluk m.m. må dokumenteres.

Kostnadsestimat: 200 000 - 500 000
