# Egenerklæring

Ydalirvegen 19, 2413 ELVERUM

# Tilstandsrapport

## ENEBOLIG

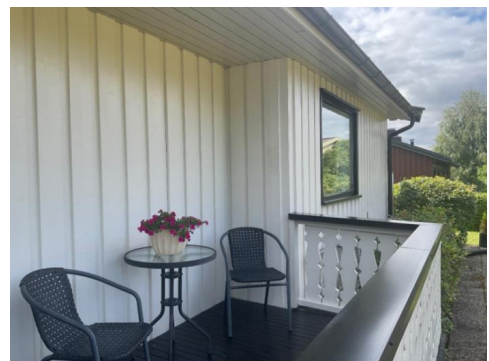
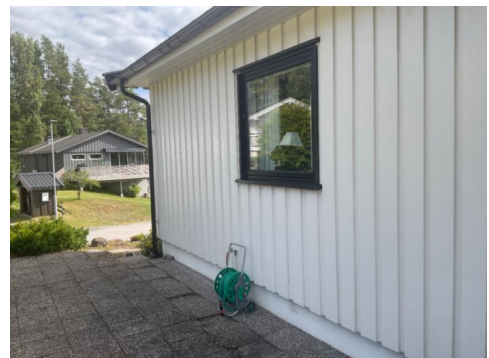
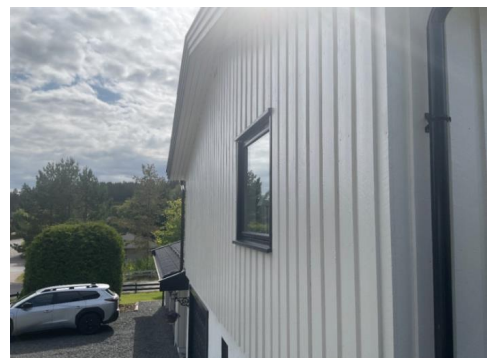
Ytterveggene er utført i bindingsverkskonstruksjon fra byggeår med stående bordkledning.

- Ingen spesielle konsekvenser. Dette kan i varetas når ytterkledningen evt. blir utskiftet i framtiden.

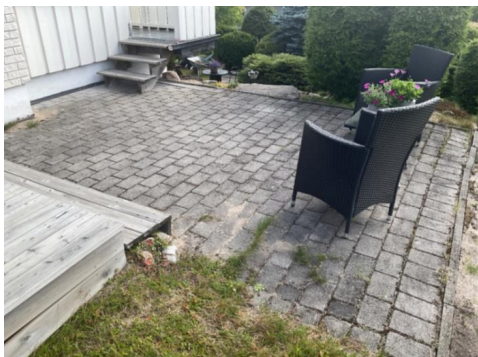
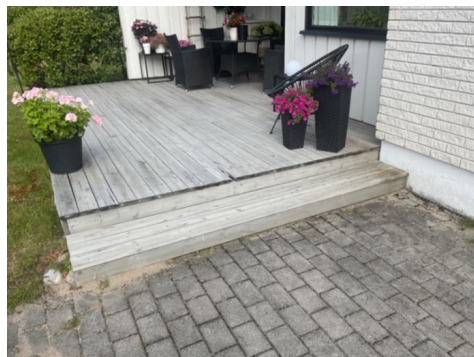
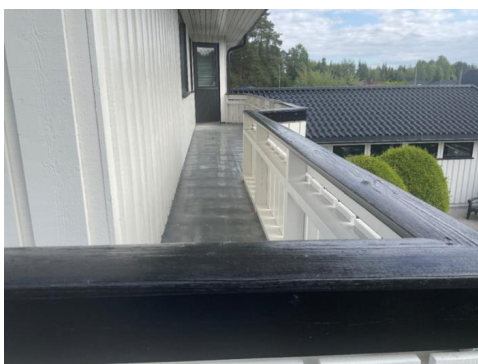
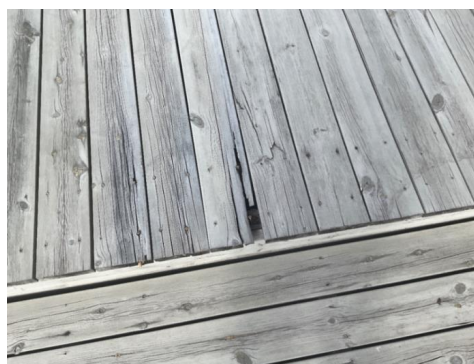
Noe råteskade registrert

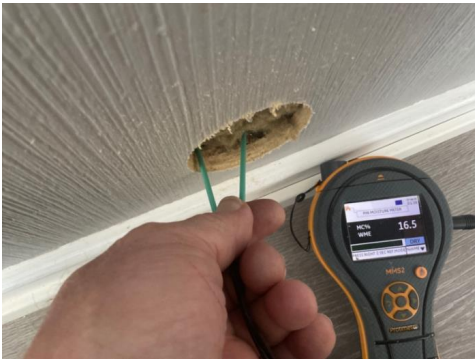
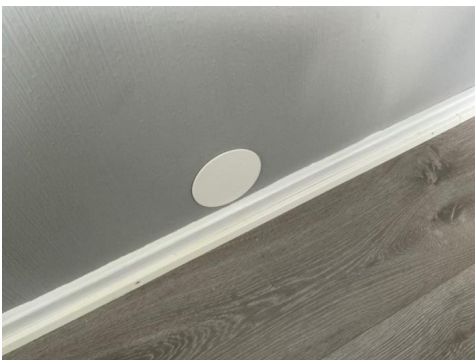
Fuktmåling ved hulltaking er foretatt, uten å påvise unormale forhold. Hulltakingen ble utført i vegg fra tilstøtende rom for fuktsikring mot bunnsvill i våtromsvegg, og måleresultatet viste en vekt% på 16,5.

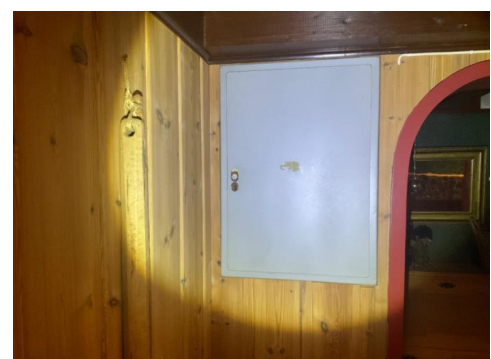
- Samsvarserklæringen er ikke framvist. Den ligger sannsynligvis i boligmappa.

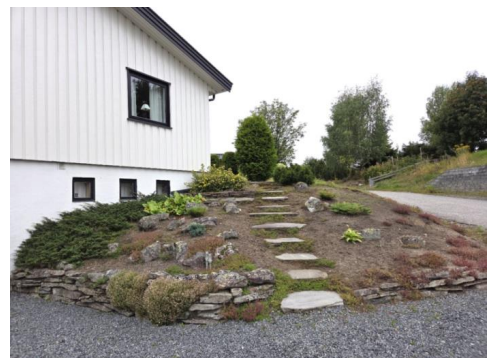
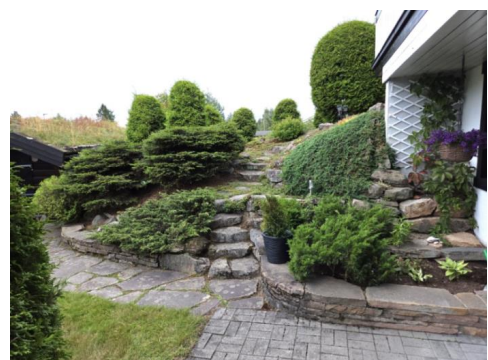
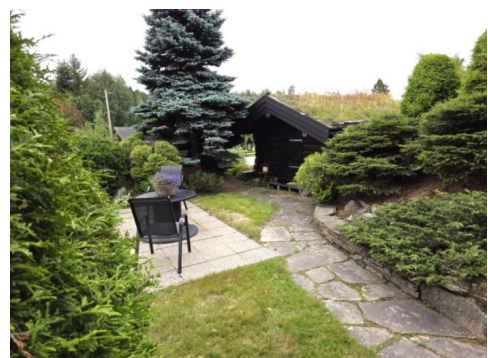
## TG 2 Fuktsikring og drenering

- Fuktsikring som er utført i henhold til dagens anbefalinger, er eldre enn 30 år, og har derfor usikker fremtidig funksjon.
- Fuktsikring som er utført i henhold til standarden/anbefalinger frem til 1990-tallet er eldre enn 25 år, og har derfor usikker fremtidig funksjon.

Terrenget er dels flatt og skråner dels fra grunnmurer. Normalt bør terrenget skråne med fall 1:50 minimum 3 meter ut fra grunnmuren. Det er vurdert tilstrekkelig fall på terrenget ut fra bygningen. Takvann ledes vekk.

- Det anbefales å følge med på tilstanden og vurdere behov for oppgradering eller utskifting. Ved tegn til svikt bør drenering og fuktsikring fornyes for å sikre tilfredsstillende funksjon.
- Forholdene bør holdes under oppsikt
