# Myrløyken 10

# Tilstandsrapport

gnr. 2, bnr. 238

**LofotTakst AS**  
Taksering eiendom/skade

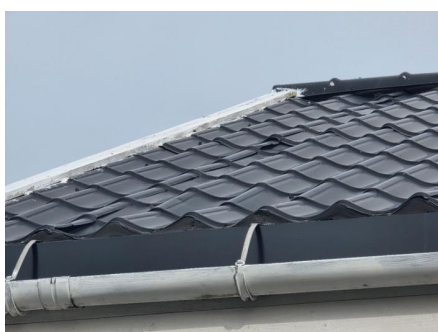
- Det er påvist fuktskade eller råteskade i konstruksjonen.
- Det er påvist sprekker, mose, ujevnheter og andre symptomer på svekkelse.
- Det er påvist at taktekingen er tæret, noe skadet eller deformert.
- Vanntett sjikt på tak er eldre enn 18 år.
- Noen takplater har glipper og/eller buler i skjøtene.

• Det bør gjennomføres en grundig undersøkelse og utbedring av fuktskade eller råteskade i konstruksjonen av kvalifisert fagperson. Dersom skadene ikke utbedres, vil det være økt risiko for videre forringelse av konstruksjonen, redusert levetid og mulige følgeskader som kan medføre kostbare reparasjoner.

• Det anbefales at taket inspiseres nærmere av fagperson under sikre forhold for å avdekke eventuelle skader som ikke er synlige fra bakkenivå.

Tiltak bør iverksettes for å utbedre sprekker, fjerne mose og rette opp ujevnheter, for å forhindre ytterligere forringelse av taktekingen og redusere risikoen for lekkasjer og følgeskader på underliggende konstruksjoner.

- Taktekingen bør undersøkes nærmere av fagperson under sikre forhold for å avdekke eventuelle skjulte skader. Skadet eller tæret takteking bør utbedres eller skiftes for å unngå vanninntrenging og påfølgende skader på underliggende konstruksjoner.
- Det anbefales at taket inspiseres nærmere av fagperson under sikre forhold for å avdekke eventuelle skader som ikke er synlige fra bakkenivå. Vanntett sjikt på taket er eldre enn 18 år, noe som medfører økt risiko for slitasje, lekkasjer og følgeskader på underliggende konstruksjoner. Tiltak bør vurderes for å forhindre fremtidige skader og kostnader.
- Dette kan medføre økt risiko for vanninntrengning og skade på underliggende konstruksjon. Det anbefales utbedring for å sikre tett takteking og redusere risikoen for fuktskader.

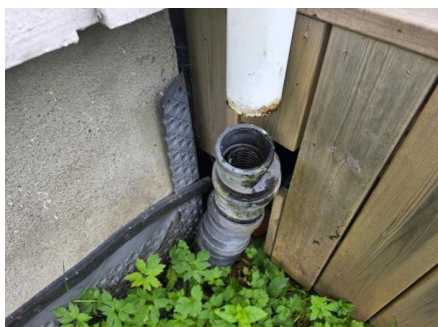
## Nedløp, beslag og skorsteiner over tak

- Det er påvist avvik i beslagløsningene, blant annet avskalling, buler og rust.
- Det er avskalling, riss/sprekker, løse fuger eller beslag på skorstein som tilsier tiltak.
- Det er ikke tilfredsstillende bortledning av vann fra taknedløp ved grunnmur.
- Det mangler snøfangere på hele eller deler av taket. Takvinkel og type takteking tilsier at det på grunn av sikkerhet foreligger krav til snøfangere

- Avvikene i beslagløsningene bør utbedres for å hindre videre forringelse og redusere risikoen for lekkasjer og følgeskader på underliggende konstruksjoner.
- Avskalling, riss/sprekker og løse fuger eller beslag på skorstein bør utbedres for å hindre vanninntrenging og forringelse av skorsteinen. Manglende utbedring kan føre til ytterligere skader, redusert levetid og økt risiko for fuktskader i tilstøtende konstruksjoner.
- Det bør etableres et system for bortledning av vann fra taknedløp ved grunnmur for å hindre unødvendig fuktbelastning og risiko for vanninntrenging i konstruksjonen. Manglende bortledning kan føre til fuktskader på grunnmur og kjeller, samt øke risikoen for fremtidige skader på bygningen.
- Det bør monteres snøfangere på hele eller deler av taket for å oppfylle sikkerhetskravene og redusere risikoen for snøras, som kan føre til personskader eller skade på eiendom.

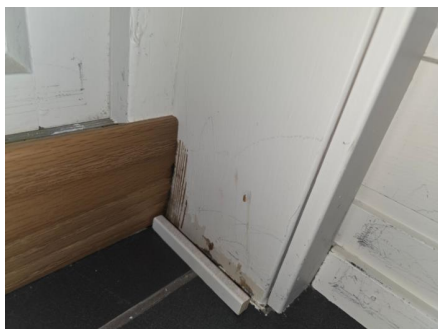
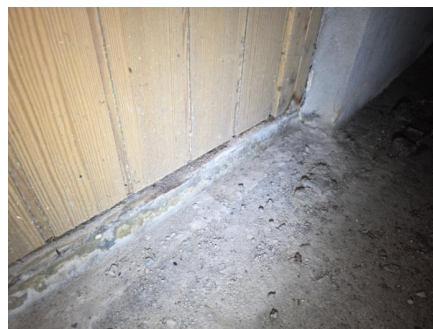
- Det er påvist råte eller store skader i dører.
- Karmene i dører er værslitte utvendig og det er sprekker i trevirket.
- Dørrvrideren på ytterdøren er løs.

- Råte eller store skader i dører medfører redusert styrke, tetthet og funksjon. Dette kan føre til varmetap, fuktinntrengning og videre skade på tilstøtende konstruksjoner.

- Råteskadede eller sterkt skadede dører bør skiftes ut for å hindre videre forringelse og redusere risikoen for trekk, varmetap og fuktskader i tilstøtende konstruksjoner.

- Det bør utføres overflatebehandling og lokal utbedring av skader på karmene for å hindre videre forvitring og fuktopptak. Dersom skadene er omfattende, bør karmene vurderes for utskifting for å sikre funksjon, beskyttelse og levetid. Konsekvensen av manglende utbedring er økt risiko for råteskader og redusert levetid på dørene.

- Dørrvrideren bør festes eller eventuelt skiftes ut for å sikre funksjon og forhindre at døren ikke lar seg åpne eller låse som normalt. Dersom tiltak ikke utføres, kan dette medføre redusert sikkerhet og økt risiko for innbrudd eller skade på døren.

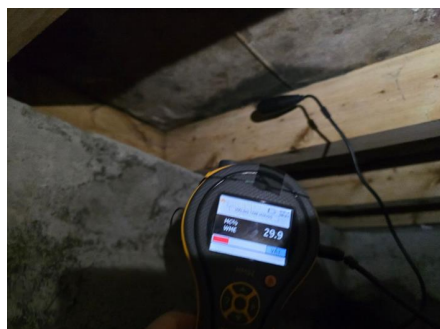
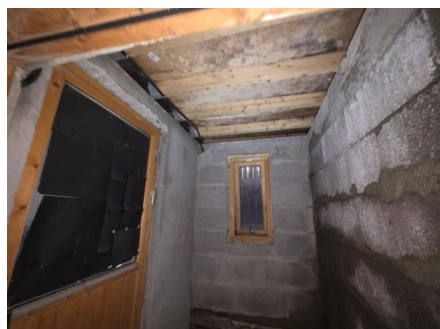
Det er registrert fukt i brettex og bjelker under terrassen.

- Tettesjiktet bør utbedres eller skiftes for å sikre at bygningsdeler under terrassen beskyttes mot fukt. Konsekvensen av manglende eller sviktende tettesjikt er økt risiko for fuktskader, råte og redusert levetid på konstruksjonen.
- Det bør etableres korrekt innfesting av bjelkesko på fundamentene under inngangspartiet for å sikre tilstrekkelig stabilitet og bæreevne. Manglende innfesting kan føre til redusert konstruksjonssikkerhet og økt risiko for setningsskader eller bevegelse i terrassen.

- Det bør monteres rekkverk på balkong eller terrasse for å ivareta sikkerheten og redusere risikoen for fallulykker. Manglende rekkverk utgjør en betydelig fare, spesielt for barn og personer med nedsatt bevegelighet.
