# Tilstandsrapport

Enebolig

Nordnesveien 62, 8450 STOKMARKNES

Befaringsdato: 25.08.2026

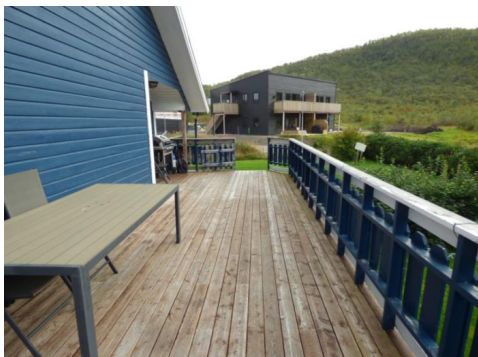
Veranda mot vest

- Rekkverket er ikke festet til vegg ved hjørne mot nordøst.
- En del overfladisk slitasje i rekkverk. Mindre skade (råteskade?) i rekkverk rett ved trappa.
- Rekkverket på balkong eller terrasse er for lavt i forhold til dagens krav.

- Rekkverket bør festes til vegg.
- Rekkverket trenger vedlikehold.
- Det anbefales å utbedre rekkverket slik at høyden tilfredsstiller gjeldende krav, for å sikre trygg bruk.

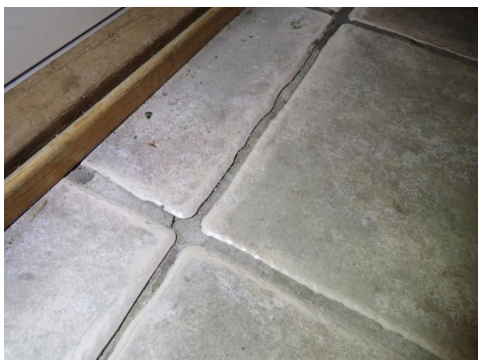
- Overflater har en del slitasjegrad utover det en kan forvente.
  - Stedvis relativt mye slitasje i parkett, spesielt i utbygg mot nord og ved verandadør. Generelt en del slitasje, riper og hakk.
  - Fuger i entré og hall ser ut til å ha blitt utbedret på et tidspunkt. "Øvre del" av fuger løsner.
- Oppsprekking i fuge ved ytterdør i entré.

Sprekk i fuge ved inngangsdør.

- Fuger (spesielt ved ytterdør) bør utbedres.
- Parkett bør utbedres. Trolig vil sliping og lakking kunne berge parketten, men bytting av parkett i stua kan ikke utelukkes.

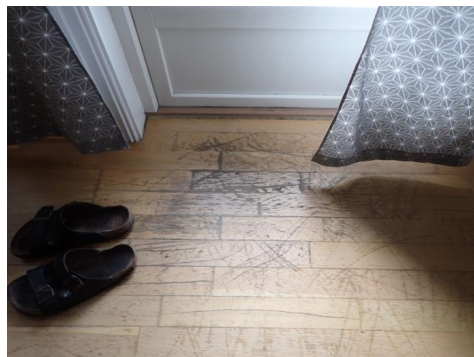
Slitasje i parkett ved verandadør.

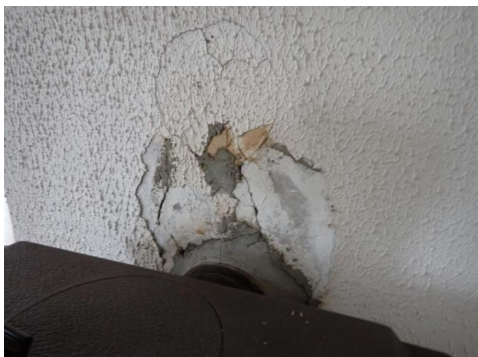
- Det er påvist brennbart materiale nærmere enn 300 mm fra sotluke/feieluke. Dette øker risikoen for antennelse ved varme, gnister eller sotrester og kan medføre brannfare og fare for liv og helse.
- Ildfast plate mangler på gulvet under sotluke/feieluke på pipe og øker risikoen for at glør eller sot kan antenne brennbart gulvmateriale. Dette kan medføre brannfare og fare for liv og helse.
- Det er påvist skader eller sprekker i større omfang på eller mellom pipe/skorstein og ildsted. Dette kan føre til lekkasje av røyk og varme til omkringliggende konstruksjoner og medfører økt risiko for brann og fare for liv og helse.
- Dette gjelder i stua, der det er bom i puss/løs puss og omriss etter gammelt røykrør. I kjellerstua er det hull etter gammelt røykrør som er forsøkt tettet med isopor!

Skader/løs puss over ovn i stua.

- Det anbefales å fjerne eller flytte brennbart materiale slik at tilstrekkelig avstand oppnås i henhold til gjeldende krav. Om nødvendig bør området tilpasses med ubrennbare materialer for å sikre en trygg løsning.
- Det anbefales å montere ildfast plate på gulvet under sotluke/feieluke i henhold til gjeldende krav, for å sikre tilstrekkelig beskyttelse mot brann.
- Det anbefales å få forholdet vurdert av kvalifisert fagperson (feier/pipeinspektør). Skader må utbedres før videre bruk av ildstedet for å sikre en trygg og forskriftsmessig løsning.

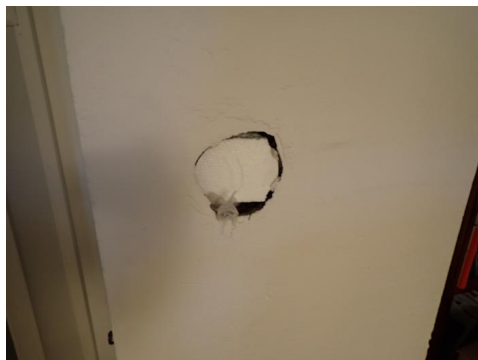
Hull etter gammelt røykrør i kjellerstua er forsøkt tettet med isopor.

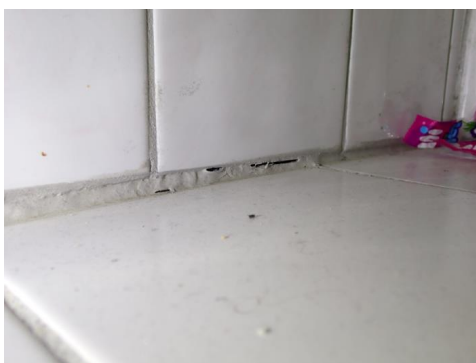
Sprekk i fuge ved hjørne mot nordøst.

- Et bad med manglende/redusert fall til sluk blir mindre funksjonelt og sikkert for brukeren. Dette kan medføre stående vann på gulvet, vann som ikke ledes effektivt til sluket, økt risiko for at vann renner ut av rommet og redusert sklisikkerhet på gulvet.
- Mulighet for vannlekkasje uten at vann ledes til sluk kan føre til vannansamlinger og fuktinntrengning i konstruksjonen. Dette øker risikoen for skjulte fuktskader, muggvekst og nedbrytning av materialer.
- Fuger mellom gulv/vegg bør gås over og utbedres.

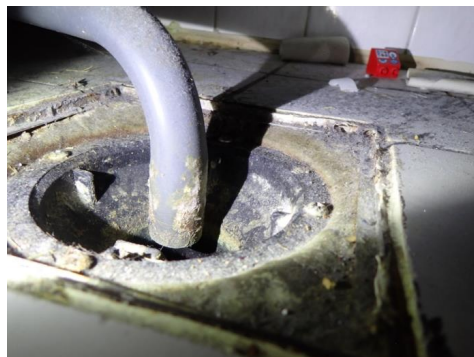
Sluk under badekar. Det later til å være lagt en eller annen form for membran.

- Når sluket har begrenset tilgang, er det vanskelig å rengjøre sluket og å inspisere den for å oppdage skader i membranen/fuger rundt sluket, som er avgjørende for å forhindre lekkasjer. Det ser ut til å være en membran, men de var ikke mulig å påvise type med 100 % sikkerhet.
- Konsekvensen er at membranens tilstand og tetthet er usikker som følge av alder og manglende dokumentasjon, noe som øker risikoen for skjulte fuktskader og kan medføre behov for nærmere undersøkelser og eventuell rehabilitering av våtrommet.

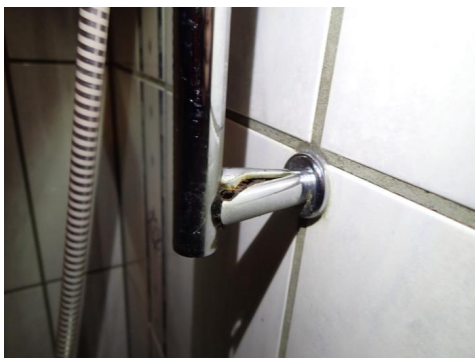
Skade på fest til stang for dusjhode

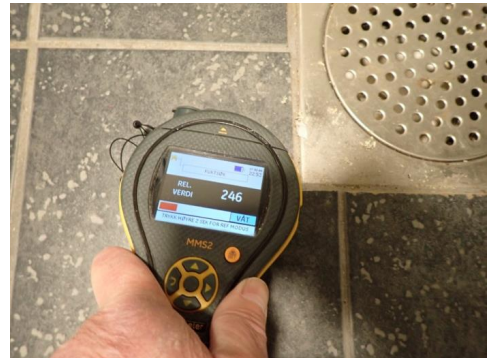
Fuktsøk, vaskerom

- Til tross for avviket i fall/høydeforskjell til sluk, vil gulvet fortsatt kunne lede vann mot sluket, men med redusert effektivitet. Dette kan potensielt øke risikoen for vannansamling i enkelte områder av våtrommet.

- Det er utfordrende å gjøre noe med årsaken til forhøyet fuktverdi nå. God lufting vil imidlertid kunne hjelpe noe på det generelle fuktnivået i rommet.

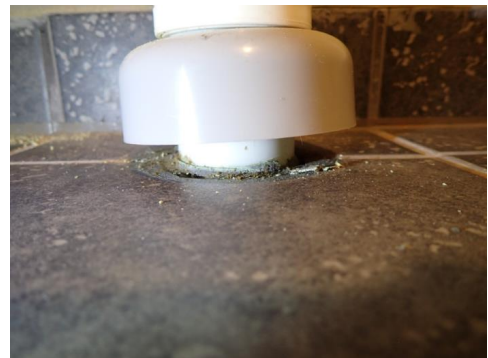
Membran (?) rundt avløp fra vask er skåret skjevt.

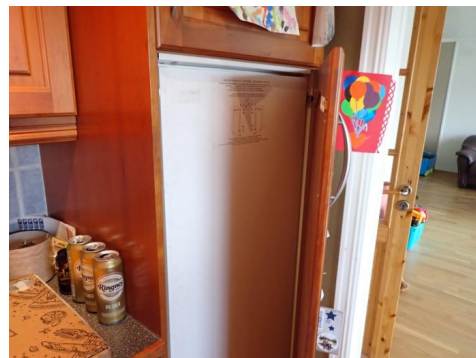
Defekt kobling mellom front og kjøleskap

- Ny kobling mellom front og kjøleskap bør monteres. Ifølge hjemmelshaver skal dette utbedres før salg.

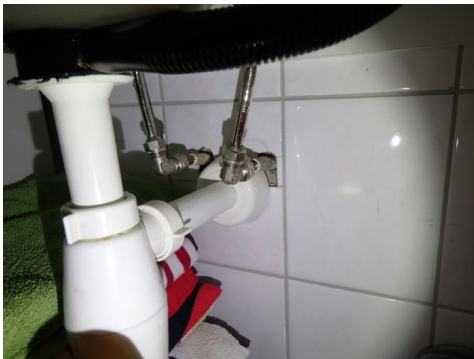
Manglende fuktsikring rundt vannrør.

- Det anbefales å følge med på tilstanden. Det kan bli behov for utskifting av rørsystemet for å sikre videre funksjon og redusere risiko for skader.
- Det bør utføres fuktsikring rundt vannrør til vask på bad, 1.etg.

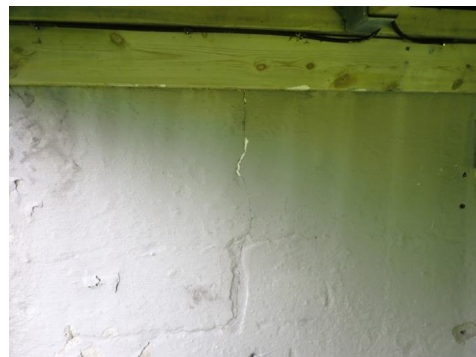
Eksempel på mindre oppsprekking (mot vest)

- Det anbefales å vurdere omfang og årsak til sprekken, og utbedre disse samt iverksette nødvendige tiltak for å hindre videre utvikling.
- Hull og småskader bør utbedres/tettes.

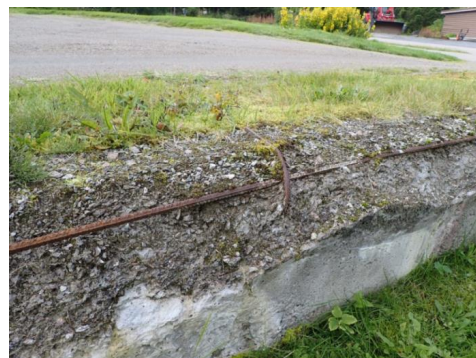
Forstøtningsmur, armering ligger åpen.

- Muren bør utbedres.
