# Tilstandsrapport

📍 Nedre alle 1, 7620 SKOGN

# gnr. 34, bnr. 200

Rapportdato: 08.09.2026

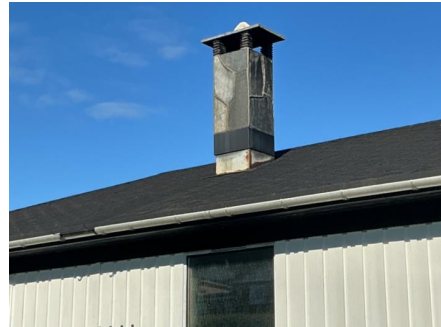
Registrert fuktmerker / svertesopp i tro samt fuktmerker og oppfuktet papp over isolasjon.

Ved fuktmålinger på erfaringsmessige og utsatte steder i taktro / sperrer ble det registrert forhøyede fuktverdier noe som indikerer på fuktig trevirke.

- Det er behov for utbedringer av takkonstruksjon, dette med tanke på lufting samt opptørking / evt. bytte fuktig isolasjon.

Konsekvens/kostnadsestimat er satt utifra arbeid utført arbeid på kaldloftet med uttørking / bytting av oppfuktet isolasjon.

**Kostnadsestimat: Under 20 000**

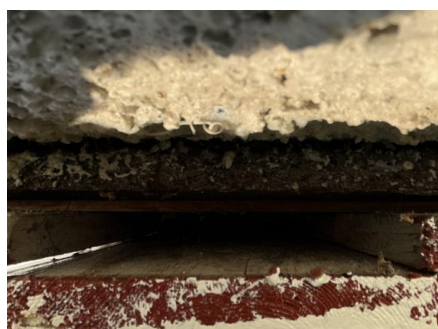
- Eldre vinduer og innsettsdetaljer øker faren for skjulte skader som følge av vanninntrengning over tid i tilstøtende konstruksjoner. Dette lar seg som oftest ikke oppdage uten inngrep. Kjøper gjøres oppmerksom på dette. Det ble ikke registrert punkterte vinduer på befaringsdagen. Det gjøres oppmerksom på at punkterte vinduer tidvis kan være svært vanskelig å avdekke og at punktering er påregnelig som følge av aldringsslitasje. Vinduer i underetasje med synlig bygg-skum inn mot Mexistein. Bygg-skum forvitrer når det er fritt eksponert.

- Det er behov for fortløpende vedlikehold og utbedringer. En må påregne bytting av boligens eldre vinduer i nær fremtid.

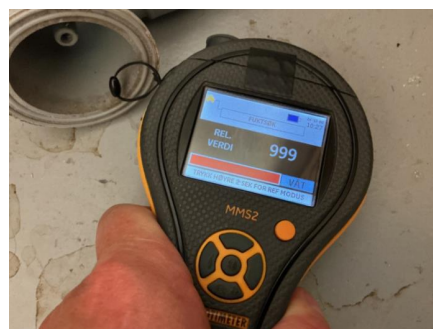
Ved stikkprøvekontroll med fuktindikator på fritt eksponerte flater, og erfaringsmessig utsatte steder ble det registrert forhøyede fuktindikasjoner i gulv og i nedre deler av grunnmuren.

Fukt i gulv skyldes sannsynlig kapillærsug (fuktopptrekk) fra grunn.

Dette på grunn av manglende fuktsikring mot grunn, noe som ikke ble vanlig før ca. 1980, samt manglende / sviktende fuktsikring og drenering rundt boligen.

- Det er behov for utbedringer.

Anbefaler å etablere en røyk og gasstett dør inn til vaskerom.

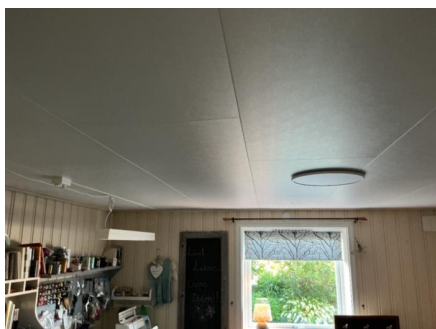
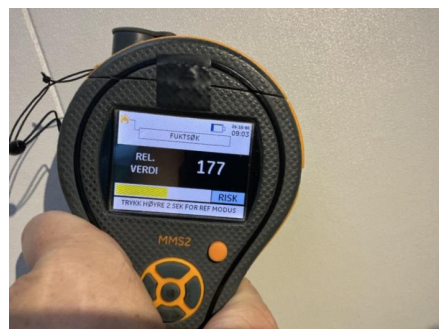
Ved fuktmålinger ble det registrert noe forhøyede verdier som er et tegn på fuktig himlingsplater.

- Utføre nærmere kontroll. Utbedringer må påregnes.

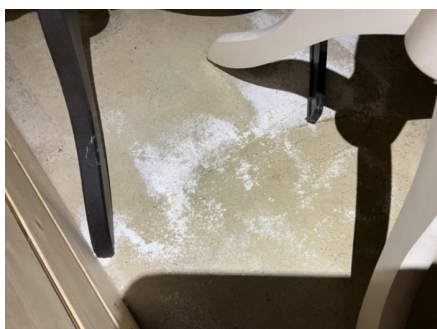
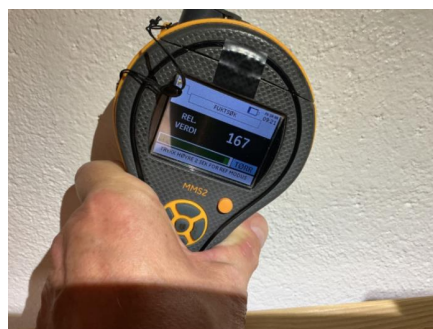
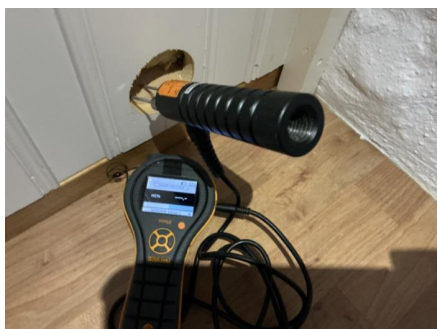
Ved stikkprøvekontroll med fuktindikator på fritt eksponerte flater, og erfaringsmessig utsatte steder ble det registrert forhøyede fuktindikasjoner i gulv og i nedre deler av grunnmur.

Fukt i gulv skyldes kapillærsug (fuktopptrekk) fra grunn.

Dette på grunn av manglende fuktsikring mot grunn, noe som ikke ble vanlig før ca. 1980, samt manglende / sviktende fuktsikring og drenering rundt boligen.

- Fortløpende vedlikehold anbefales.

Løpende observasjon av rom under terreng anbefales.

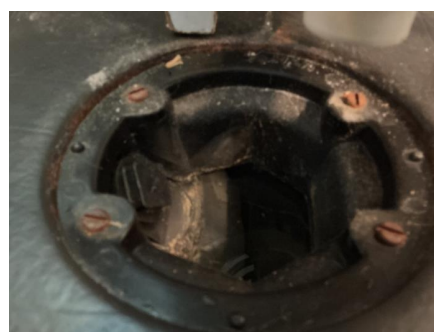
- Manglende oppgradering av våtrommet medfører høy risiko for at konstruksjonene ikke vil tåle vanlig bruk av vann eller lekkasjer. Dette kan føre til fuktskader på tilstøtende konstruksjoner.
- Våtrommet har behov for omfattende oppgraderinger. For å sikre en løsning som oppfyller gjeldende krav, bør tettesjikt, sluk og røropplegg oppgraderes og dokumenteres.
- Våtrommet må totalrenoveres. Alle forhold med tettesjikt, våtsone, sluk m.m. må dokumenteres.

**Kostnadsestimat: 200 000 - 500 000**

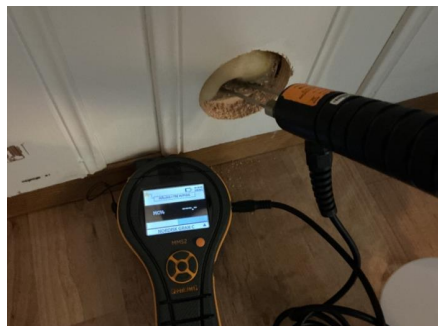
- Manglende tilluftsventilering i våtrommet kan føre til dårlig luftsirkulasjon og høy luftfuktighet. Dette øker risikoen for kondens, muggvekst og fuktskader over tid.
- Det anbefales å etablere tilfredsstillende tilluft, for eksempel ved spalte under dør eller ventil i dør/vegg. Dette vil bidra til bedre ventilasjon og redusere fuktbelastningen i rommet.
- Manglende ventilasjon kan føre til opphopning av fukt og dårlig luftkvalitet. Dette øker risikoen for kondens, muggvekst, luktproblemer og fuktskader over tid.

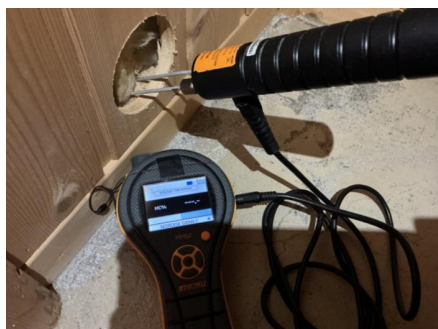
- Manglende oppgradering av våtrommet medfører høy risiko for at konstruksjonene ikke vil tåle vanlig bruk av vann eller lekkasjer. Dette kan føre til fuktskader på tilstøtende konstruksjoner.
  - Våtrommet har behov for omfattende oppgraderinger.
- For å sikre en løsning som oppfyller gjeldende krav, bør tettesjikt, sluk og røropplegg oppgraderes og dokumenteres.
- Våtrommet må totalrenoveres.
- Alle forhold med tettesjikt, våtsone, sluk m.m. må dokumenteres.

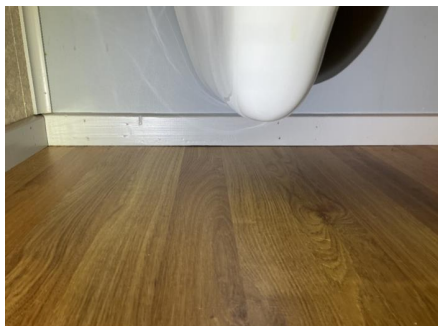
- Manglende lekkasjedeteksjon øker risikoen for skjulte vannlekkasjer som kan føre til fukt- og konstruksjonsskader over tid.
- Installere lekkasjedeteksjon eller sørge for annen løsning som gjør lekkasjer synlige og tilgjengelige for kontroll.

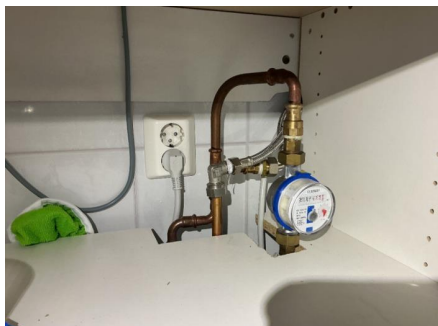
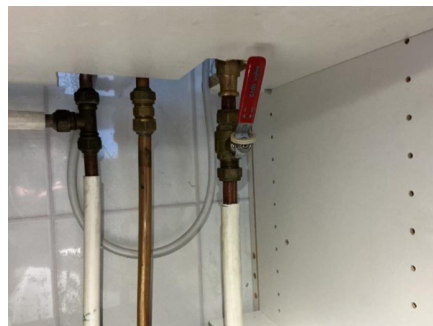
- Eldre kobberrør med skjøter har økt risiko for lekkasjer og svikt i koblinger, med fare for vannskader.
- Det anbefales å følge med på tilstanden. Det kan bli behov for utskifting av rørsystemet for å sikre videre funksjon og redusere risiko for skader.
- I forbindelse med oppgradering av våtrom vil det være naturlig med utskiftning av rør.

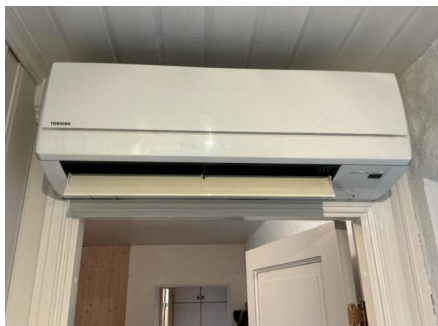
- Det er ikke behov for utbedringstiltak utover utføre service på varmepumpa. Anlegget fungerer i dag, men utifra alder kan skader plutselig oppstå på eldre anlegg.

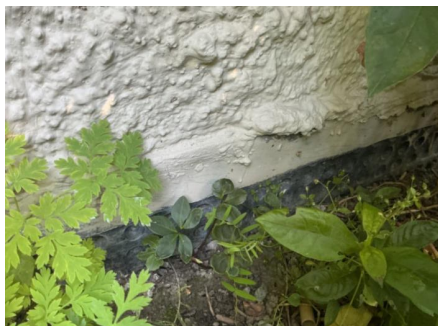
- Overvåk tilstanden jevnlig. For å få tilstandsgrad 0 eller 1 må dreneringen skiftes ut, men tidspunktet for når dette er nødvendig er vanskelig å si noe om.
- Da underetasjen har utforet vegger mot grunnmur er det viktig å utføre vedlikehold av drenering og fuktsikring slik at fuktvandring i grunnmur unngås.
