# Starevegen 1

# Tilstandsrapport

Enebolig  
Starevegen 1, 6153 ØRSTA  
ØRSTA kommune  
gnr. 15, bnr. 637

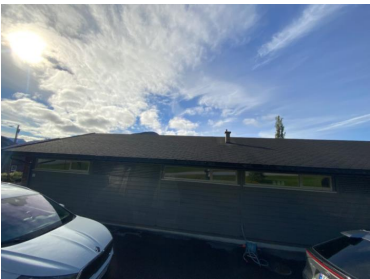
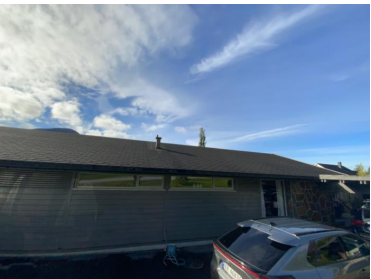
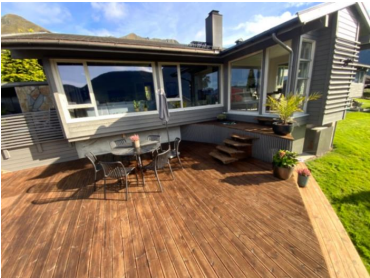
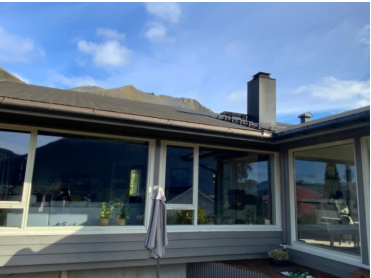
### TG 2 Nedløp, beslag og skorsteiner over tak

Det er ikke tilfredsstillende bortledning av vann fra taknedløp ved grunnmur. Det er påvist forstøpning nedløpsrør. Takrennene har punktvis lekkasjer, noe som kan medføre fuktskader på fasade og grunnmur dersom dette ikke utbedres. Vindskiene av treverk er værslitte.

**Beskrivelse**  
Pipekledning med plastbelagt tynnplate, og det er lagt takpapp i området over og rundt pipen.

- Konsekvens/tiltak**
- Det bør etableres tilfredsstillende bortledning av vann fra taknedløp ved grunnmur for å unngå økt fuktbelastning og risiko for vanninntrenging i grunnmur og kjeller. Manglende bortledning kan føre til fuktskader og redusert levetid på konstruksjonen.
  - Frostsprengte nedløpsrør bør skiftes ut for å hindre lekkasjer og økt fuktbelastning på konstruksjoner, noe som kan føre til skader på bygningen.
  - Lekkasje i takrenner bør utbedres for å hindre at vann renner ned langs fasade og grunnmur, noe som kan føre til fuktskader og påfølgende råteproblemer.
  - Vindskiene bør vedlikeholdes og overflatebehandles for å hindre videre forvitring og råteskader. Dersom tiltak ikke utføres, er det økt risiko for fuktskader og redusert levetid på treverket.

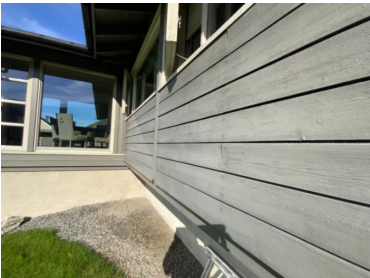
## TG 2 Vinduer og takvinduer/takluker/overlys

! Utvendig > Vinduer og takvinduer/takluker/overlys [Gå til side](#)  
Karmene i vinduer fra byggeår er slitte og det er sprekker i trevirket og har behov for vedlikehold. Vinduer har usikker fremtidig funksjon: Isolerglassruter eldre enn 35 år.

**Beskrivelse**  
Vinduene er av tre med 2-lags glass og har varierende alder, da det er skiftet glass på en god del av vinduene. Noen vinduer er også skiftet.

- Det må påregnes noe vedlikehold og at enkelte vinduer må skiftes ut.
- Det bør utføres vedlikehold og eventuelt utskifting av vinduer med slitte karm og sprekker i trevirket, for å hindre varmetap, redusert isolasjonsevne og risiko for fuktinntrengning som kan føre til råte og skader på omkringliggende konstruksjoner.
- Eldre isolerglass bør vurderes for utskifting, da det er økt risiko for punktering og redusert isolasjonsevne, noe som kan føre til varmetap, kondensproblemer og behov for fremtidig utskifting.

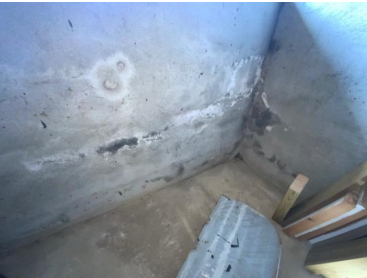
## ⌚ TG 2 Krypkjeller

! Innvendig > Krypkjeller [Gå til side](#)  
Det ble registrert skader på en stubbloftsplate under vaskerommet som bør utbedres. Plastfolien på bakken begynner å bli gammel, og det må påregnes at denne på sikt må skiftes.

- Konsekvens/tiltak**
- Skadet stubbloftsplate under vaskerommet bør utbedres for å hindre videre forringelse og redusere risiko for fukt- og råteskader i bjelkelaget.

Plastfolien på bakken bør skiftes når den er utslett, for å opprettholde tilstrekkelig fuktsperre og redusere risikoen for fuktinntrengning i konstruksjonen.

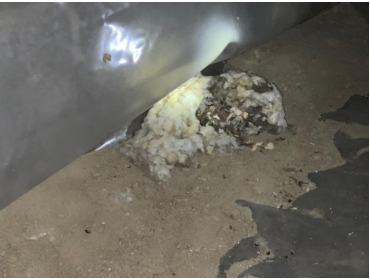
! Innvendig > Skadedyr og fuktkrevende insekter [Gå til side](#)  
Det er påvist inntreksveier for gnagere grunnet manglende sikring av ventiler i krypkjelleren, samt manglende tetting ved bunnsvill. (Det ble funnet ett musebol i krypkjelleren, jfr bilde.)

Det ble funnet ett musebol i krypkjelleren.

- Konsekvens/tiltak**
- Det anbefales å tette åpninger og etablere gnaresikring for å hindre tilgang.
  - Det bør utføres tiltak for å tette inntreksveier og sikre ventiler i krypkjelleren for å hindre at gnagere kommer inn.
- Konsekvensen av manglende tiltak er økt risiko for skader på bygningskonstruksjoner.

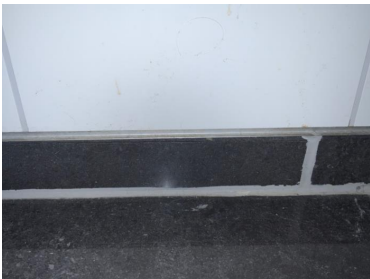
## 1. ETASJE > LITE BAD

**Vurdering av avvik:**  
• Det er påvist manglende tetting på plateender og i fugen i overgangen mellom veggplater og skinne. Dette medfører risiko for at fukt kan trekke opp i platene.

**Konsekvens/tiltak**  
• Det bør utføres fagmessig tetting av plateender og fuger i overgangen mellom veggplater og skinne for å hindre at fukt trekker opp i platene. Konsekvensen av manglende tetting er økt risiko for fuktskader og redusert levetid på konstruksjonen.

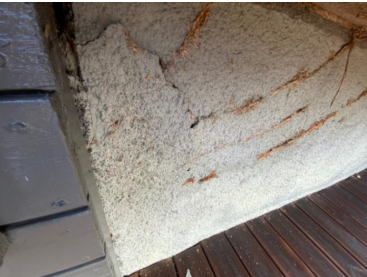
### TG 3 Forstøtningsmur og levegg

På forstøtningsmuren ved platting/inngangspartiet er det løse fliser. Dette medfører økt risiko for at fliser kan løsne ytterligere, noe som kan føre til skader eller behov for utbedring. Forstøtningsmuren ved innkjørselen har store setningsskader som følge av telepåvirkning.

**Beskrivelse**  
Forstøtningsmurer ved innkjørsel utført i lettklinkerblokker og er forblendet med skifer. Det samme er levegg mot carport.
