# Egenerklæring

Åbøvegen 134, 3890 VINJE

16 Sep 2026

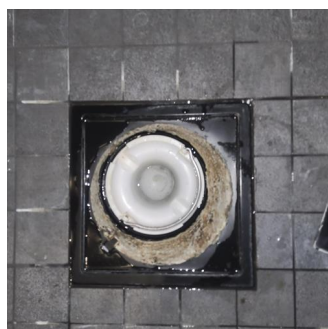
| | Tettesjiktets tilslutning til sluk | Overgangen mellom sluk og vanntett sjikt er uoversiktlig på grunn av utførelse/dekket av flislim, noe som gjør at overgangen er skjult og derfor ikke visuelt kontrolleres. Konsekvensen er at det derfor ikke kan verifiseres at utførelsen er korrekt, eller at lekkasjesikkerheten er ivaretatt. Det gjøres oppmerksom på at det ikke er krav om synlige skruer eller synlig overgang mellom klemring/tettesjikt. |

Avløp (inkl. sluk) - Sluk i dusjsonen

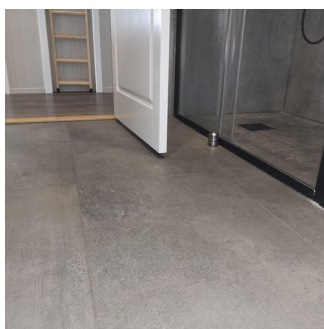
| | Lekkasjesikkerhet | Fallforhold utenfor sluksonen vurderes ikke til å være tilstrekkelig for å lede eventuelt lekkasjevann til sluk, og det er ikke påvist at vanntett sjikt har tilstrekkelig oppkant ved dørterskel for å kompensere for dette. Konsekvens er at forholdet gir risiko for at vann vil renne ut i tilstøtende rom ved en eventuell lekkasje. Foreslått tiltak er lokal utbedring. Ved tilfeldig valgt punkt er nivåforskjell (høydeforskjellen fra topp overflate gulv ved døråpning til topp overflate gulv ved slukrist) målt til 15 mm. Anbefalt høydeforskjell er minimum 25 mm. |
| | Plassering av sluk og avrenningsmuligheter | Sluket er isolert inne i dusjsonen. Glippe under glassvegg er for smal. Konsekvens er at bruks- og lekkasjevann som oppstår utenfor dusjsonen derfor ikke vil kunne ledes til sluk, noe som reduserer fuktsikkerheten. Foreslått tiltak er lokal utbedring for å sikre tilfredsstillende avrenning i hele våtrommet. |

Plassering av sluk og avrenningsmuligheter - Eksempel på høy terskel ved dusj og lav terskel ved dør

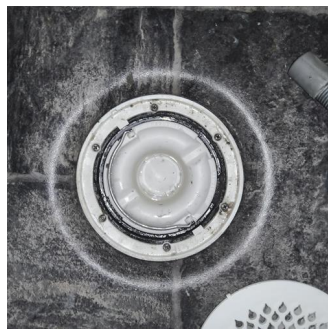
Avløp (inkl. sluk) - Sluk i gulv

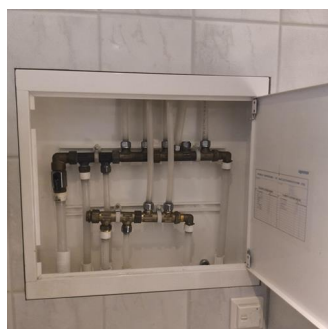
Fordelerskap og fordelerstammer

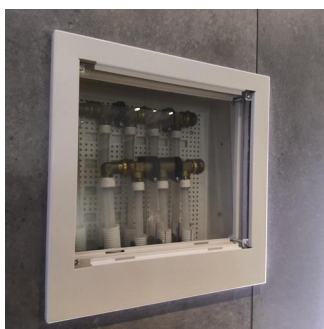
Fordelerskap og fordelerstammer

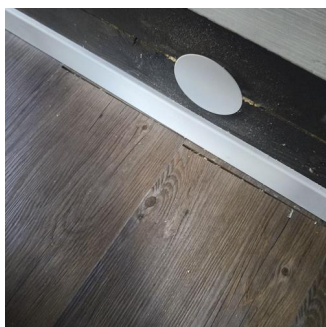
Overflate gulv - Glippe i laminat på hovedsoverom

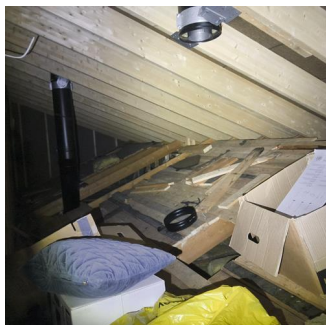
TG 2 Inspeksjonsmulighet Kaldtloftet har stedvis lav takhøyde og mangler gangbart gulv. Bygningsdelen er inspisert etter beste evne, men deler av kaldtloftet lot seg ikke undersøke grunnet denne begrensningen. Konsekvens er at tilstanden i disse delene av loftet ikke er kartlagt. Foreslått tiltak er videre undersøkelser og kartlegging av dagens tilstand hvis tilkomstmuligheten forbedres.

Inspeksjonsmulighet - Loft

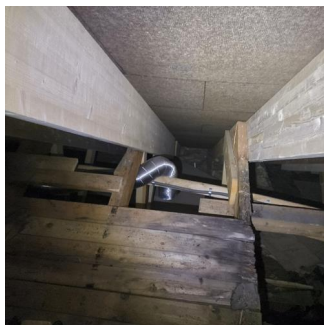
- Kondensisolering av rør og ventilasjonskanaler Det registreres uisolert ventilasjonskanal fra kjøkken og kanalen er ikke ført ut over tak med avsluttet på loft. Konsekvens er at forholdet medfører risiko for kondens på innsiden av røret og på loft, noe som kan føre til fuktskader. Det er ikke observert tegn til at forholdet har ført til slike skader på befaringsdagen. Foreslått tiltak er lokal utbedring, eller andre tiltak hvis videre undersøkelser viser at dette er nødvendig.

Kondensisolering av rør og ventilasjonskanaler - Uisolert ventilasjon fra kjøkken avsluttet på loft

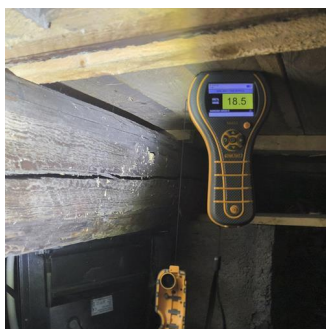
Fukttinnholdet i tilgjengelig treverk ble målt med piggelektroder til 18,5 vektprosent. Dette resultatet tilsier noe forhøyet fuktnivå. Målingen gir kun et øyeblikksbilde og kan endre seg f.eks. med årstider, fukt- og temperaturforhold.

Helhetsvurdering - Eksempel på fuktmåling

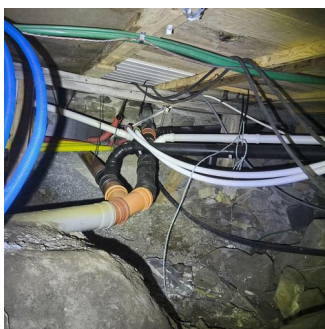
Helhetsvurdering - Rørapplegg i krypkjeller

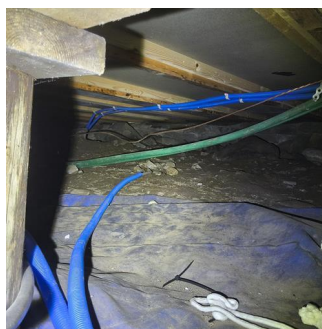
Krypkjelleren har redusert tilkomstmulighet grunnet eksempelvis lav takhøyde og tykke murer, noe som ikke gir tilstrekkelig grunnlag for en fullstendig vurdering. Krypkjellere er en konstruksjonstype som erfaringsmessig har forhøyet risiko for fuktskader. Konsekvens er at begrenset inspeksjonsmulighet medfører usikkerhet om tilstanden, og det opplyses om risiko for skjulte skader.

Basert på bygningsdelenes samlede tilstandsbilde og hovedmomentene som nevnes over bør det påregnes tiltak som ytterligere undersøkelser, videre overvåkning og eventuelle lokale utbedringer der dette viser seg å være et behov. Erfaring viser at igangsetting av slike arbeider i mange tilfeller avdekker ytterligere forhold som krever tiltak, noe som det bør tas høyde for.

Helhetsvurdering - Krypkjeller

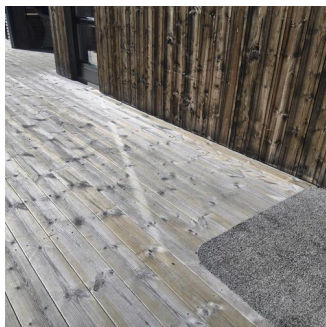
Det er stedvis liten og ingen avstand mellom kledningens underkant og vindusbelistning og terrasse/terrenget. TG2 settes for å belyse at konsekvensen av dette kan føre til økt fuktbelastning, forkortet levetid og økt vedlikeholdsbehov. Foreslått tiltak er videre overvåking, slik at forebyggende vedlikehold og/eller lokal reparasjon kan iverksettes når dette blir nødvendig.

Ytterkledning (fasademateriale, vannbord, utvendig listverk, o.l.) - Eksempel på kledning nært terrasse

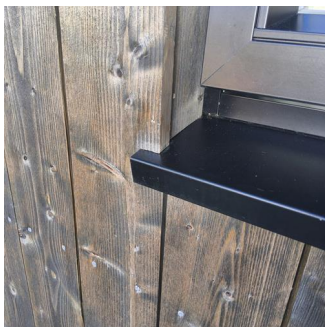
Ytterkledning (fasademateriale, vannbord, utvendig listverk, o.l.) - Eksempel på kledning nær beslag

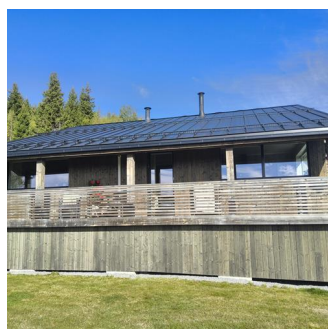
Inspeksjonsmulighet - Fasade og yttertak

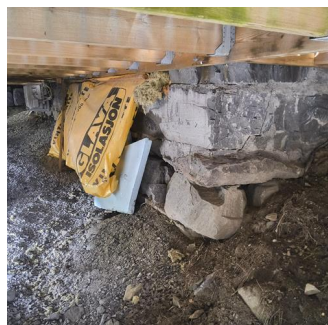
Det registreres enkelte moderate tegn til sprekker i grunnmuren under terrasse. Eksakt årsak er ukjent. Konsekvens er at forholdet kan indikere bevegelser i konstruksjoner og/eller i grunnen. Foreslått tiltak er videre overvåking, slik at forebyggende vedlikehold og/eller lokal reparasjon kan iverksettes dersom utviklingen fortsetter.

Grunnmur og fundament -  
Grunnmur og inngang til  
krypkjeller under terrasse

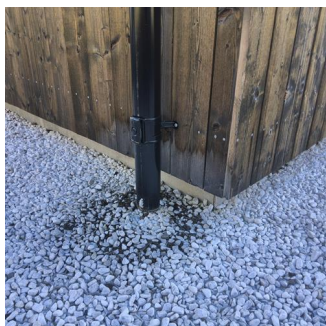
Bortledning av takvann -  
Eksempel på taknedløp til terreng  
og fuktskjolder på kledning

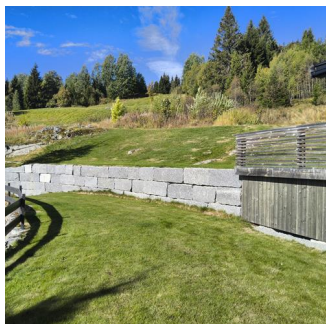
HMS Rekkerkshøyde og lysåpninger Rekkverkshøyder, lysåpninger og andre sikkerhetsmessige forhold er kontrollert opp mot dagens gjeldende byggt tekniske forskrift, selv om denne ikke har tilbakevirkende kraft. Det registreres følgende:  
Forstøtningsmuren mangler fullverdig rekkverk, noe som medfører fare for liv og helse. Basert på ovennevnte forhold oppfyller ikke murene dagens krav til sikkerhet. Etablering av rekkverk anbefales.

Rekkerkshøyde og lysåpninger -  
Forstøtningsmur i hage

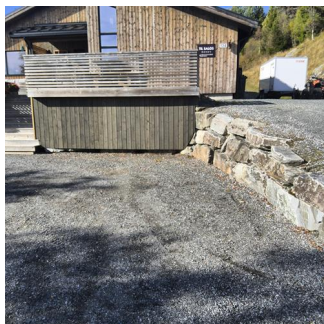
Rekkerkshøyde og lysåpninger -  
Forstøtningsmur i gårdsplass

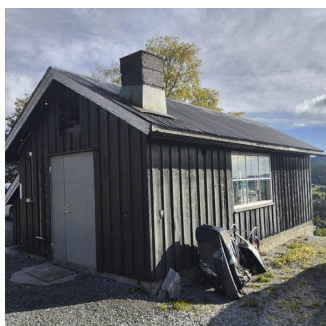
| | Oppsummert | Uthus bærer preg av alder og materialer har slitasjer og skader. Stedvise råteskader observeres. Konsekvens er svekket beskyttelse av materialene, og pågående nedbrytning.<br>Det registreres at pipen har en høyde som er lavere (over tak) enn det som er anbefalt. Konsekvens er at dette kan påvirke brannsikkerheten.<br>Det bør påregnes tiltak som forebyggende vedlikehold og lokale utbedringer der dette viser seg å være et behov. Erfaring viser at igangsetting av slike arbeider i mange tilfeller avdekker ytterligere forhold som krever tiltak, noe som det bør tas høyde for. |

Helhetsvurdering - Uthus
