# Tilstandsrapport

Tomannsbolig

Stokkaveien 6A, 4024 STAVANGER

Befaringsdato: 07.09.2026

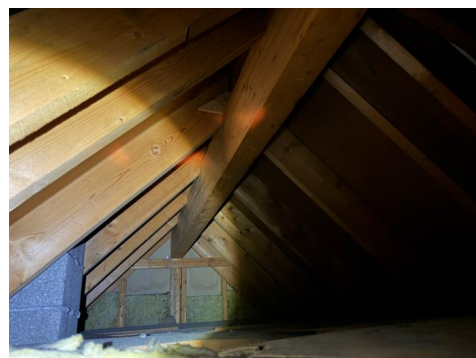
- Det er enkelte steder påvist merker etter fukt/kondens. Lufteskuffer over isolasjon ligger delvis i kontakt med sutaket.
- Det er begrenset/dårlig ventilering av takkonstruksjonen. Ventilasjonssør fra badrom er ikke isolert.

- Det må gjøres nærmere undersøkelser og sikre avstand mellom lufteskuffe og sutak for å oppnå bedre luftsirkulasjon. Det anbefales å montere tett isolert luke med stige for enklere tilkomst og jevnlig kontroll, samt redusere varm luft å komme opp på kaldt loft.
- Utbedring bør gjennomføres for å hindre videre fuktskader og svekkelse av konstruksjonen.
- Dårlig ventilering kan føre til opphopning av fukt, med risiko for kondens, mugg- og råteskader i konstruksjonen.
- Det anbefales å forbedre ventilasjonen i takkonstruksjonen for å sikre tilstrekkelig luftgjennomstrømning og redusere fuktbelastning.

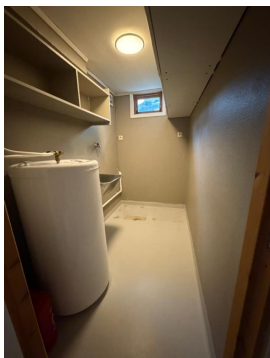
- Manglende oppgradering av våtrommet medfører høy risiko for at konstruksjonene ikke vil tåle vanlig bruk av vann, eller lekkasjer. Dette kan føre til fuktskader på tilstøtende konstruksjoner.
- Våtrommet må totalrenoveres. Alle forhold med tettesjikt, våtsone, sluk m.m. må dokumenteres.

Sluk i gulv.

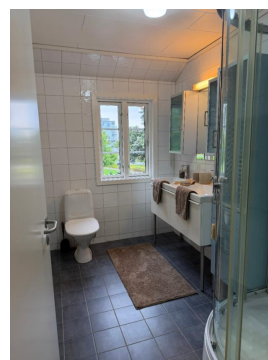
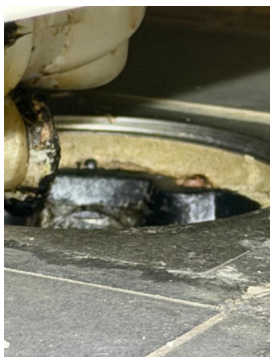
- Manglende oppgradering av våtrommet medfører høy risiko for at konstruksjonene ikke vil tåle vanlig bruk av vann, eller lekkasjer. Selv om det er dusjkabinett, er det fortsatt en betydelig risiko for at våtrommets konstruksjoner ikke tåler lekkasjer. Dette kan føre til fuktskader på tilstøtende konstruksjoner.
- Våtrommet må totalrenoveres. Alle forhold med tettesjikt, våtsone, sluk m.m. må dokumenteres.

Sluk i gulv under dusjkabinett.

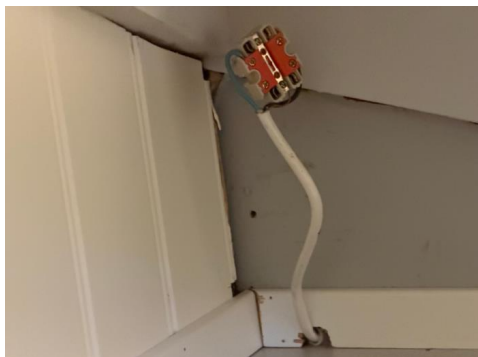
- Manglende samsvarserklæring øker sannsynligheten for at det elektriske anlegget er utført av ufaglærte og at anlegget har feil og mangler. Dette øker fare for brann- og støt og kan i verste fall utgjøre fare for liv og helse. Det kan i tillegg medføre utbedringskostnader. Det er derfor behov for at en kvalifisert elektrofaglig person kontrollerer det elektriske anlegget.
- Løs kobling under trapp i kjeller bør utbedres av autorisert elektriker for å unngå risiko for varmgang, kortslutning eller brann.

Løs kobling.
