# Tilstandsrapport

Enebolig

Kreklingveien 2 D, 3030 DRAMMEN

Rapportdato: 24.09.2026

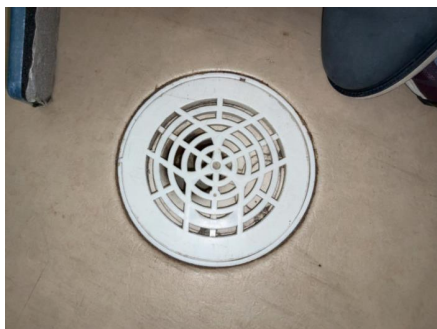
- Konsekvensen er at membranen /tettesjikt kan ha redusert funksjon og tetthet som følge av alder, noe som øker risikoen for fuktinntrengning og skjulte skader i konstruksjonen, samt behov for oppgradering eller rehabilitering av våtrommet.
- Det anbefales årlig visuell kontroll.

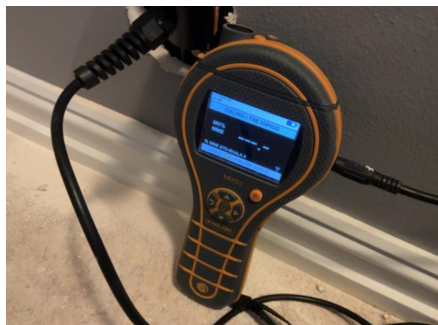
Ingen fukt ble indikert.

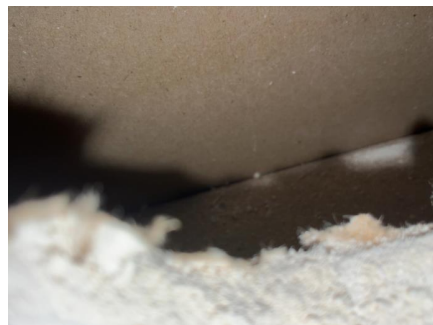
Tørr konstruksjon.

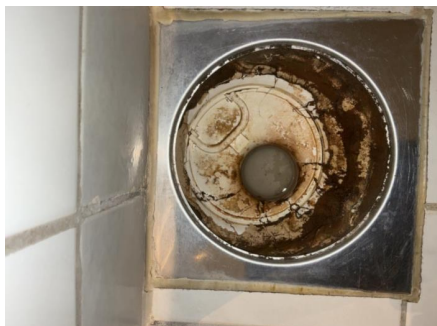
- Det er påvist avvik i fallforhold til sluk i forhold til krav i forskrift på befaringsstidspunktet.
- I dusjsone er det påvist at noen fliser har bom (hulrom under) i kombinasjon med riss sprekker i fuger som ikke er mykfuger.

Sluk i dusjsonen.

- Til tross for avviket i fall/høydeforskjell til sluk, vil gulvet fortsatt kunne lede vann mot sluket, men med redusert effektivitet. Dette kan potensielt øke risikoen for vannansamling i enkelte områder av badet.
- Dersom tiltak ikke utføres, kan dette over tid føre til at flisene løsner eller sprekker, spesielt ved belastning eller bevegelser i konstruksjonen.

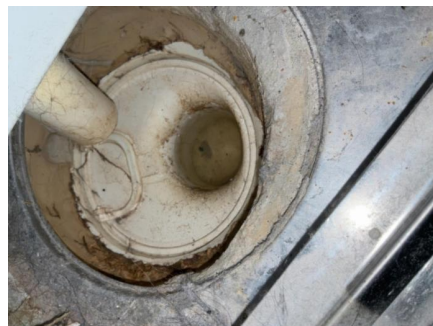
- Jevnlig rengjøring av sluk bør påregnes for å unngå tilstopping og risiko for vannskader.
- Begrenset inspeksjonsmulighet kan medføre at eventuelle feil eller lekkasjer ikke oppdages i tide, noe som øker risikoen for skjulte skader.

Sluk under badekar.

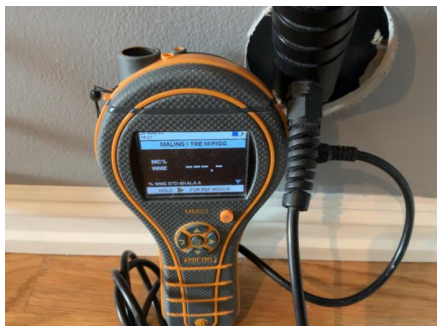
Fuktmåling ved hulltaking er foretatt, uten å påvise unormale forhold, med hulltaking fra loftstue. Det ble ikke indikert fukt ved fuktsøk med Protimeter MMS3 med pigger.

Ingen fukt ble indikert.

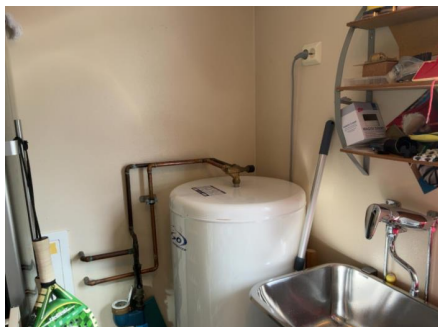
- Mangelfull el-tilkobling kan innebære økt risiko for elektrisk feil, brannfare og redusert sikkerhet.
- Det bør etableres tilfredsstillende el-tilkobling etter gjeldende forskrift.
- Det er ikke behov for utbedringstiltak siden tanken fungerer i dag, men ut ifra alder kan skader plutselig oppstå.
- Det anbefales å planlegge utskifting av varmtvannstanken for å sikre videre trygg og stabil drift.
