# Egenerklæring

Stavåsvegen 12, 2409 ELVERUM

# Tilstandsrapport

## ENE BOLIG

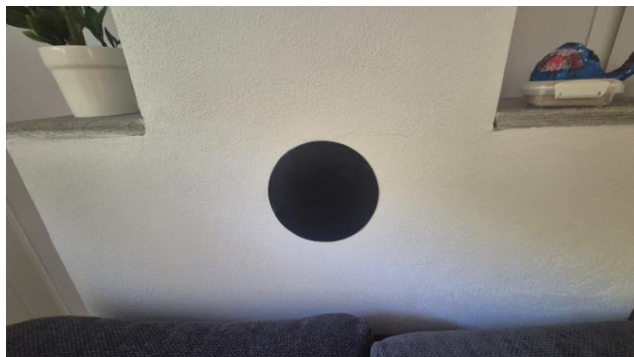
Metallplate ved tettet rørinnføring i pipe.

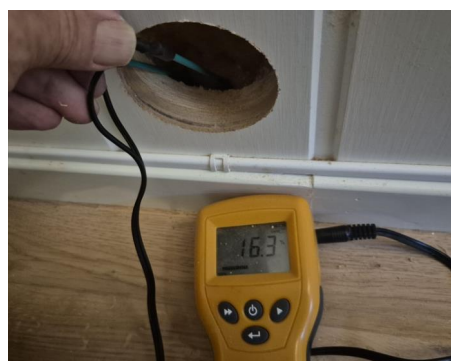
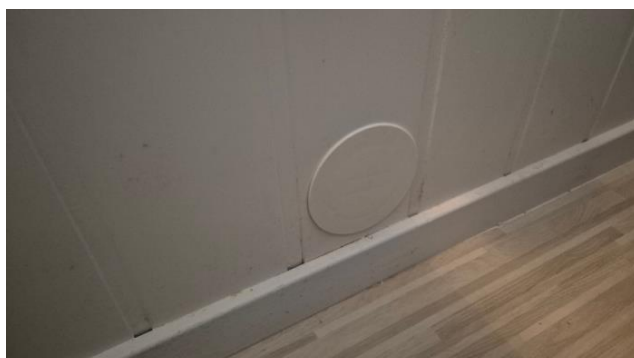
- Det er påvist noe forhøyde fuktverdier i innforet vegg i kjellerstue mot vest. Det er denne delen av kjellervegger som sannsynligvis ikke er utført med nytt tettesjikt i 2013. Fuktverdien ligger i grenseområde der fuktskader kan oppstå.

- Tilstanden bør observeres jevnlig.

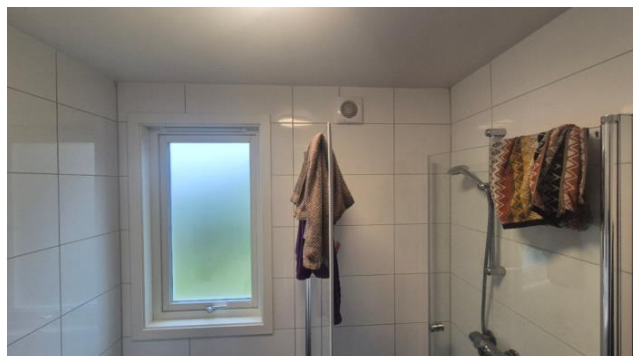
- Det er vindu med ikke fuktbestandige materialer i våtsonen dusj, løsningen eller byggematerialet er uegnet.

- Uegnede materialer må fuktbeskyttes/utskiftes.

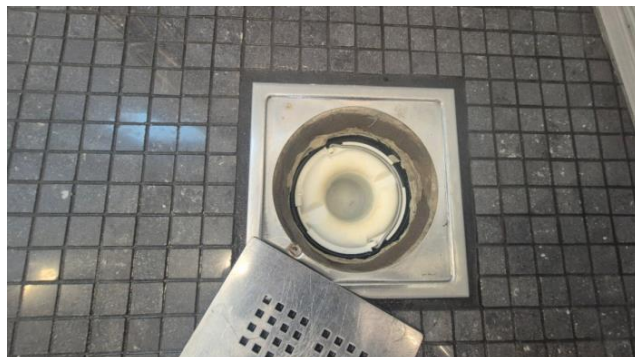
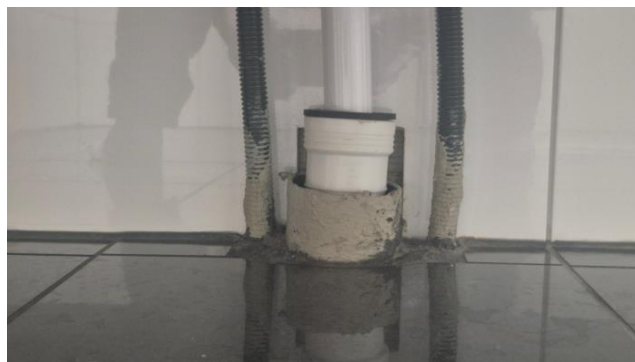
- Det er påvist mangelfull/feil utførelse rundt rørgjennomføringer (vannrør) som gir fare for fukt i konstruksjonen i våtsone,
- Det er ikke tilstrekkelig høyde fra topp av slukrist til topp vanntett sjikt mot rørgjennomføring eller ved døråpning (i forhold til krav i forskrift på befaringstidspunktet)

- Det anbefales å utbedre gjennomføringene med korrekt tetting. Årsaken til avviket bør avklares, og arbeidet bør utføres i henhold til gjeldende våtromsnorm.
- Overvåk konstruksjonen jevnlig. For å få tilstandsgrad 0 eller 1 må løsningen utbedres, men tidspunktet for når dette er nødvendig er vanskelig å si noe om.
- Til tross for avviket i fall/høydeforskjell til sluk, vil gulvet fortsatt kunne lede vann mot sluket, men med redusert effektivitet. Dette kan potensielt øke risikoen for vannansamling i enkelte områder av våtrommet.
- Avvik i høydeforskjell eller fall på våtrommet kan føre til at vann ikke ledes korrekt mot sluk. Dette øker risikoen for vannansamlinger, fukttrengning og påfølgende skader på konstruksjon og overflater.

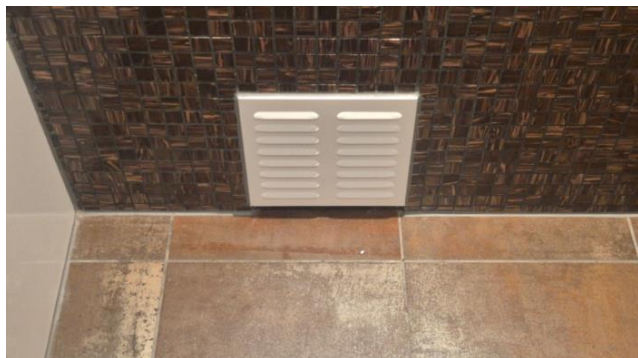
- Det er påvist avvik i fallforhold til sluk i forhold til krav i forskrift på befaringstidspunktet.

- Det anbefales å kontrollere fallforholdene og utbedre disse slik at krav til fall mot sluk oppfylles. Ved større avvik kan det være nødvendig å bygge opp gulvet på nytt i henhold til gjeldende våtromsnorm. Arbeidet bør utføres av kvalifisert fagperson.

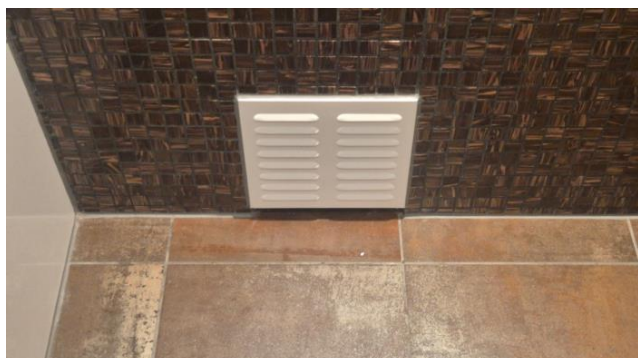
- Regelverket krever at sluket skal være tilgjengelig for rengjøring og vedlikehold. Hvis sluket er utilgjengelig, kan det bli tett av hår, fett eller andre partikler, noe som kan føre til oversvømmelse på våtrommet med påfølgende fuktskader i tiliggende rom/konstruksjoner.
- Tilgang til sluk må bedres både for inspeksjon og rengjøring.
- Til tross for avviket i fall/høydeforskjell til sluk, vil gulvet fortsatt kunne lede vann mot sluket, men med redusert effektivitet. Dette kan potensielt øke risikoen for vannansamling i enkelte områder av våtrommet.

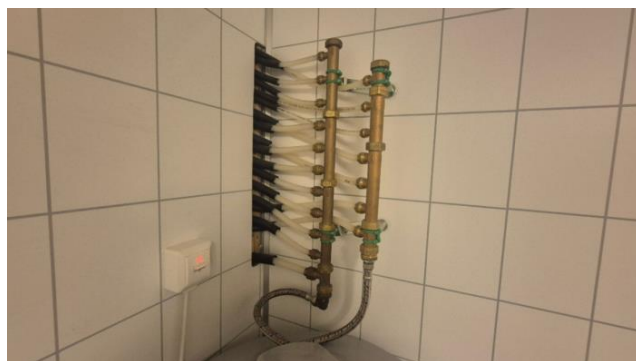
- Dersom våtromsplatene ikke er montert fagmessig, kan dette medføre utettheter som øker risikoen for fuktinntrengning bak platene. Over tid kan dette føre til oppfukning av tilstøtende konstruksjoner, noe som kan resultere i råteskader, muggvekst og eventuelle lekkasjer.
- Det er åpninger i vegger, - luke til stoppekran og område med vannfordeling.
- Veggene bør fuktsikres.

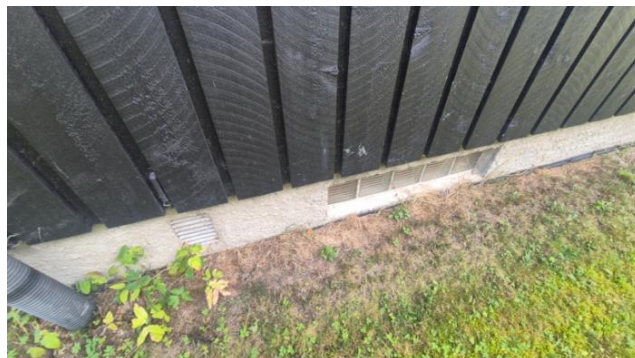
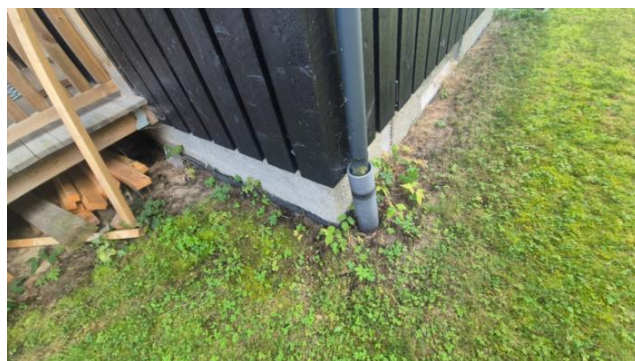
- Manglende eller sannsynlig manglende utvendig fuktsikring av grunnmur øker risikoen for fuktinntrengning i kjeller eller underetasje. Dette kan føre til fuktskader, muggvekst, dårlig inneklima og nedbrytning av konstruksjonen over tid.
- Det anbefales å vurdere behov for etablering eller oppgradering av utvendig fuktsikring og eventuell drenering rundt grunnmuren. Tiltak bør planlegges og utføres i henhold til dagens anbefalinger for å sikre en varig løsning.

- Fuktsikring av muren bør sikres ved utbedring av klemlist og/eller justering av terreng.
