TORPESVINGEN 2

## TORPESVINGEN 2

## Torpesvingen 2, 3295 Helgeroa

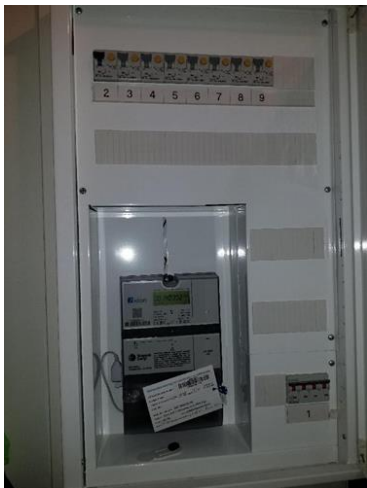
Elektrisk anlegg - [Sikringsskap]

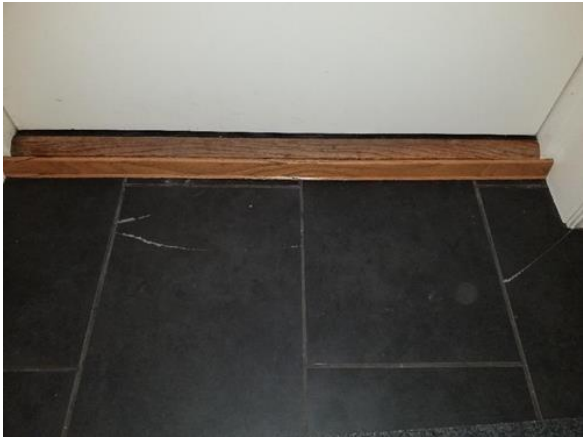
Overflater gulv - Det er observert sprekker ved ytterdør. Ukjent årsak. Ytterligere undersøkelser anbefales. Det registreres bomlyd i enkelte gulvfliser, noe som indikerer manglende vedheft mellom flis og underlag. Parkett bærer preg av alder/slitasje. Sprekker mellom parkettbord. Oppgradering av enkelte overflater bør påregnes. Innerdører - Dørbladet til innerdør ved soverom 1 har kontakt med dørterskel/dørkarm, noe som gjør at døren henger når den åpnes og lukkes. Krever justering av dørblad/dørkarm.

Overflater gulv - [Sprekker ved ytterdør, utleiedel]

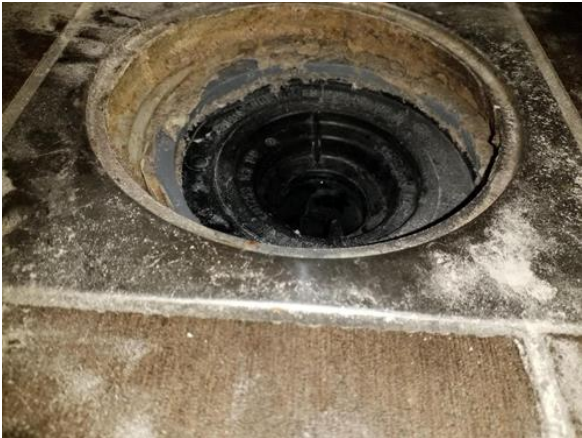
Avløpsrør (ink. sluk) - [Sluk, bad utleiedel]

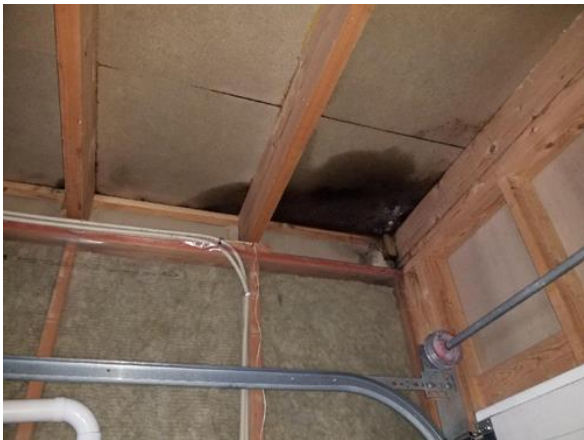
TG 3	Terrasser/inntrukket balkong over innvendige rom	Deler av balkongen danner tak over garasje. Tettesjiktet er skjult og ikke tilgjengelig for inspeksjon. Det er observert tegn på lekkasjer eller skader fra innvendig side i garasje. TG 3 er valgt for å belyse alder og tilstand. Fornying av tettesjikt og balkongdekke må påregnes. Skjulte skader i konstruksjonen kan ikke utelukkes. Sjablongmessig prisanslag: kr 50 000 - 100 000
---	------	--	--

Balkonger, terrasser, veranda etc - [Fuktmerker i garasje]

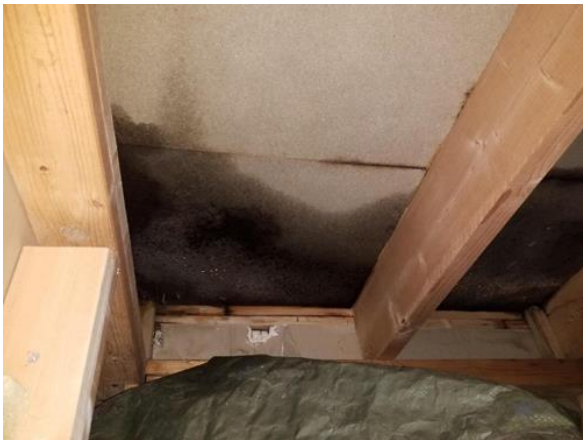
Balkonger, terrasser, veranda etc - [Fuktmerker i garasje]
