BREDINGSBERG 1

Velkommen til Bredingsberg 1

Velkommen til Bredingsberg 1!

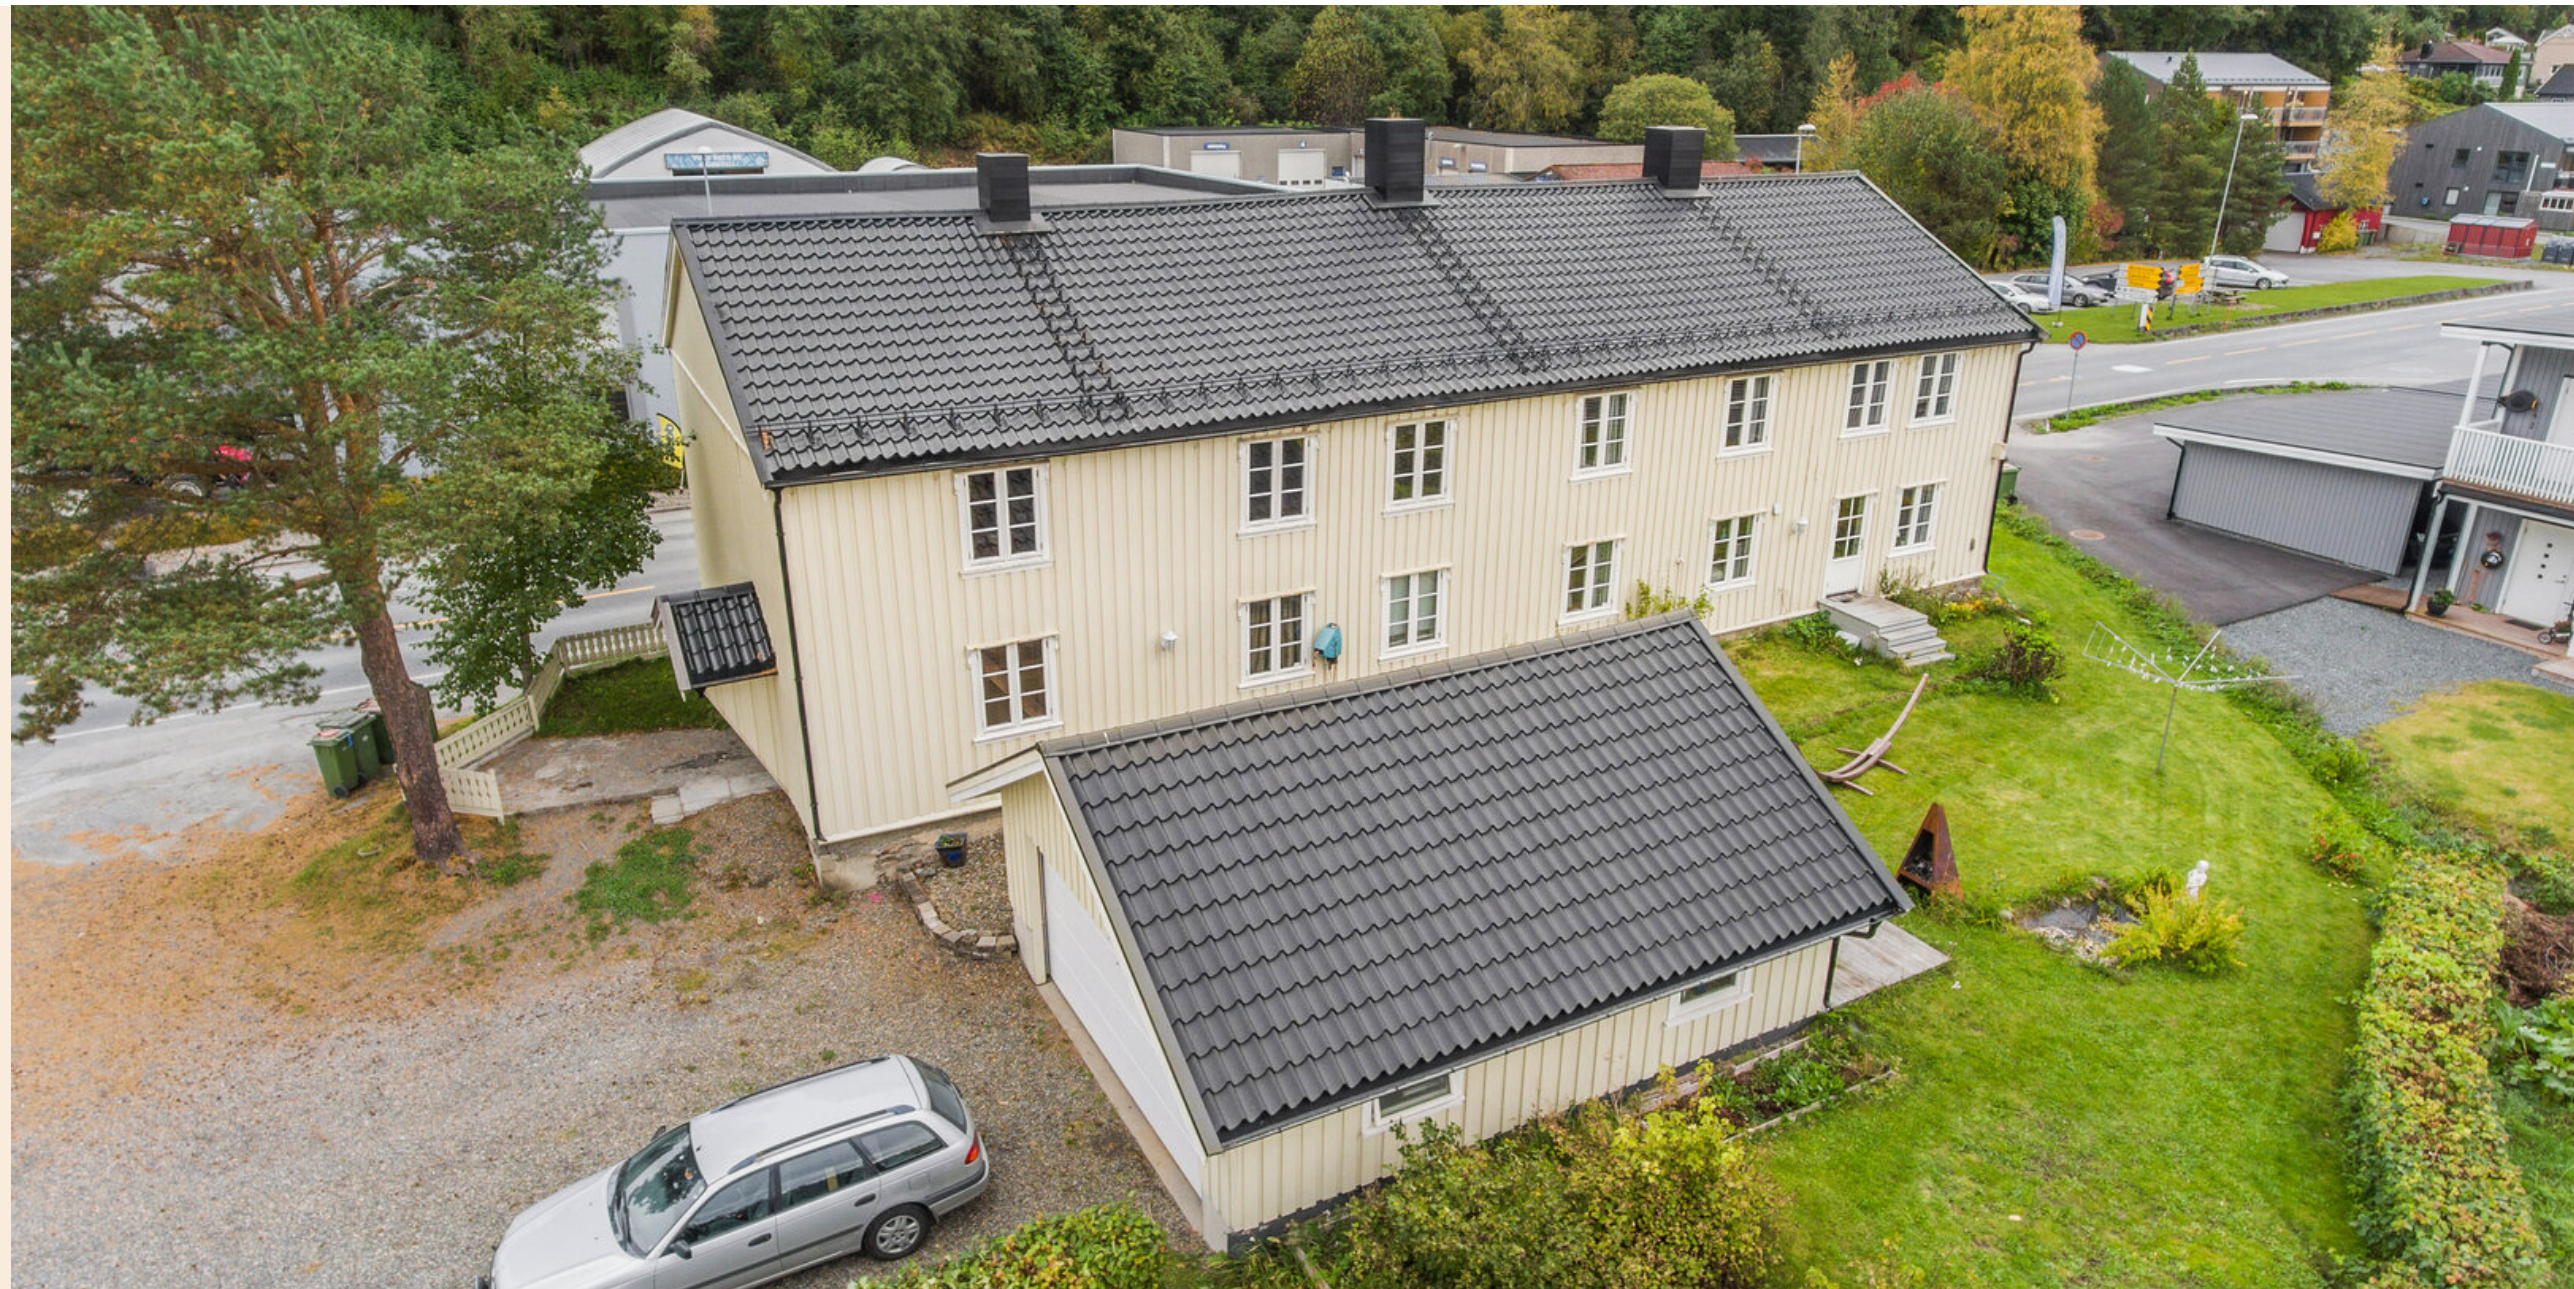
## KJØKKEN

Kjøkken i 2. etasje.  
Kjøkkeninnredning med folierte skrog og profilerte fronter.  
Laminat benkeplater med et nedfelt oppvaskbeslag. Avsatt plass for komfyr.

Tilstandsgrad 3, TG3: store eller alvorlige avvik:  
Kjøkken > Avtrekk > Kjøkken > 2. etasje  
Avtrekksvifte er defekt.  
Starter ikke, ikke tilkoblet avtrekksrør.  
Kostnadsestimat : Under 10 000

Tilstandsgrad 2, TG2: Avvik som kan kreve tiltak:  
Kjøkken > Overflater og innredning > Kjøkken  
Det er avvik:  
Lappet over skjøter i benkeplater, samt rundt vask. Ikke forseglet overgang mellom vegg og benkeplate.  
Front til overskap tar i avtrekksvifte. Noe løst blandebatteri. Eldre vann og avløp- leder inn til badet.

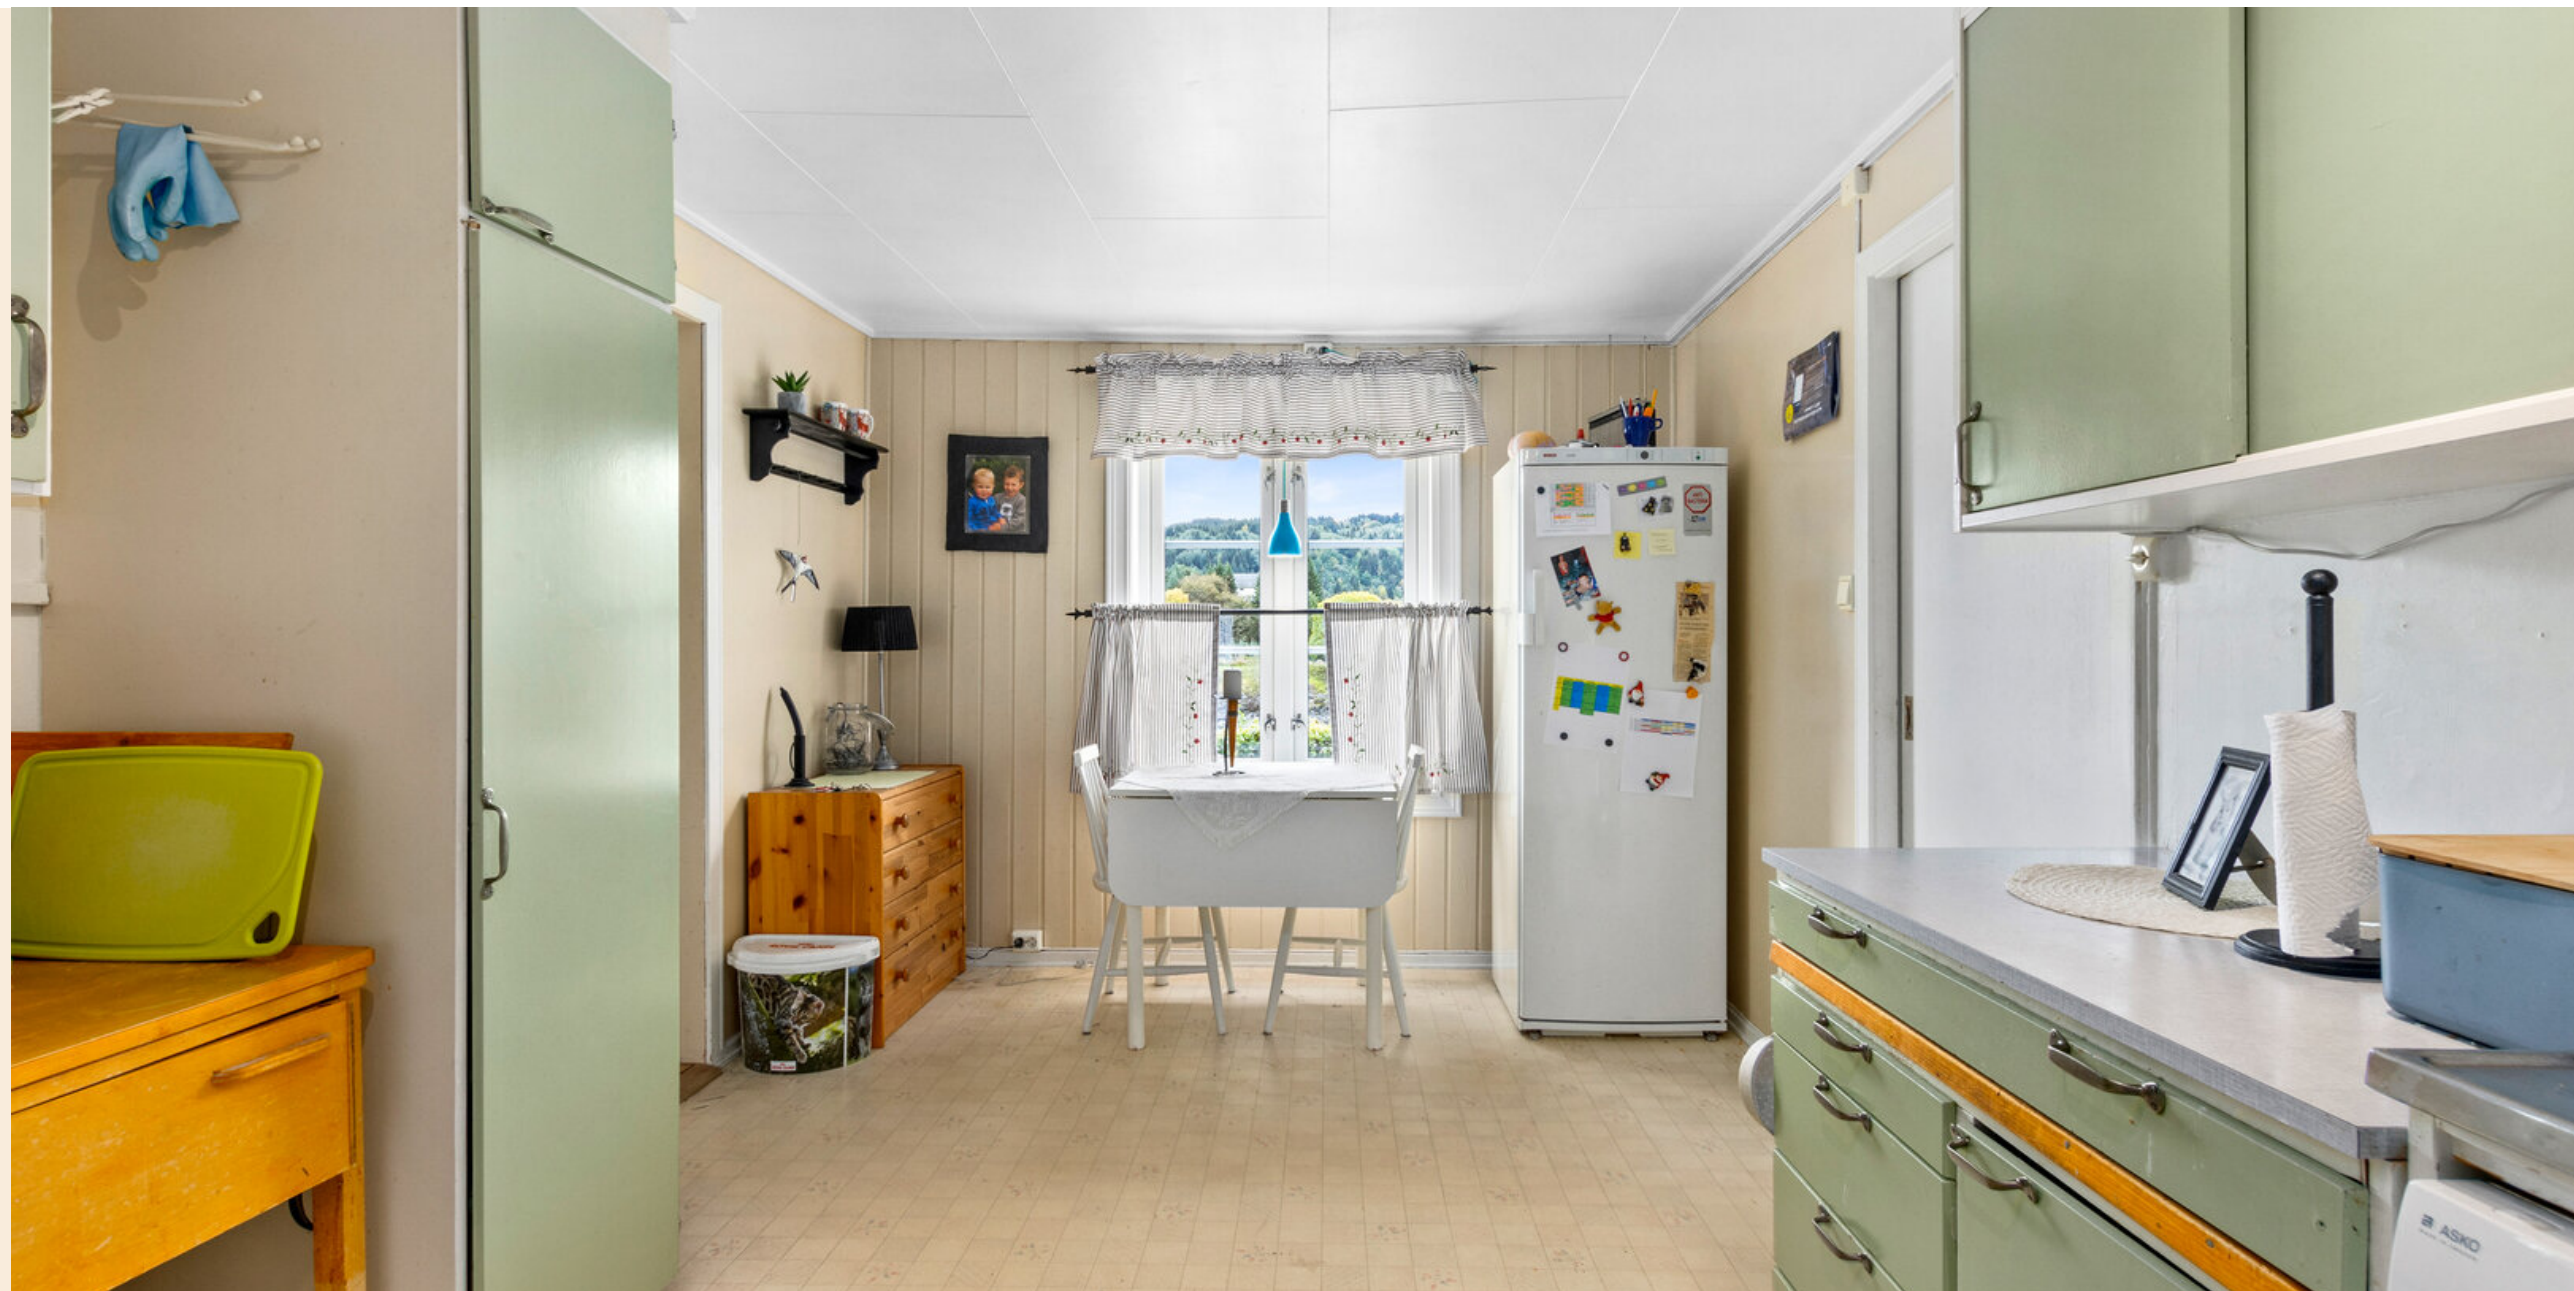
Kjøkken 1. etg i utleid del av bolig:  
 Kjøkkeninnredning med folierte skrog og profilerte fronter.  
 Laminat benkeplater med et nedfelt oppvaskbeslag.  
 Avsatt plass og opplegg for oppvaskmaskin, komfyr og et kjøleskap.

Kjøkken i 1. etasje er av eldre dato.  
 Kjøkkeninnredning av eldre dato med glatte fronter.  
 Laminat benkeplater med et heldekkende oppvaskbeslag.  
 Avsatt plass og opplegg for oppvaskmaskin, komfyr og et kjøleskap.

Tilstandsgrad 2, TG2: Avvik som kan kreve tiltak:  
 Kjøkken > Overflater og innredning > Kjøkken  
 Det er avvik:  
 Generell alders og brukslitasjer. Ødelagt bunnplate i oppvaskskrog. Eldre vann/  
 avløp- se eget punkt.

Kjøkken > Avtrekk > Kjøkken  
 Det er manglende forsert mekanisk avtrekk fra kokesone i kjøkken.
