SØRSIA 372

Velkommen til Sørsia 372

Tekniske dokumenter

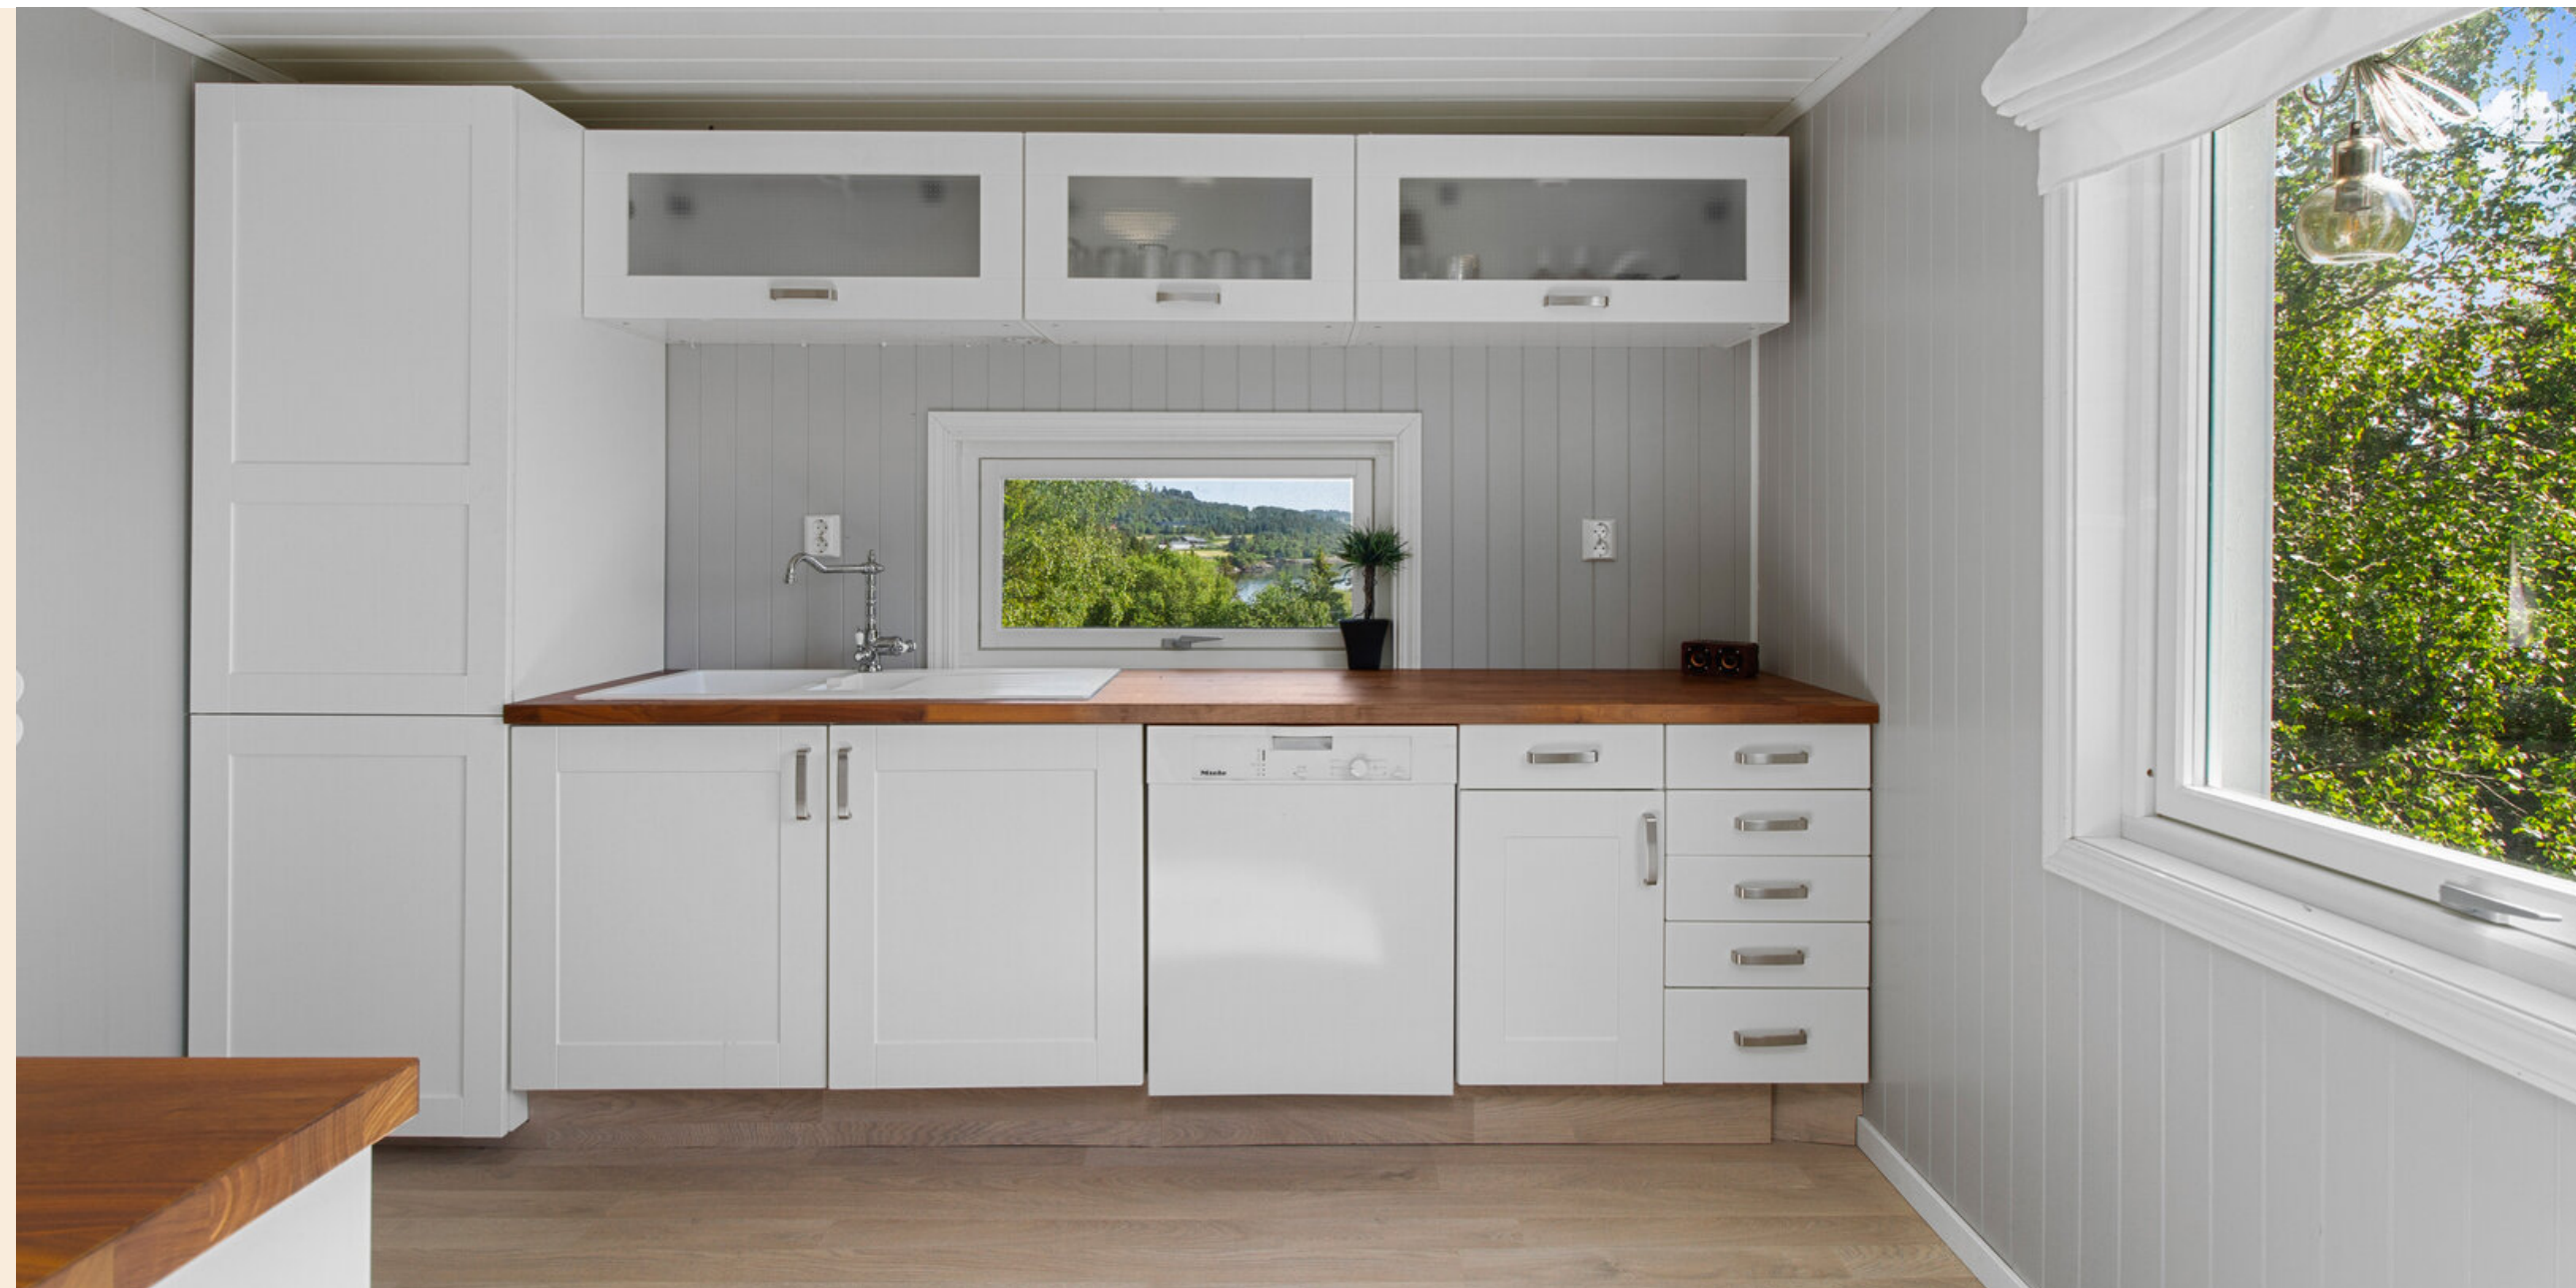
## KJØKKEN

På gulv er det laminat, vegger har MDF-plater og i himling er det MDF-panel. Kjøkkeninnredning med folierte skrog og glatte fronter. Laminat benkeplater med nedfelt oppvaskbeslag i kompositt. Integrert komfyrtopp, stekeovn og kjøleskap. Mekanisk avtrekksvifte over kokeplass.

Tilstandsgrad 2, TG2: Avvik som kan kreve tiltak:

Kjøkken > Overflater og innredning > Kjøkken

Det er påvist skader på overflater/kjøkkeninnredning utover normal slitasjegrad. Gulvsolkkel er løs ved gul, folieslipp er observert samt skuffe er noe fuktpåkjent.
