BJØRNSTADGUTUA 59

## BJØRNSTADGUTUA 59

For ytterligere informasjon se vedlagte tilstandsrapport datert 10.02.2023 som dette er hentet fra.

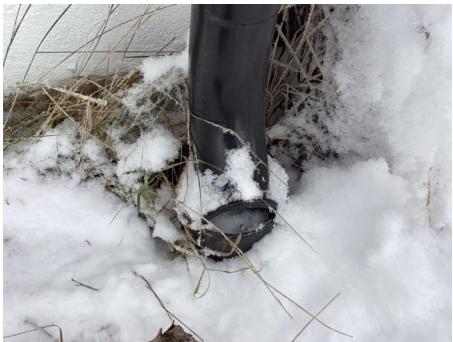
Utvendige beslag og takrenner/nedløp i metall. Vindski og toppbord i tre.

Bør etableres bedre løsning på nedløp.

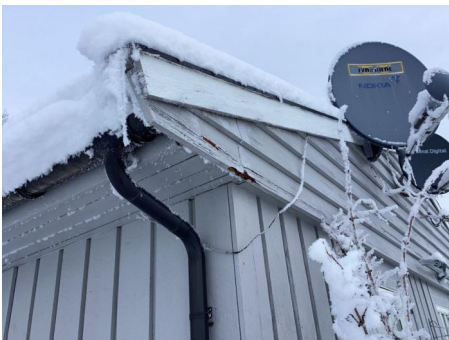
Det er ingen eller liten lufting i nedre kant av kledning mot grunnmur.

Råteskadet panel.

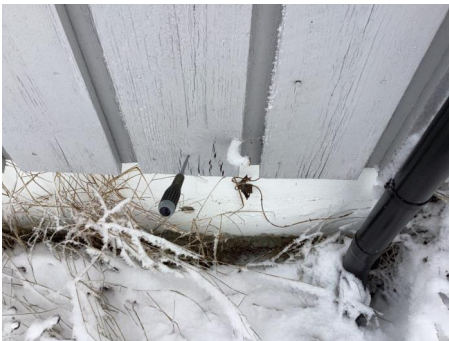
Det er påvist råteskader i bordkledningen.

- Det er påvist betydelige råteskader i bordkledningen.

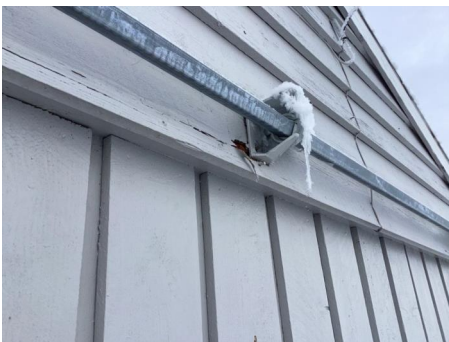
Råteskadet panel.

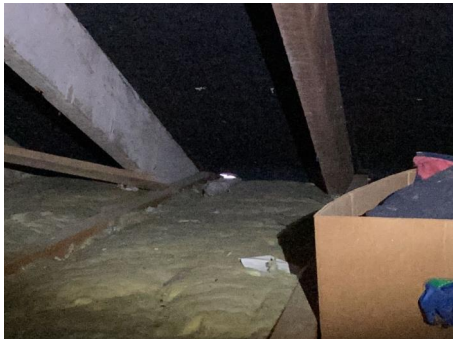
Spor av mus registrert, ukjent omfang. Utett undertaksduk ble registrert, dette er et avvik som gir risiko for skade i konstruksjonen. Tilgjengelige deler av takkonstruksjon er delvis inspisert fra luke og lyst med lommelykt. Tilstandsgrad gitt pga. nevnte forhold.

Hull i undertaksduk med raft.

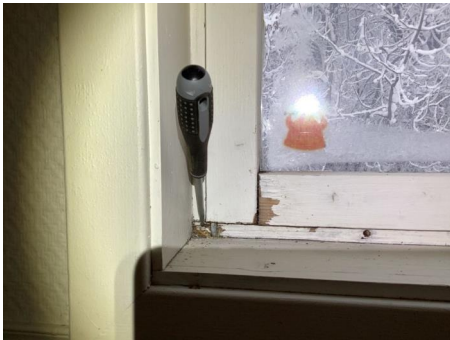
Det er påvist tegn på innvendig kondensering av enkelte vindusglass.  
Det er påvist vinduer med fukt/råteskader.

Råteskade på vindu.

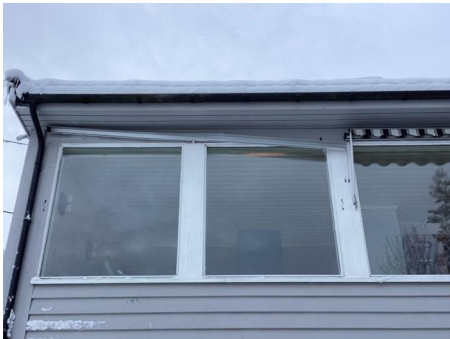
Innfestingsskinne til markise er løs.

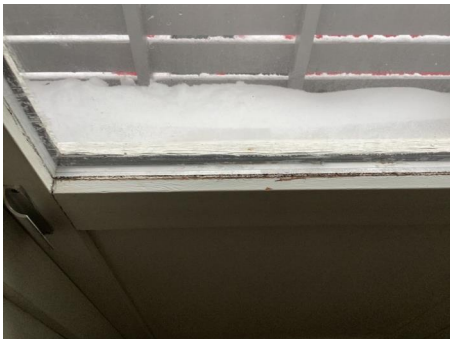
Kondensering på enkelte glass har medført fuktskader i treverk som kan medføre utskiftningsbehov av enkelte dører.

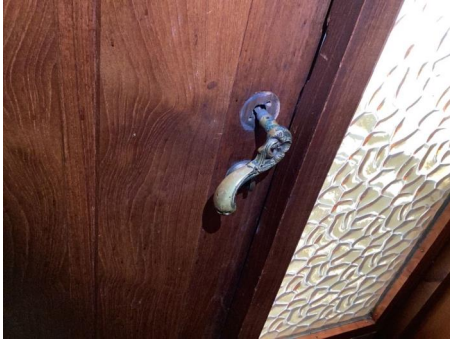
Dørhåndtak er løst.

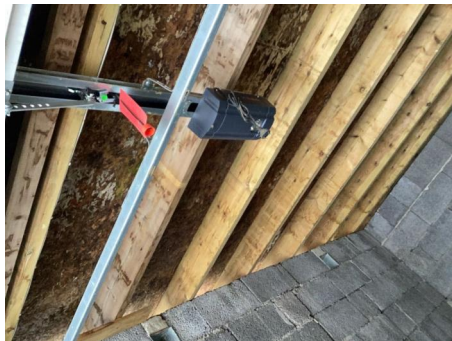
Fukt i himling i garasjen under altan.

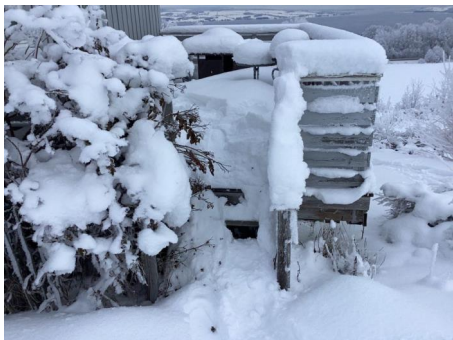
Snødekt trapp.

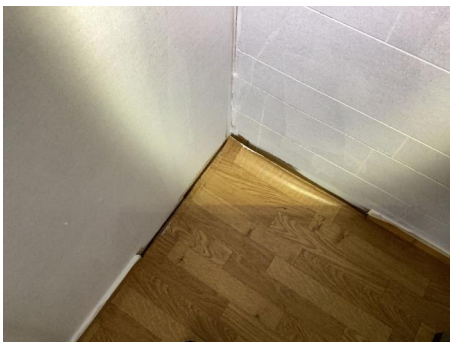
Løst gulvbelegg.

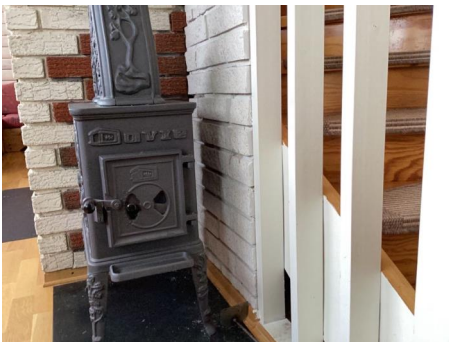
Mangler ildfast plate under feieluke.

Mindre en 30cm fra ildsted til trapperekverk.

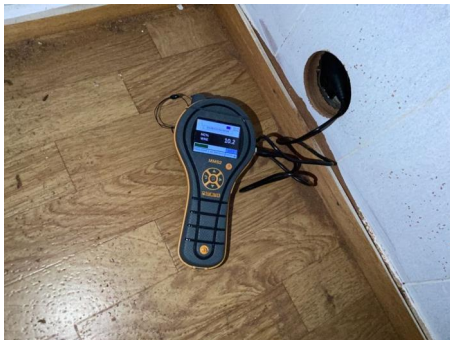
Fuktmåling ble foretatt, jeg målte tørre verdier i konstruksjon.

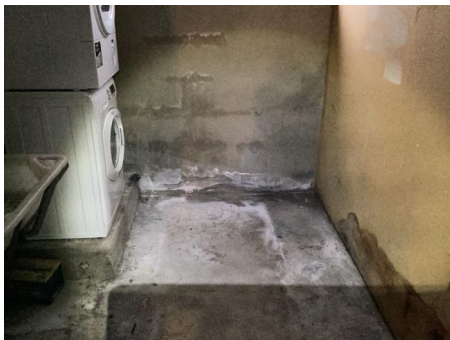
Det er påvist indikasjoner på noe fuktgjennomtrenging i kjellergulv.

Det er påvist indikasjoner på noe fuktgjennomtrenging inn i kjellermur.

Fuktsjolder på gulv og vegg.

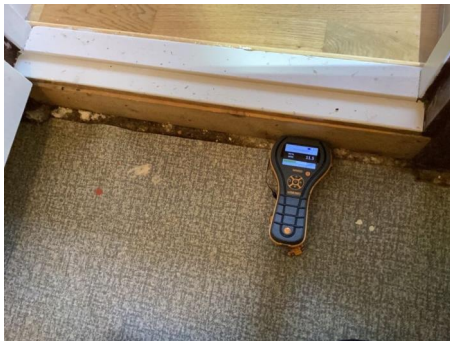
Fuktmåling ble foretatt, jeg målte tørre verdier i oppforet gulv.

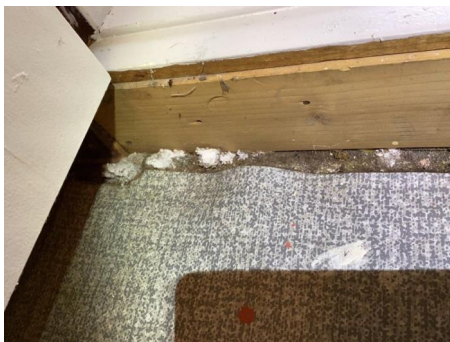
Saltutslag på gulv.

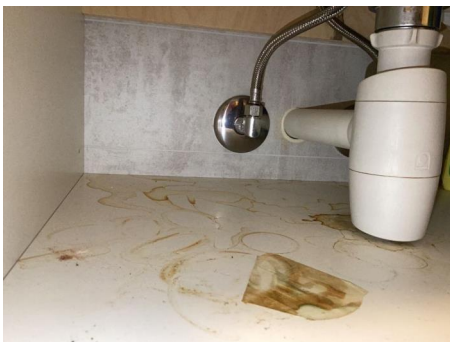
Utette rørgjennomføringer i våtsone.

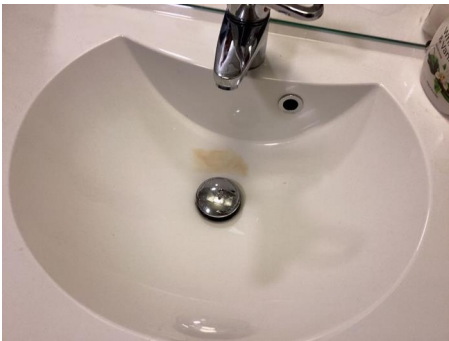
Misfarging i vask.

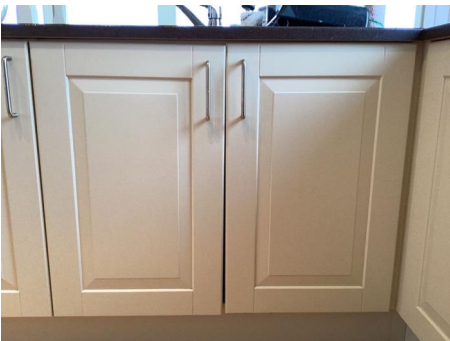
Skapdører trenger justering.

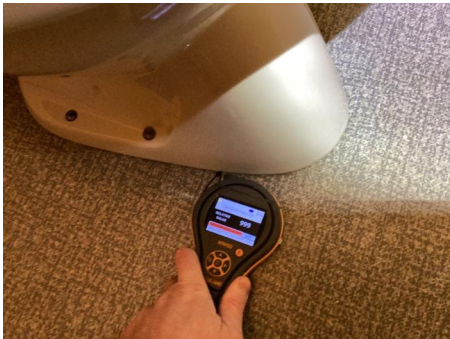
Toalettrom mangler tiluftsventilering, f.eks. spalte/ventil ved dør.  
Toalettrom har ingen ventilering fra rommet, NS 3600 krever mekanisk avtrekk for å kunne gi TG 0/1.  
Det er påvist skade som følge av angrep av fukt/råte.

Ved bruk av fuktindikator på utsatte steder registrerte jeg unormale verdier.

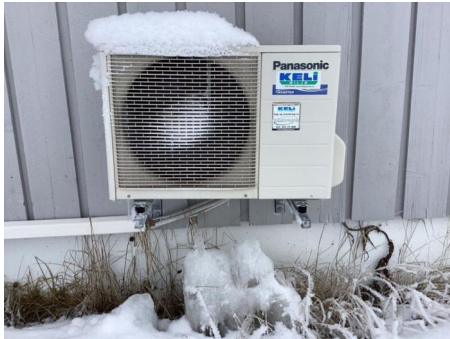
Vann fra varmepumpe må ledes vekk fra grunnmur.

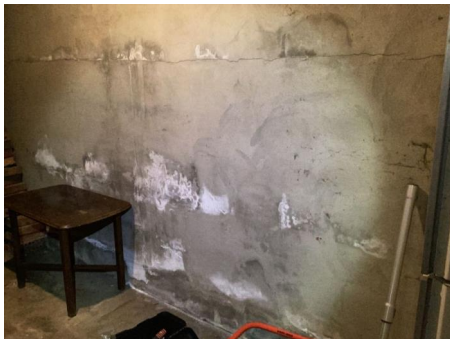
Sprekker/riss ble registrert på grunnmur.

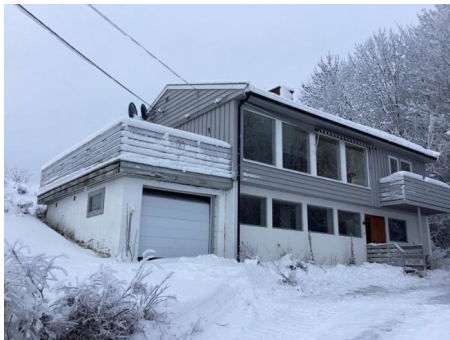
Stedvis flatt eller dårlig fall på terreng fra bygning, dette er avvik fra dagens krav. Anbefalt fall på terreng er 1:50, 3 m fra grunnmur. (Det vil si jevnt fall på minimum 60 mm, 3 m fra grunnmur).
