RANDSFJORDVEGEN 897

# Tilstandsrapport

📍 Randsfjordvegen 897 , 2864 FALL

Befaringsdato: 20.10.2022

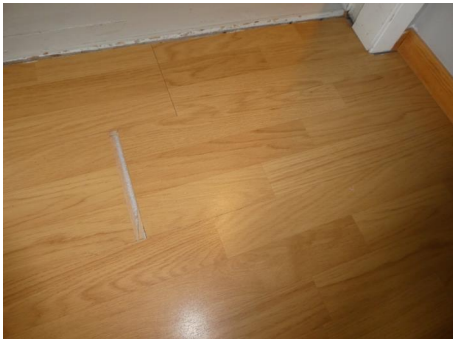
Skjøt på laminatgulv som har glidd fra hverandre

Observert noe slitte overflater og enkelte sprekker i skjøter av laminat.
