ØSTRE LENSMAANNSVEG 13

Befaringsdato: 18.11.2022 Rapportdato: 24.11.2022 Oppdragsnr: 20349-1256 Referansenummer: CO2187

Autorisert foretak: Takstforum Telemark AS

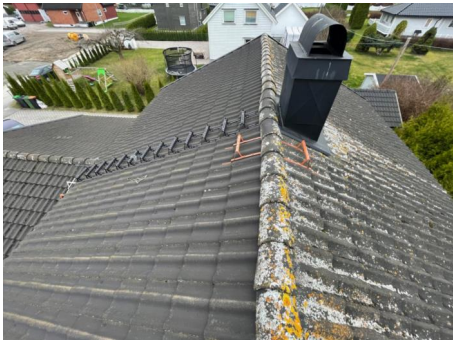
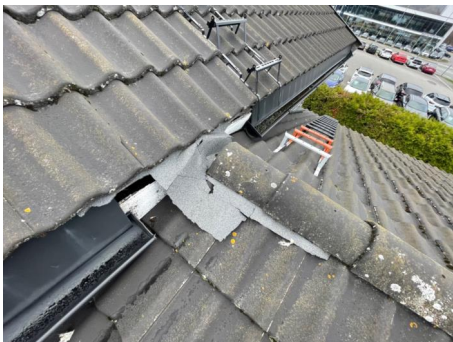
Provisorisk tetting og råte i pannebord.

- Mønestein på lavtliggende tak mangler innfesting og mønestokk. Overgang til hovedtak med provisorisk tetting og råte i pannebord.
- Takstein har generell slitasje i overflate som følge av brukstid. Stein med slitt overflate har relativt høy vannoppsugingsevne noe som øker faren for sprekker/skader ved frostspreng.

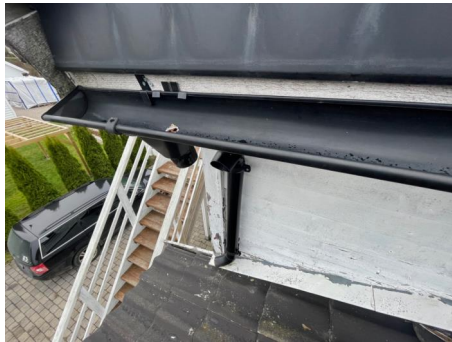
Nedløp ute av posisjon og beslag mangler.

- Det er ikke tilfredsstillende bortledning av vann fra taknedløp, taknedløp er ute av posisjon og frakoblet.
- Det registreres stedvis nedbøyning og defekter i takrenner, noe som antas skyldes vektbelastning fra is og snø. Takrenner er løse og beslag mangler stedvis. Dette vil medføre vann på trevirke og fuktskader på sikt.

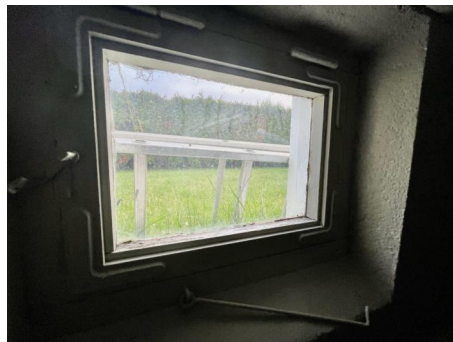
Vindu fra byggeår

- Vinduer gir svak isolering sett i forhold til dagens vinduer og vil gi luftlekkasje og varmetap. Ramme og karm er slitt og det er sprekker og fuktmerker i trevirket.

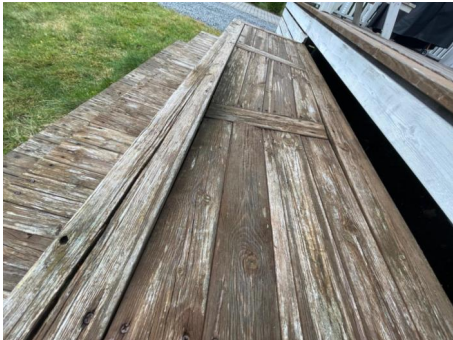
1. Sammenbrudd i trappetrinn. 2. Rekkverket er for lavt i forhold til dagens krav på 1 m høyde.			
	Kostnadsestimat : Under 10 000		
!	Innvendig > Etasjeskille/gulv mot grunn	Gå til side	
Det er avvik:

Sammenbrudd i trinn.

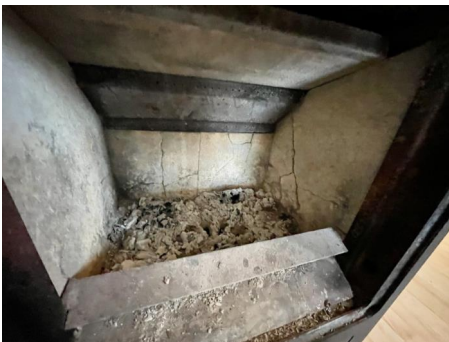
1. Brennstein i ildrom med sprekk.
 2. Det er innkledde sider på pipen på bad i 2. etasje.
- Det er krav til 4 synlige sider på teglsteinspiper.

Pipeløp har utlektet vegg som hindre fri side på bad.

Brennstein med sprekker

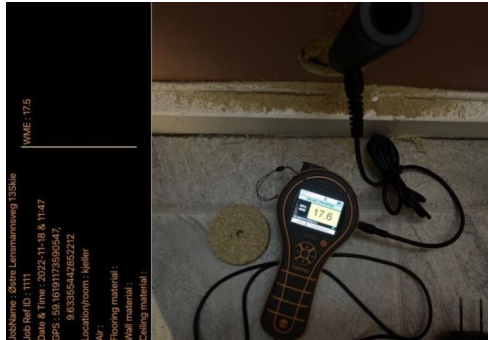
Kjellervegg med synlig mur:
Det er fuktighet i nedre del av murvegg og betonggulv i bod.

Kjellervegg med panel:
Ved hulltaking i panelvegg i stue og med bruk av fuktmåling i bunnsvill ble det registrert moderate fuktverdier i bunnsvill.

Fuktmåling med moderat fuktighet

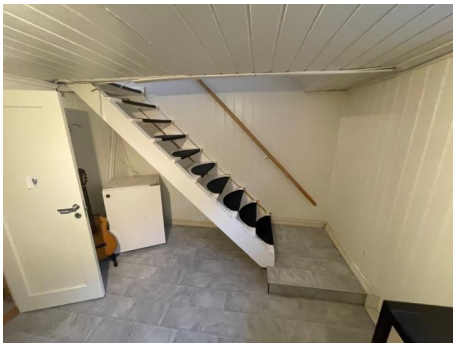
Innvendig malt rettløpstrapp uten rekkverk.
Åpninger målt til 15 cm.
Bredde målt til 80 cm.
Innvendig fri høyde ok.
Håndløper montert på en side.

- Det er ikke montert rekkverk.

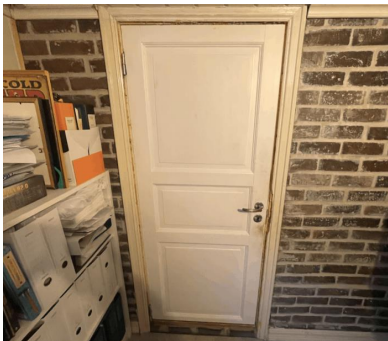
Lister med skader

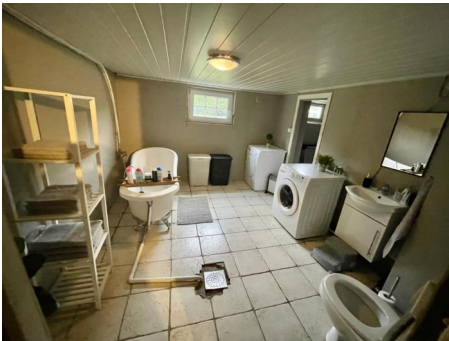
Bad/vaskerom fra byggeår med flis på gulv fra 2000-tallet.
Baderomsgulv med nyere flis på gulv.
Malte murflater på vegger og mdf-panel på innvendig tak.
Rommet er innredet med servantskap, wc og badekar.
Opplegg for vaskemaskin.
Baderom uten membran og med skader på flis.
Baderommet er vurdert på bakgrunn av dagens forskrift.

- Våtrommet må oppgraderes for å tåle normal bruk etter dagens krav.

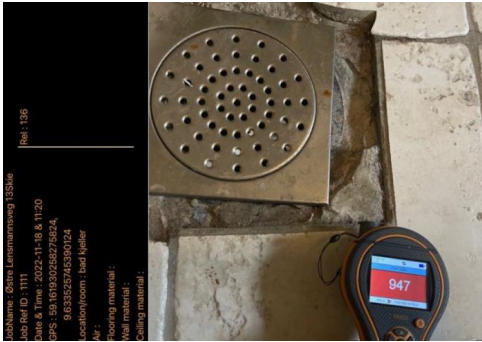
Med fuktsøk på gulv ble det indikert fuktvariasjoner, med høyest verdi på gulv mot betongdekke ved sluk.

Fuktsøk med fuktighet

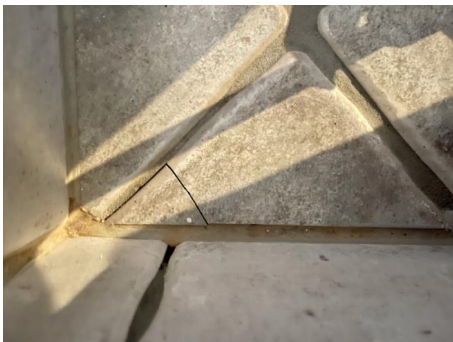
1. Gulv har fall til sluk men fallforholdet er ikke tilstrekkelig.
2. Flis ved toalett med sprekk.

Sprekk i flis ved toalett

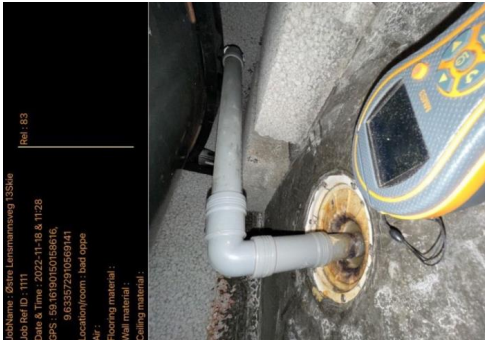
Fuktsøk uten fuktighet
