GAMLE STAVERNSEIEN 135

Velkommen til Gamle Stavernsveien 135

Befaringsdato: 21.04.2023

Rapportdato: 22.05.2023

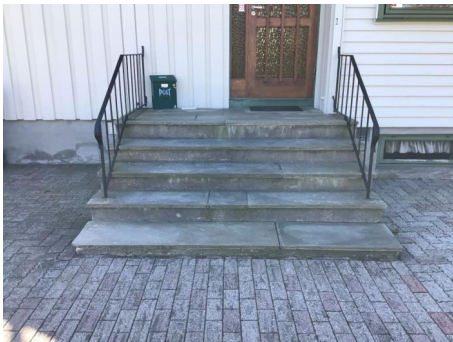
Inngangsparti:  
Støpt betongtrapp med skiferflis i trinn. Det er rekkverk av smijern. Noe løse fliser og lavt rekkverk.

**Vurdering av avvik:**  
• Rekkverkshøyder er under dagens forskriftskrav til rekkverk i trapper.  
• Det er påvist andre avvik:  
Noe løse fliser  
**Tiltak**  
• Det er ikke krav om utbedring av rekkverkshøyder opp til dagens krav.  
• Det må foretas tiltak for å lukke avviket.

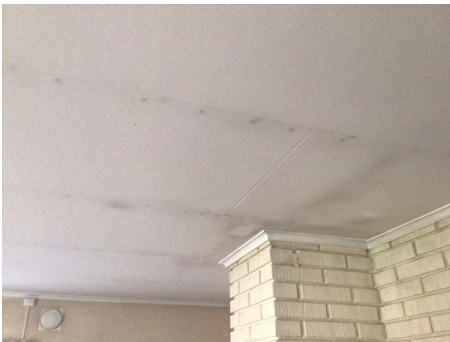
Det ble observert antydning til heksesot i stue 1 etg, antydning til fuktskade i himling i stue 1 etg, sprekk på vegg i gang i kjeller, og noe preg av slitasje og elde.

Heksesot

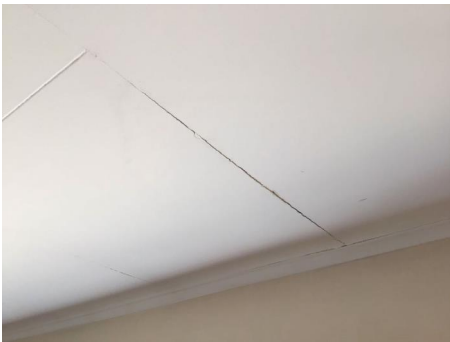
Fuktskade

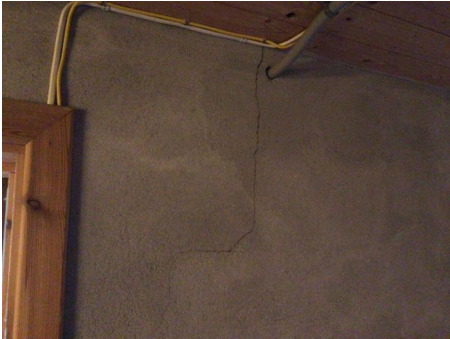
Sprekk

Sprekk på vegg i gang i kjeller

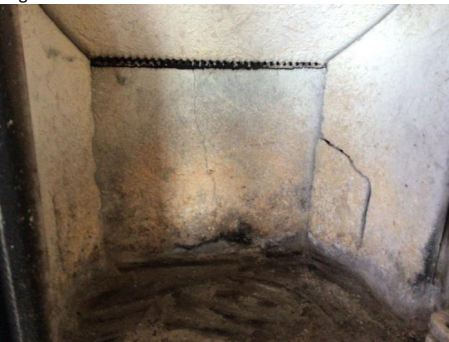
Stue 1 etg.

- Pipe og ildsted: Det er påvist sprekker i ildfast stein inne i ovnen. Det er påvist brennbart materiale nærmere enn 300 mm fra sotluke/feieluke.

Sprekk i vedovn

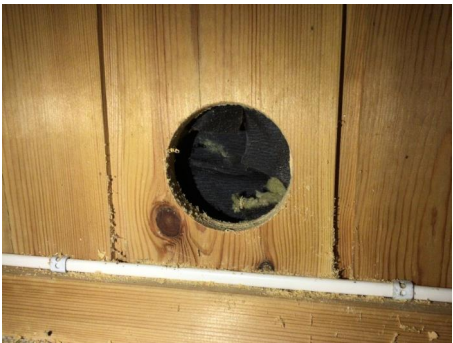
Hulltaking er utført i stue. Det ble observert svake fuktutslag i konstruksjonen. Synlig saltutslag/skjolder og fuktutslag v/bruk av fuktmåler på yttervegger/gul i diverse rom.

- Det er påvist indikasjoner på noe fuktgjennomtrenging inn i kjellermur.
- Det er gjennom hulltaking påvist høyt fuktnivå inne i trekonstruksjonen i hulltakingen, men ikke påvist fuktskader i dette området. Høy luftfuktighet kan over tid føre til muggvekst eller sverting av materialer. Samtidig kan materialer og konstruksjoner bli ødelagte.
- Det er påvist indikasjoner på noe fuktgjennomtrenging i kjellergulv.

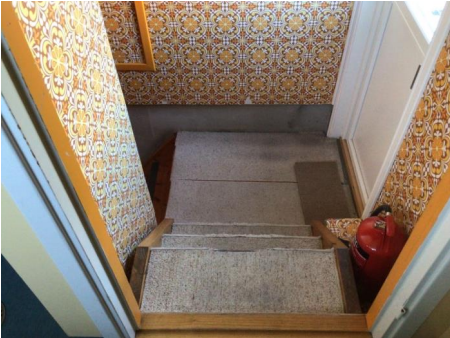
Heltre trapp fra byggepår. Noe mangler ihht. dagens krav. Normal slitasje.

- Det mangler håndløper på vegg i trappeløpet.
- Åpninger i rekkverk er større enn dagens forskriftskrav til rekkverk i trapper.

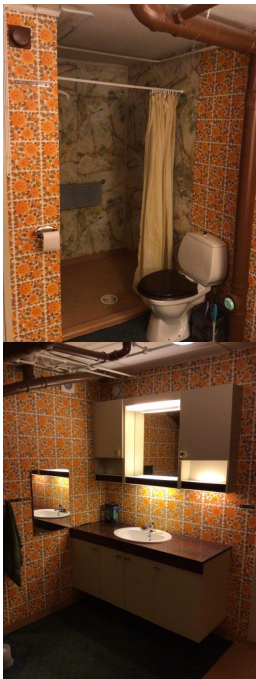
Gulv: Belegg og teppe  
Varmer i gulv: Nei  
Fall på gulv mot sluk: Fall mot nisjekant i rommet, fall mot sluk i nisje. Manglende tilkomst til sluk ihht. overvann fra rom utenfor nisje pga. nisjekant  
Membran oppkant v/dør og er den 15 mm: Ja  
Høydeforskjell mellom topp membran v/dør og topp slukrist: over 25 mm.  
Vegger: Våtromstapet og våtromsplater  
Himling: Malte flater  
Downlights: Nei

Av installasjoner finnes speilskap, toalett, varmeovn, innredning m/vask og dusjnisje. Toalett er festet med skruer i gulv, det må sies at dette er risiko ihht. fukt i gulv/konstruksjonen. Toalett bør festes med lim/silikon. Noe elde og slitasje. Det er ikke montert bunnlist på våtromsplater (det må sies at dette ikke var vanlig ihht. byggeperioden). Det ble observert belegg i sluk. Det er elektrisk avtrekk og det er tilluft via veggventil. TG3 settes automatisk ut fra alder (bygget før 1997) og observasjoner.

- Våtrommet må oppgraderes for å tåle normal bruk etter dagens krav.

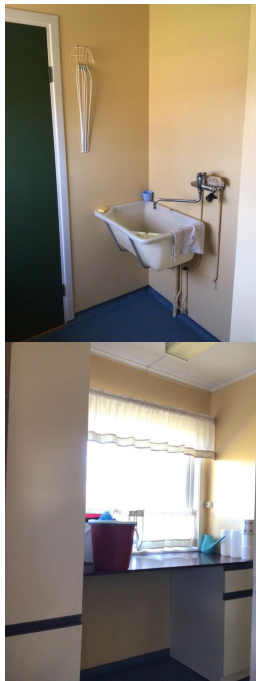
### 1 ETASJE > VASKEROM

Gulv: Belegg  
Varmer i gulv: Nei  
Fall på gulv mot sluk: Ja  
Vegger: Malte flater  
Himling: Tak-ess plater  
Downlights: Nei

Av installasjoner finnes varmeovn, utslagsvask, skap/benkeplate. Noe preg av elde. Det ble observert belegg i sluk. Naturlig avtrekk. Det er ikke tilluft v/dør. Det er ekstra ventil på vegg/himling som fungerer som tilluft. TG3 settes automatisk ut fra alder (bygget før 1997).

- Våtrommet må oppgraderes for å tåle normal bruk etter dagens krav.

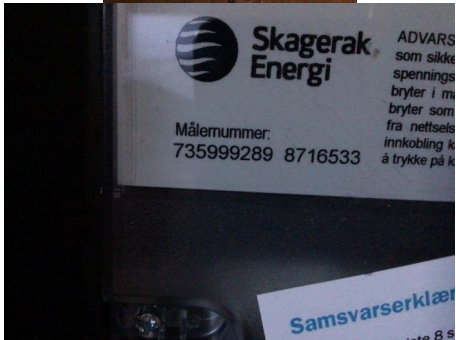
- Finnes det kursfortegnelse, og er den i samsvar med antall sikringer?  
**Ja**
- Foreta en helhetsvurdering av det elektriske anlegget, dets alder, allmenne tilstand og fare for liv og helse. Bør det elektriske anlegget ha en utvidet el-kontroll?  
**Ja**

Anbefales el-sjekk ihht. observasjoner og alder.  
Det bør påregnes utskifting av sikringer til automatsikringer i el-skap.
