TRYSILFJELL HYTTEOMRÅDE 308

Velkommen til Trysilfjell hytteområde 308

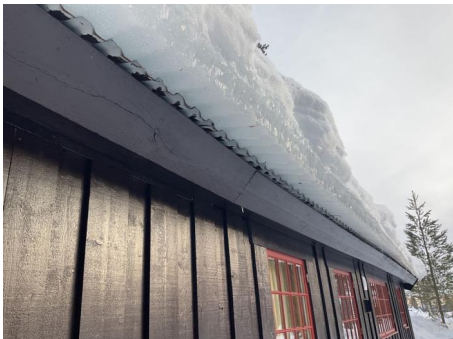
Utvendige beslag i metall.

Takrenner og nedløp er ikke montert. Takvannet ledes ikke kontrollert ned og vekk fra bygningen.

Vurdering av avvik:
• Det mangler snøfangere på hele eller deler av taket, men det var ikke krav om dette på byggemeldingstidspunktet.

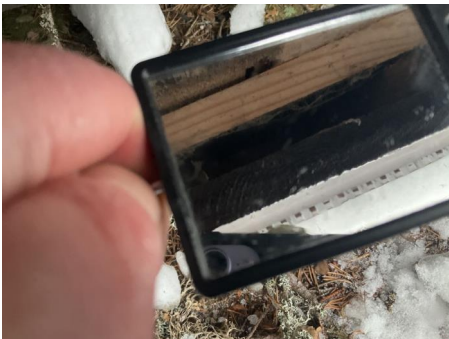
Det er observert åpninger i utvendig komplettering som øker risikoen for at mus kan komme inn.

Vurdering av avvik:
• Det er avvik:
Eldre trevegger kan ha skjulte skader, spesielt over grunnmuren og rundt vinduer/dører/gjennomføringer. Eksakt tilstand kan ikke kontrolleres uten bygningsmessige inngrep.
Noe skjevheter/loddavvik i yttervegger.
Det er liten lufting ift. dagens anbefalte løsning, men ikke dårligere enn standarden fra byggeåret.
Det er observert åpninger i utvendig komplettering som øker risikoen for at mus kan komme inn. Mus som kommer inn bak kledningen, kan være et problem.

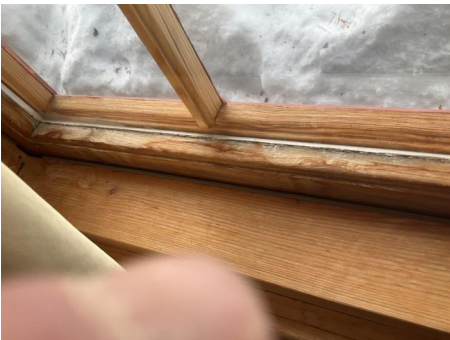
Eksempel på innvendig misfarging.

Vurdering av avvik:
• Det er avvik:
Tettelister er harde/slitt.
Enkelte vinduer er litt trege å åpne.
Misfarging/avflassing innvendig på enkelte vinduer etter kondens.

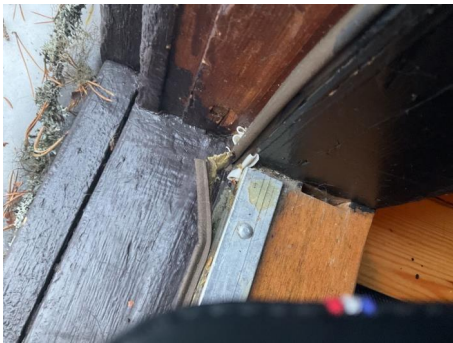
Skadet tettningslist.

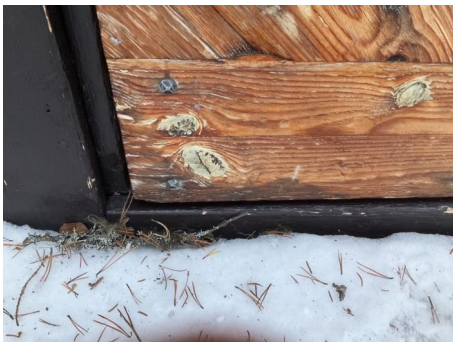
Misfarging og begynnende fuktskade.

Fuktbeskytte dørbladet/treverket.

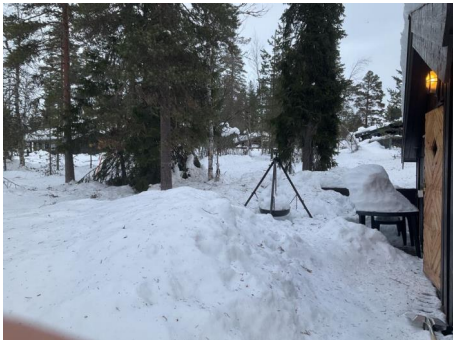
Terrasse mot vest foran inngangen. Dekket med snø på befaringsdagen.

Balkonger/terrasse er snødekt og derfor ikke nærmere vurdert.

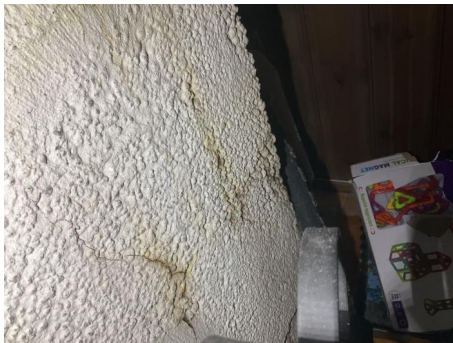
Gjennomslag av sot i sprekker på baksiden av peisen.

- Det er påvist symptom på svekkelser/svikt i fundament til peis.
- Det er avvik:

- Ytterligere undersøkelser må foretas for å få kartlagt tilstanden og omfanget på eventuelle skader.

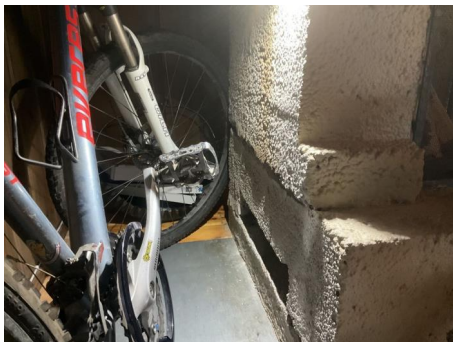
Det registreres sprekker i peis og fundament. Ser ut til at fundamentet har beveget seg/vridd seg.

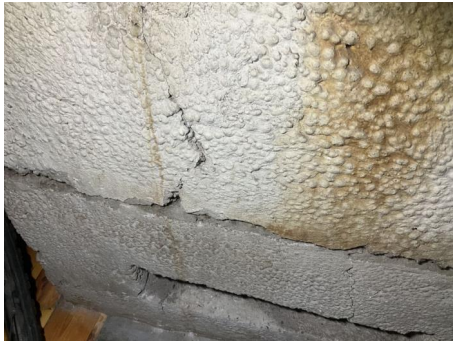
Det registreres sprekker i peis og fundament.

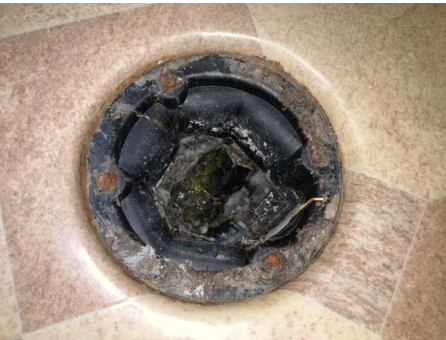
Sluk på befaringsdagen.

Skruer i sluk er rustne.

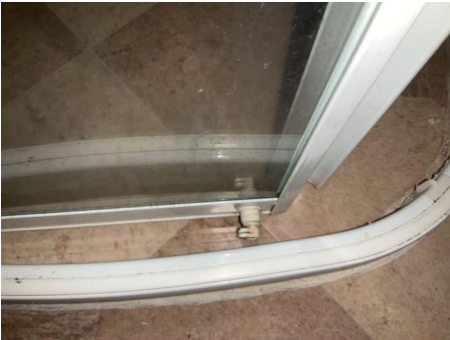
Den ene dusjdøren er løs i nedre del.

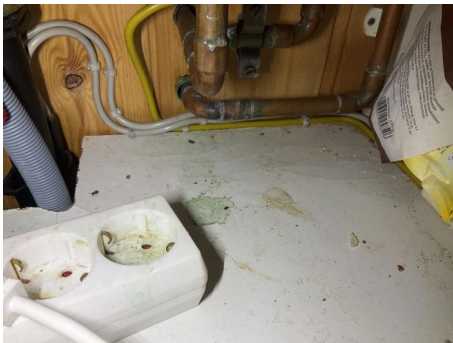
Svelling i bunn av benkeskap.

- Det er påvist fuktskjolder/svelling i bunnplate i benkeskap.

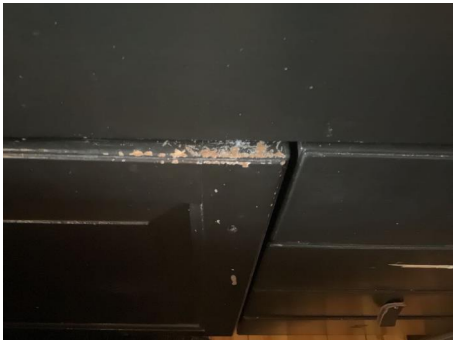
Enkelte småskader på overflater.

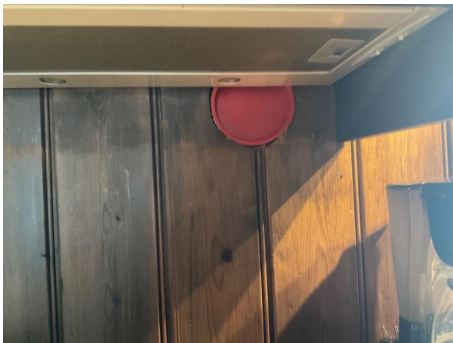
Hull i vegg over komfyr. Hullet er tildekket med lokk

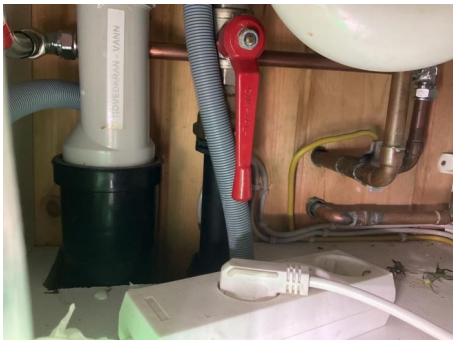
Dryppmerker trolig etter kondensering utvendig på rør.

- Det er ikke behov for utbedringstiltak siden anlegget fungerer i dag, men ut ifra alder kan skader plutselig oppstå på eldre anlegg.
- Ifm. oppgradering av våtrom vil det være naturlig med utskiftning av rør.

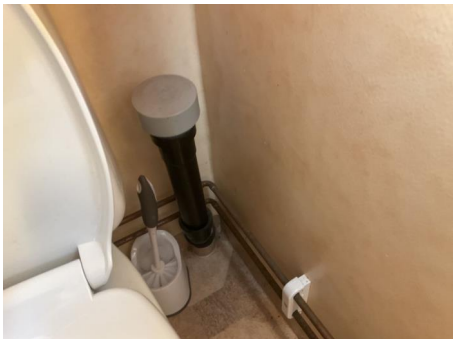
Det er ikke påvist tilfredsstillende lufting av avløpsanlegget. Lufting er avsluttet med durgoventil på badet.

- Det er ikke behov for utbedringstiltak siden anlegget fungerer i dag, men ut ifra alder kan skader plutselig oppstå på eldre anlegg.

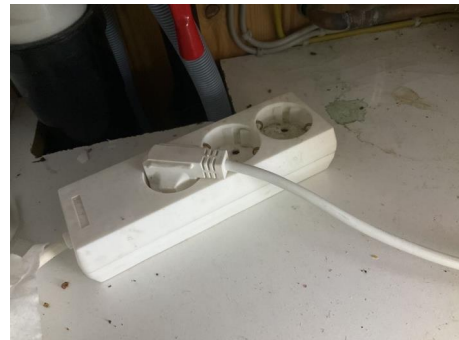
Kjøleskap er tilkoblet skjøteledning. Forholdet bør konfereres med elektriker.

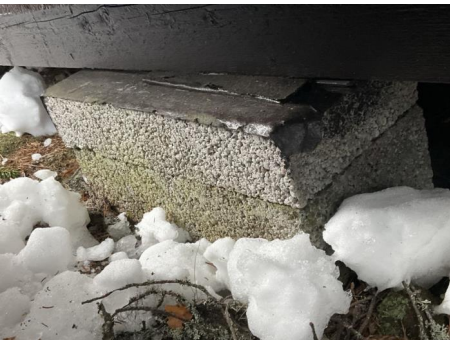
Forenklet fundamentering.

Frostsikring av konstruksjon er påregnelig om man ønsker en stabil konstruksjon.
