HARPETJØNNLIA 11

Velkommen til Harpetjønnlia 11

Tekniske dokumenter

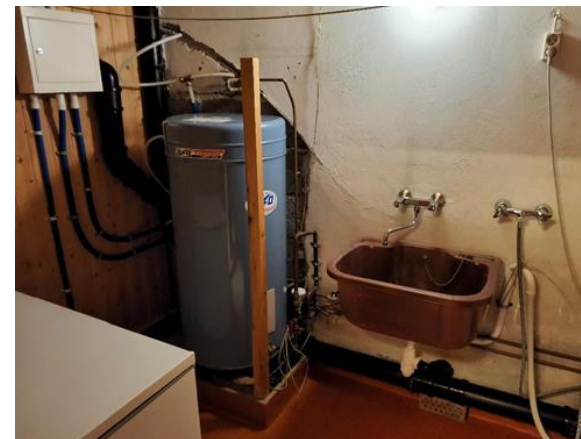
| | TG 2 | Varmtvannsbereder (Sjekkpunkter utover det som er inkludert i andre rom) | TG2 er valgt på grunn av alder og tilstand. Det kan ikke utelukkes behov for reparasjoner/utskifting innen rimelig tid. Varmtvannsbereder er plassert i nisje på vaskerom uten mulighet for avrenning til sluk. Ved eventuell lekkasje vil vann renne ned på gulv og under belegg. Krever oppfølging med jevnlig ettersyn. |

Tekniske anlegg, VVS anlegg (Sjekkpunkter utover det som er inkludert i andre rom) - [Varmtvannsbereder, utslagsvask]

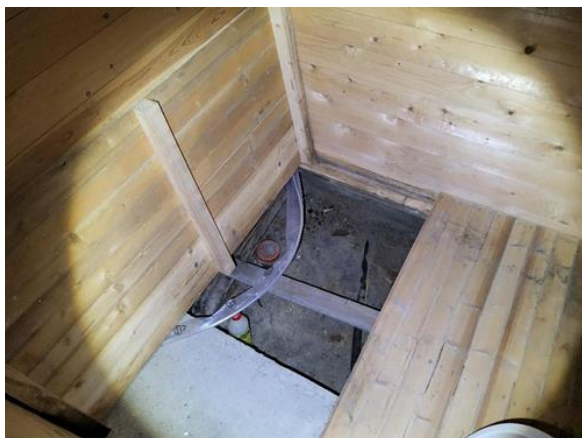
| TG 2 | Spesielle observasjoner | Bod 1 har jordbunn under gulvlemmer. Det observeres begynnende råteskader og utilsiktet fuktighet. Utbedrende tiltak anbefales. |

Innvendig - [Jordgolv under lemmer i bod 1]

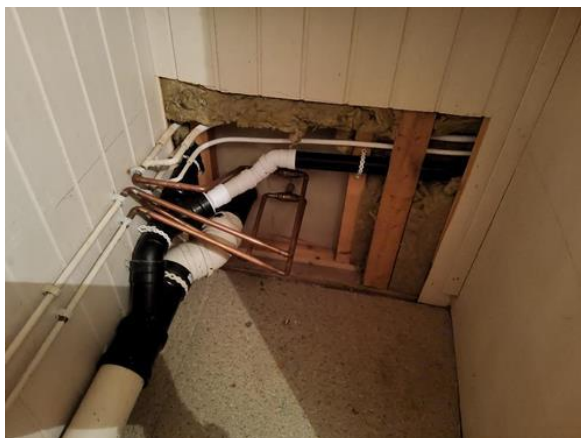
- ROM UNDER TERRENG - TG2  
Bod 1 har jordbunn under gulvlemmer. Det observeres begynnende råteskader og utilsiktet fuktighet. Utbedrende tiltak anbefales. Overflater vegger: Stedvise slitasjer. Hull i vegg i bod 3. Tiltak anbefales. Gulv har stedvise slitasjer. Tiltak anbefales. Etasjen har vegger under bakkenivå som er utlektet fra grunnmuren. Dette anses som en risikokonstruksjon med hensyn til fukt. Symptomer på utilsiktet fuktighet er observert. Det er foretatt hulltaking og utført fuktmåling med egnet instrument (Protimeter MMS), i utlektet kjellervegg. Det observeres plast og svartpapp i utført vegg under terreng. Dette anses som en konstruksjonsfeil. Enkelte innerdør har kontakt med dørterskel/dørkarm, noe som gjør at døren henger når den åpnes og lukkes. Krever justering av dørblad/dørkarm.

Innvendig - [Røropplegg og hull i bodvegg]

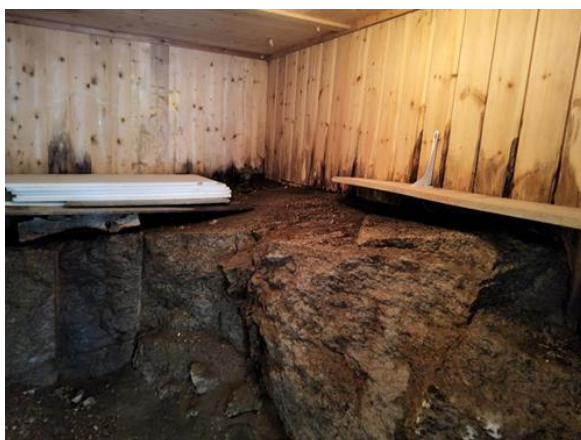
| TG 2 | Innvendig inspeksjon | Stedvis åpning i tak/himling og synlig isolasjon.<br>Fuktighet trekker inn i krypekjeller. Se også under punkt "Drenering".<br>Deler av krypekjeller har redusert tilkomstmulighet og det er dermed ikke foretatt detaljerte undersøkelser.<br>Ytterligere undersøkelser og tiltak anbefales. |

Kommentar - [Fukt/råteskader i krypekjeller]
