ÅSROVEGEN 82

# Tilstandsrapport

Åsrovegen 82, 2837 BIRISTRAND

Rapportdato: 19.05.2023

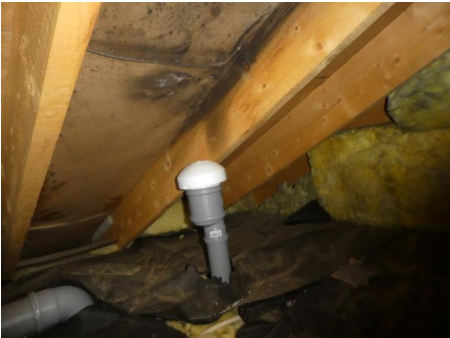
Fuktmerker i undertak grunnet tidligere feil med utlufting av avløp

Observert fuktmerker i undertak ved besiktigelse av loft. Fuktmerker rundt durgøventil på loft som iht opplyst er utbedret og ikke et problem i dag. Dette skyldtes at det tidligere ikke var montert durgøventil og at varm luft blåste direkte på undertak. Enkelte utettheter i undertak observert fra loft. Fuktmerker og sopp observert flere steder i undertak. Dette skyldes antatt lekkasje/kondensering fra takteking og/eller dårlig lufting på loft. Dekkbord er slitte og har lokale skader. Bulker i takteking observert. Dette indikerer at det er noe is på tak vinterstid. Overlappsskruer er ikke montert på alle overganger mellom takplater. Noe avflassing på takplater observert ved befaring. Forkantbeslag ikke montert på en side.

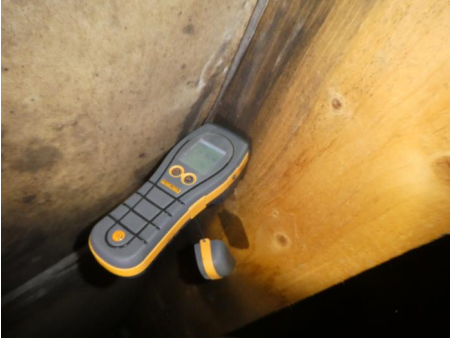
Treverk med fuktmerker var tørt ved befaring

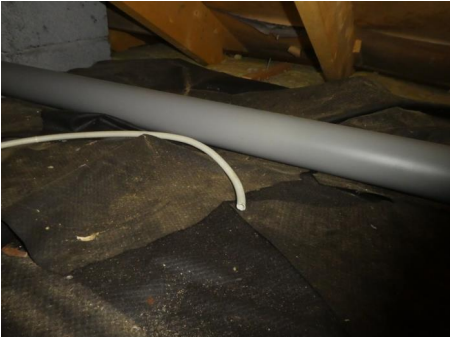
Lokalt utett på undertak

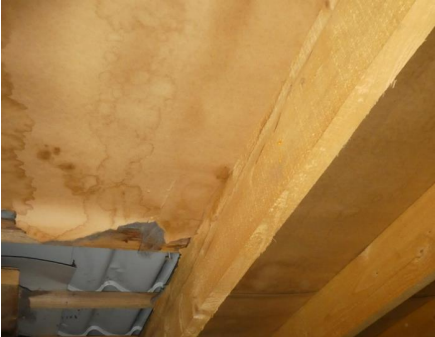
Utettheter i undertak  
**Årstall:** 1995 **Kilde:** Tidligere salgsoppgaver

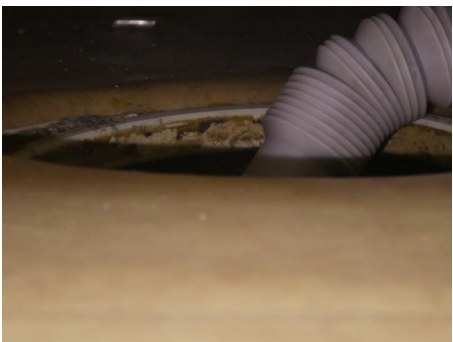
Badet er fra 1995 iht opplyst i takst fra 2016.  
Overflater på gulv av beleg.  
Vegger har overflater av malte plater.  
Badet er innredet med dusjkabinett, WC og servant med skap.  
Rommet varmes opp med panelovn på vegg.  
Ventilasjon via vifte i himling.  
Dokumentasjon: Det finnes ingen dokumentasjon for arbeider i våtrom som undertegnede eller eier er kjent med.

Bilde av utett overgang mellom sluk og beleg
