FAUKALMOEN 42

Tilstandsrapport

Faukalmoen 42, 2849 KAPP

Befaringsdato: 20.03.2023 Rapportdato: 24.03.2023 Oppdragsnr.: 13926-1301 Referansenummer: IL4836

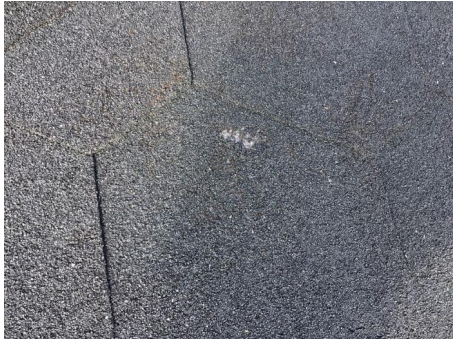
Slitasje på tekking flere steder.

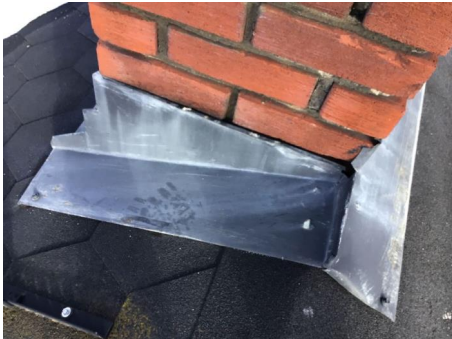
Utettheter ved beslag.

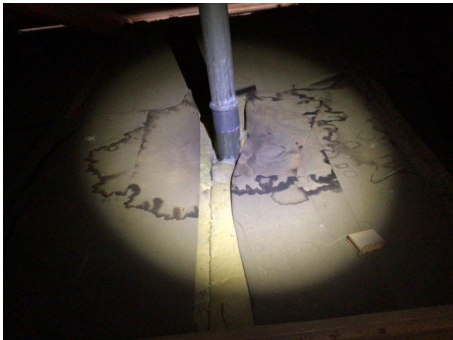
Fuktmerker ved gjennomføring.

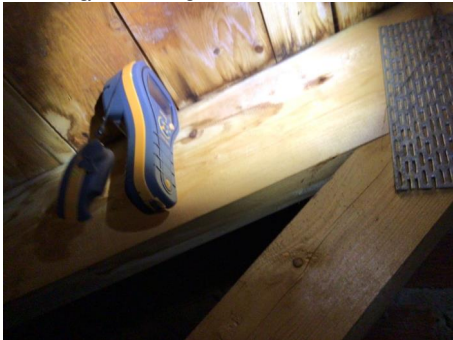
Ved enkel fuktmåling registrerte jeg tørre verdier.

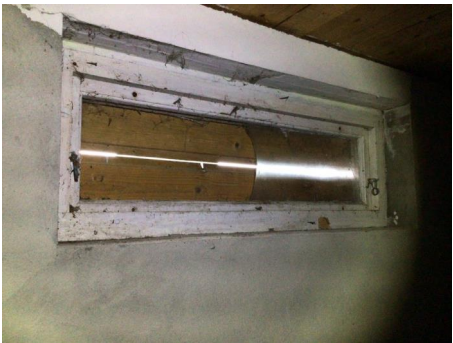
Det er påvist vinduer med fukt/råteskader. Det er påvist noen glassruter som er punktert eller sprukne. Det er påvist at enkelte vinduer er vanskelig å åpne/lukke. Vinduer bærer preg av slitasje. Lav høyde mellom terreng og kjellervinduer. Tilstandsgrad gitt pga. nevnte forhold.

Sprekk i rute.

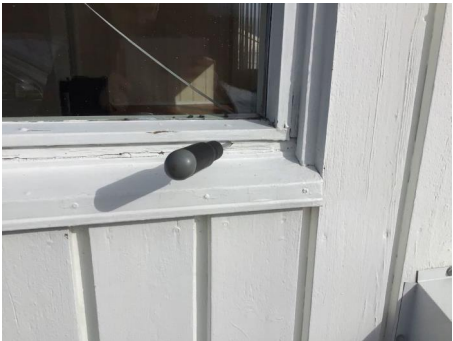
Råte i vindu.

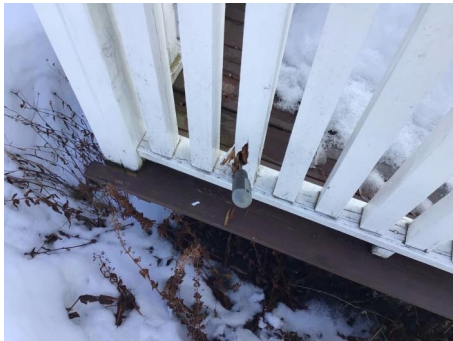
Det er påvist fukt/råteskader i konstruksjonen. Balkonger/terrasse er snødekt og derfor ikke nærmere vurdert. Rekkverket er for lavt i forhold til dagens krav til rekkverkshøyder. Skjevheter registrert. Forenklet konstruksjon som krever ekstra ettersyn og vedlikehold. Behov for vedlikehold. Konstruksjon fundamentert direkte på terreng vil normalt bevege seg som følge av setninger i grunnen og tele. Tilstandsgrad gitt pga. nevnte forhold.

Råteskader i rekkverk.

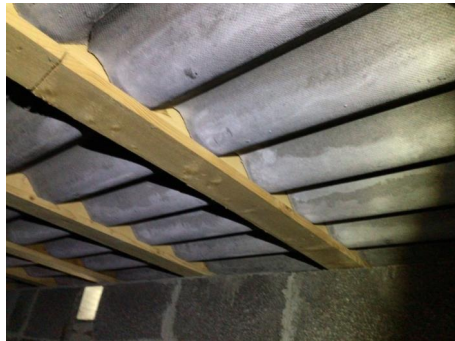
Det er observert bygningsdeler som kan være asbestholdig og krever spesialtiltak ved fjerning.

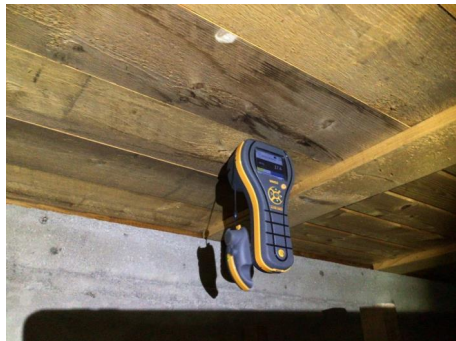
Ved enkel fuktmåling registrerte jeg fukt i kjeller.

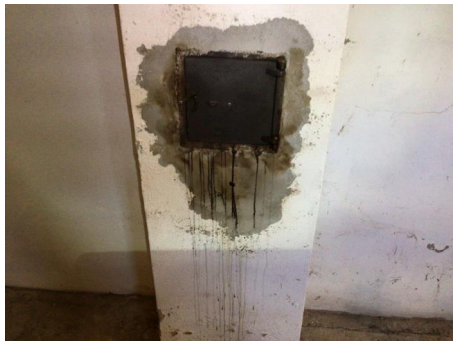
Mer enn halvparten av forventet brukstid er passert på pipe. Det er påvist sprekker og/eller riss i pipe. Bygningsdelen er gammel og har kort forventet gjenværende brukstid. Tilstandsgrad gitt pga. nevnte forhold.

Sotluke i kjeller.

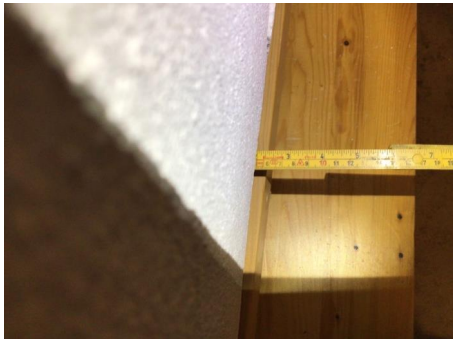
Ca. 5 cm innpressing av grunnmur i forbindelse med sprekker.

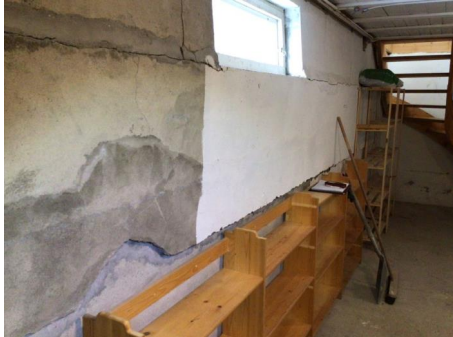
Sprekker i mur.

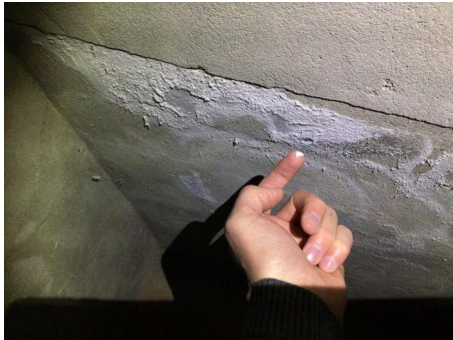
Saltutslag i kjeller. Ved enkle fuktsøk med fuktindikator registrerte jeg unormale verdier.

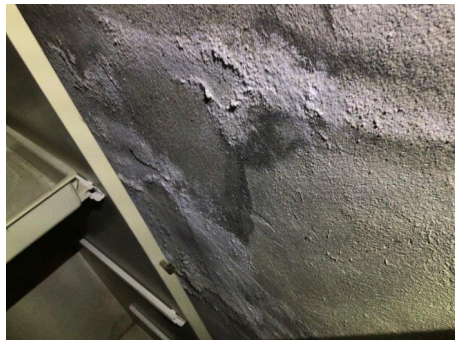
Det er påvist indikasjoner på noe fuktgjennomtrenging i kjellergulv. Det er påvist andre avvik: Det er påvist indikasjoner på noe fuktgjennomtrenging inn i kjellermur.Påvist fuktskjolder. Enkel utførelse, sannsynlig ikke armert. Rom under terreng eger seg ikke for innredning med dagens tilstand. Fuktopptrekk via fundament og gulv må påregnes på eldre kjellere/underetasjer selv om fuktsikring utbedres. Hulltaking er unnlat fordi rommene under terreng har en konstruksjon som gjør hulltaking unødvendig. Rommene er i stedet fuktkontrollert med egnet verktøy. Tilstandsgrad gitt pga. nevnte forhold.

Fuktskjolder.

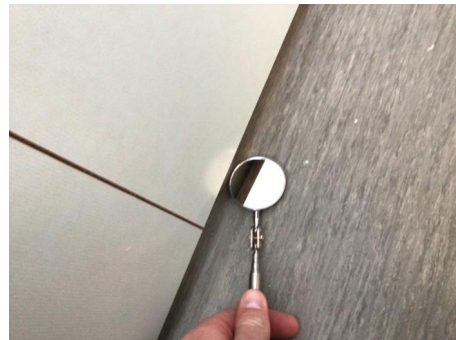
Våtrommet må oppgraderes for å tåle normal bruk etter dagens krav. Med bakgrunn i at våtrommet er ca. 52 år, eldre våtrom erfaringsmessig er utsatt for lekkasjer og påviste avvik må våtrommet påregnes oppgradert. Det er blant annet ikke tilfredsstillende membran, ventilasjon eller fall etter dagens krav. Løst beleg. Det gjøres oppmerksom på at våtrommet er vurdert ut fra kravene som gjaldt da det ble bygget og dagens krav. Tilstandsgrad gitt pga. nevnte forhold.

Utettheter i membran.

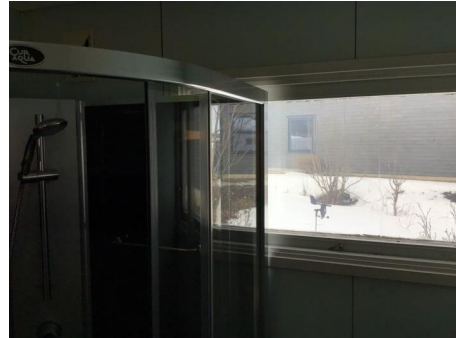
Vindu i våtsone.

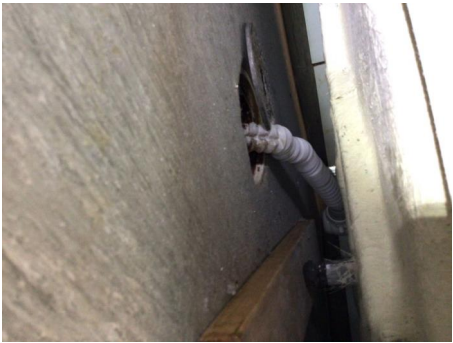
Begrenset inspeksjon av sluk.

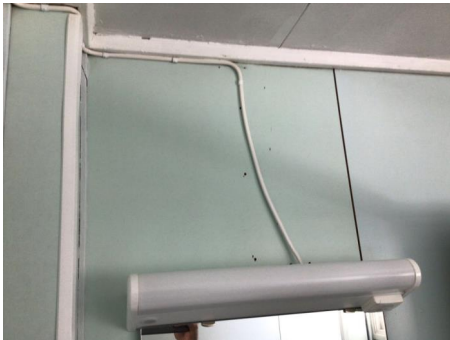
Løs ledning.

Jeg anbefaler utvidet kontroll utført av registrert elektroinstallasjonsvirksomhet som kan gi et eksakt kostnadsestimat. Kostnadsestimatet i denne rapporten er kun estimert ut fra hva en el-kontroll kan koste. Det må påregnes høyere kostnader til utbedringer.

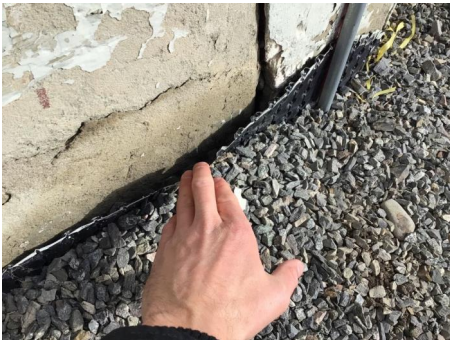
Mer enn halvparten av forventet levetid på drenering er overskredet. Fuksikring under terreng er nedgravd og ikke tilgjengelig for inspeksjon, tilstandsgrad er satt ut fra opplysninger om alder og synlige forhold. Fukt mot grunnen er registrert, se "rom under terreng". Det gjøres oppmerksom på at etablering eller utbedring av fuksikring ikke automatisk gjør at fukt forsvinner da det må påregnes kapillær sug fra grunnen. Regnvann og smeltevann må ikke renne inn mot bygningen, vann fra taknedløp må ledes bort. Fuksikring er normalt ikke dimensjonert for å ta unna takvann. Tilstandsgrad gitt pga. nevnte forhold.

Grunnmursplast mangler avslutningslist over terreng, dette må monteres slik at vann ikke renner ned på innsiden av grunnmursplast.

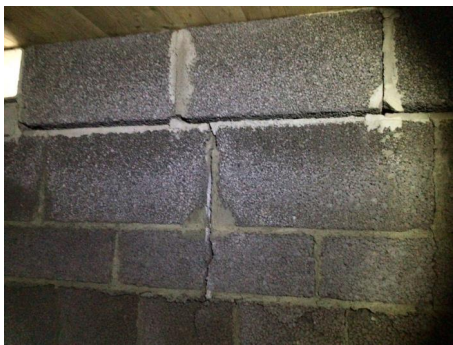
Det er registrert horisontalriss som er symptom på jordtrykk. Det er registrert skråriss som er symptom på setninger. Det er registrert setningsskader/store riss/sprekker. Grunnmuren har sprekkdannelser. Setningsskader ble registrert på grunnmur. Avskalling og saltutslag på vegg, dette indikerer fuktvandring i vegger. Grunnmur har lange spenn uten tverravstiving. Det ligger organiske materialer direkte mot grunn som anbefales fjernet da dette gir sopp/råteskader. Dette punktet må ses i sammenheng med "rom under terreng og drenering". Tilstandsgrad gitt pga. nevnte forhold.

Sprekkene har ikke utviklet seg noe i de senere år.

Sprekker i mur.
