KRISTIN LAVRANSDATTERS VEG 21

Tekniske dokumenter

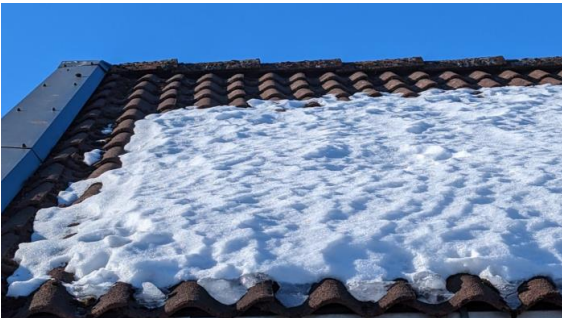
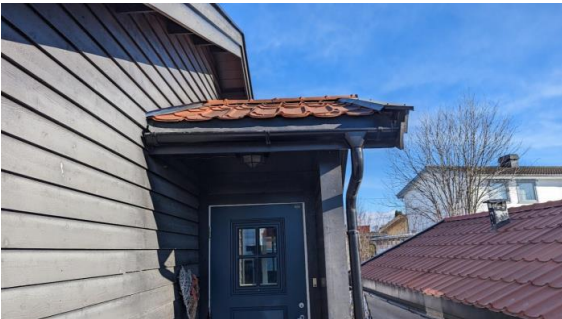
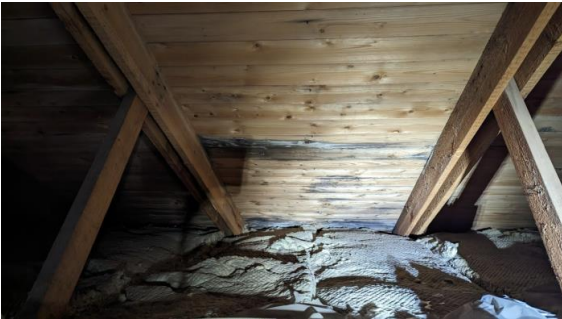
**Tilstandsgrader (tg2/tg3) fra tilstandsrapport:**  
I tilstandsrapport er følgende elementer gitt tilstandsgrad 3, store eller alvorlige avvik:  
- Utvendig > taktekking: Det er påvist andre avvik: Mer enn halvparten av forventet brukstid er passert på taktekkingen. Mer enn halvparten av forventet brukstid er passert på undertak. Synlig misfagring med soppangrep i undertak som antas å skyldes tilførsel av fuktig luft fra bad til kaldloft og mulige utettheter lokalt i taktekkingen. Kostnadsestimat: 100 000 - 300 000.

Misfarging i undertak

**Vurdering av avvik:**  
• Det er påvist andre avvik:  
• Mer enn halvparten av forventet brukstid er passert på taktekkingen.  
• Mer enn halvparten av forventet brukstid er passert på undertak.

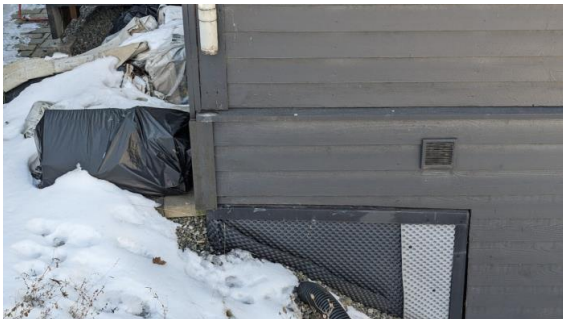
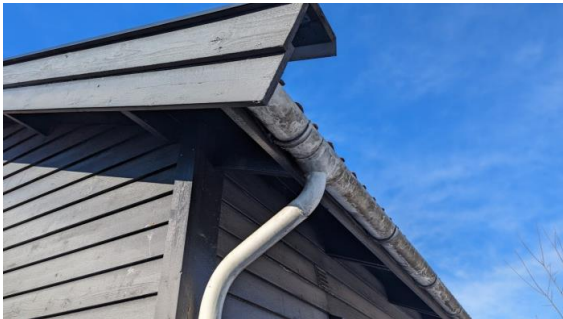
**Vurdering av avvik:**  
• Det mangler tilfredsstillende adkomst til pipe for feier.  
• Det mangler snøfangere på hele eller deler av taket, men det var ikke krav om dette på byggemeldingstidspunktet.  
• Det er ikke tilfredsstillende bortledning av vann fra taknedløp ved grunnmur.  
• Mer enn halvparten av forventet brukstid er passert på renner/nedløp/beslag.

**Tiltak**  
• Det bør lages system for bortledning av vann fra taknedløp ved grunnmur.  
• Overvåk tilstanden jevnlig. For å få tilstandsgrad 0 eller 1 må beslag/renner/nedløp skiftes ut, men tidspunktet for når dette er nødvendig er vanskelig å si noe om.

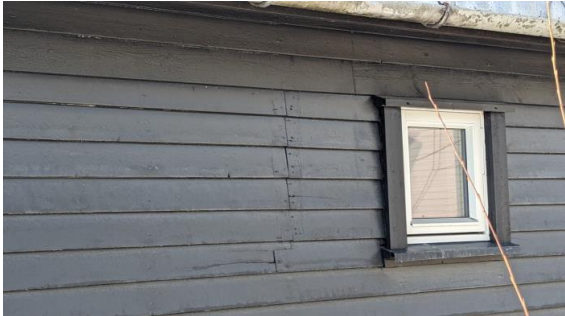
**Vurdering av avvik:**  
• Det er ingen eller liten lufting i nedre kant av kledning mot grunnmur.  
• Det er værslitt/oppsprukket trevirke/trepaneler.

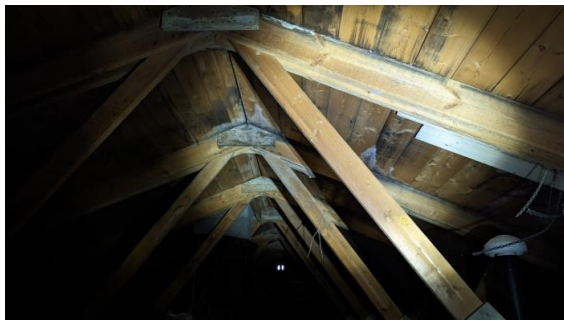
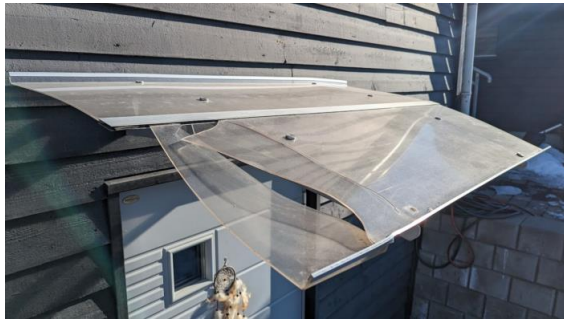
- Utvendig > Takkonstruksjon / loft: Det er påvist fuktskjolder/ skader i takkonstruksjonen. Det er påvist fukt/ råteskader i takkonstruksjonen. Noe lokale mugg- og soppdanner i undertak og enkelte taksperrer. Det er sprekk i baldakin over kjellerinngang. Kostnadsestimat: 50 000 - 100 000.

- Det er påvist fuktskjolder/skader i takkonstruksjonen.
- Det er påvist fukt/råteskader i takkonstruksjonen.

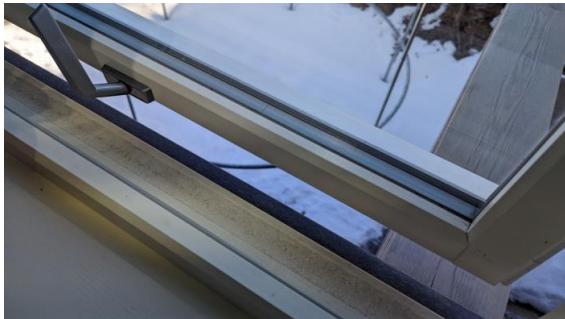
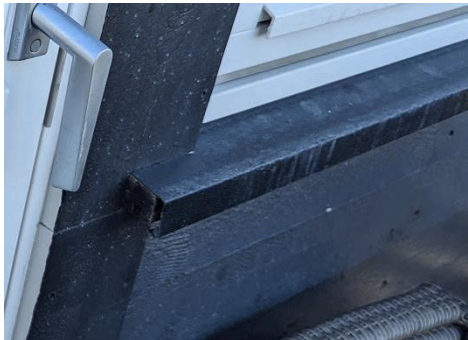
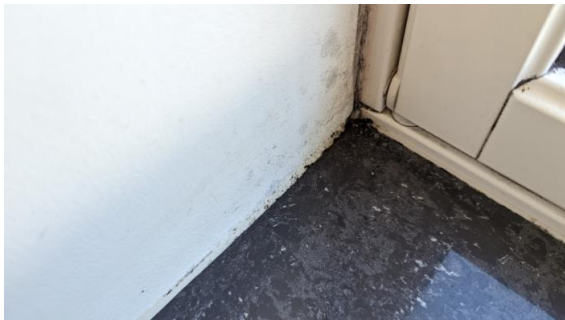
- Utvendig, vinduer: Det er påvist avvik rundt innsettsdetaljer. Avviket gjelder lav/manglende klaring (avstand) mellom utvendig omramming og vannbrett. Avviket medfører økt risiko for fukt- og råteskader. Det er påvist sopp innvendig langs vindusmyg og karmer i kjellervinduer.

Manglende klaring mellom omramming og vannbrett Det er påvist avvik rundt innsettsdetaljer.

- Det er påvist avvik rundt innsettsdetaljer.

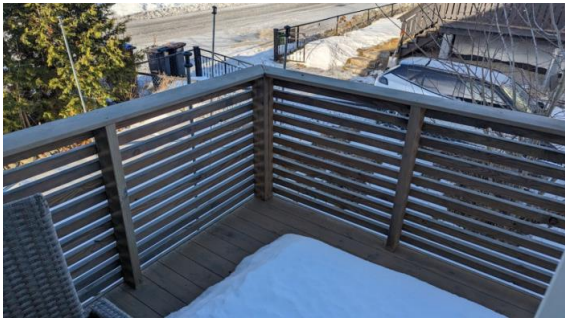
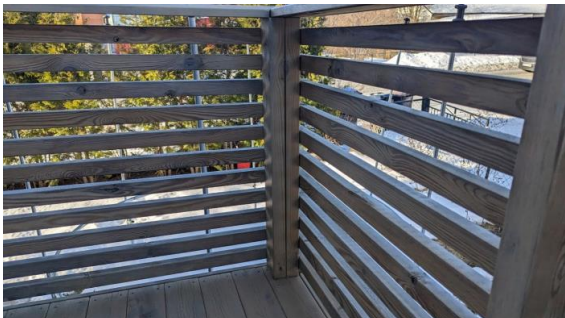
- Åpninger i rekkverk er ikke i henhold til krav i dagens forskrifter. Avstand mellom horisontale spiler er større enn anbefalte maksavstand på 20mm.

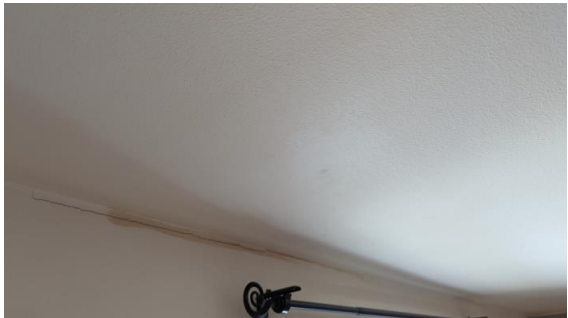
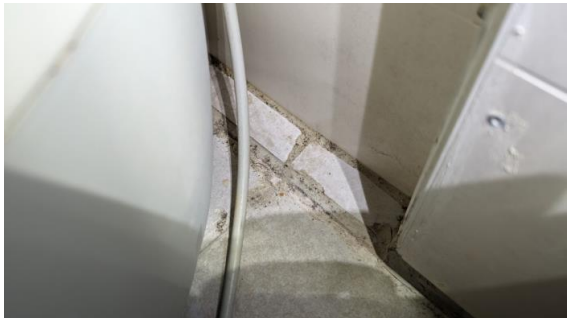
- Innvendig > Overflater: Det er registrert svertesopp på overflater. Forholdet gjelder i u.etg. Noe synlig oppsprekking i plateskjøter, hjørner og flisefuger i u.etg.

- Det er registrert svertesopp på overflater.

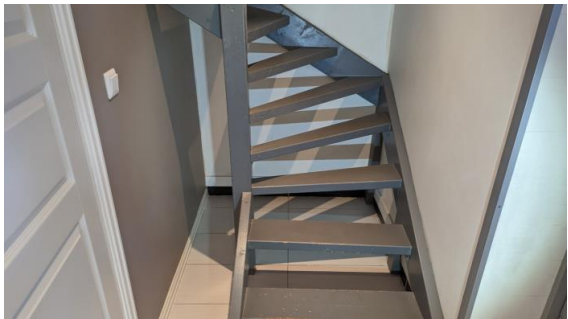
- Det mangler håndløper på vegg i trappeløpet.
- Det er ikke montert rekkverk.
- Åpninger mellom trinn i innvendig trapp er større enn dagens forskriftskrav.

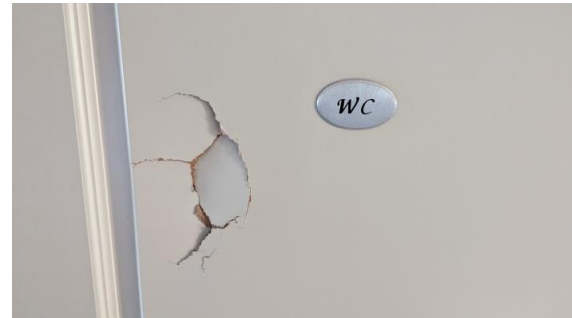
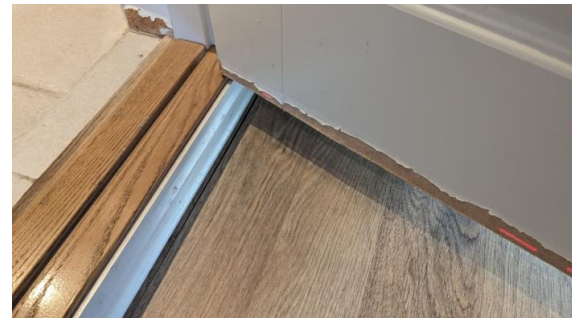
- Innvendig > Innvendige dører: Enkelte av innvendige dører har betydelig skader. Tilstandsgrad er satt pga påviste forhold. Kostnadsestimat: under 10 000.

- Enkelte av innvendige dører har betydelige skader

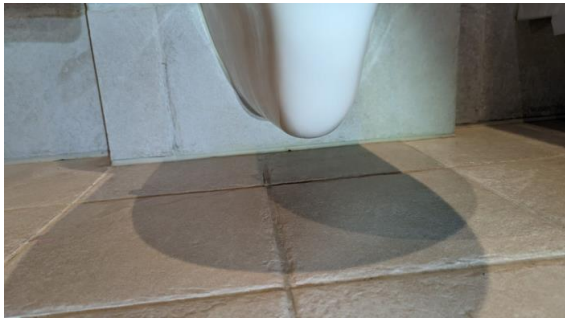
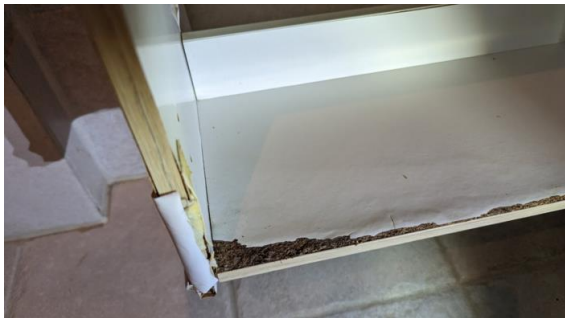
- Våtrom > Sanitærutstyr og innredning > Bad: Innredning har store skader/er ødelagt. Det mangler drenering fra innebygget sistene. Kostnadsestimat: Under 10 000.

- Innredning har store skader/er ødelagt.
- Det mangler drenering fra innebygget systerne.

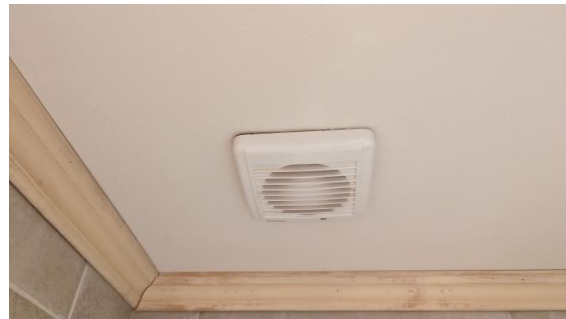
- Avtrekksvifte er defekt.

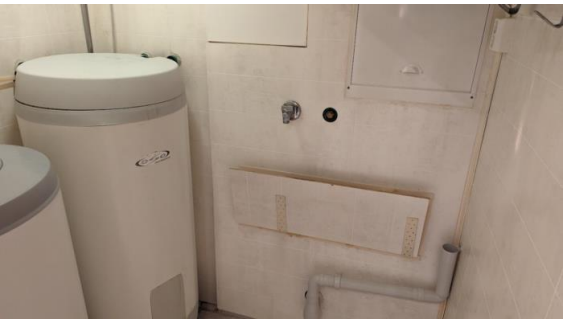
- Våtrommet må oppgraderes for å tåle normal bruk etter dagens krav. Gulv er utført uten membran/tettesjikt.

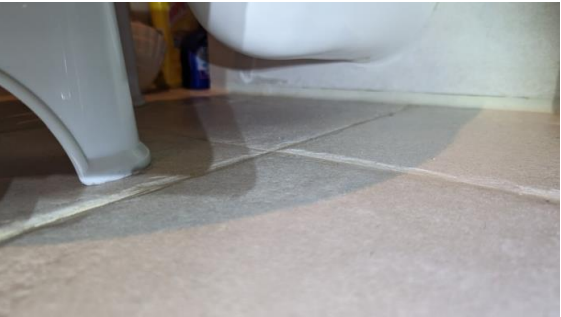
- Det mangler drenering fra innebygget sisterne.

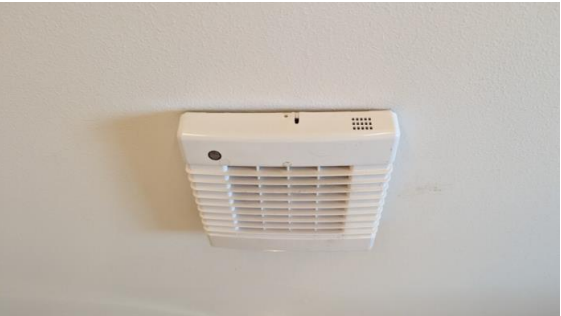
- Våtrom > Ventilasjon > bad: Det er påvist fuktskjolder etc rundt ventiler. Avtrekksvifte er frakoblet pga kondens. Det er avvik i føring av viftekanal over tak. Kostnadsestimat: Under 10 000.

- Det er påvist fuktskjolder etc rundt ventiler.

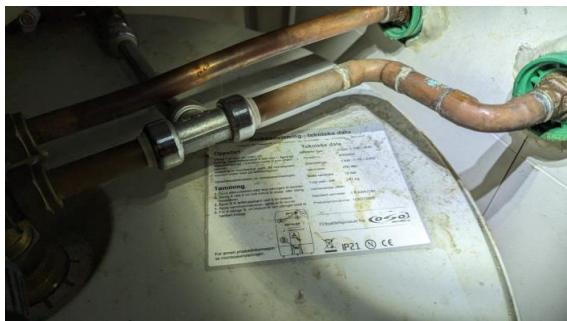
Fordelerskap i u.etg

- Mer enn halvparten av forventet brukstid er passert på innvendige vannledninger.
- Det er irr på rør.

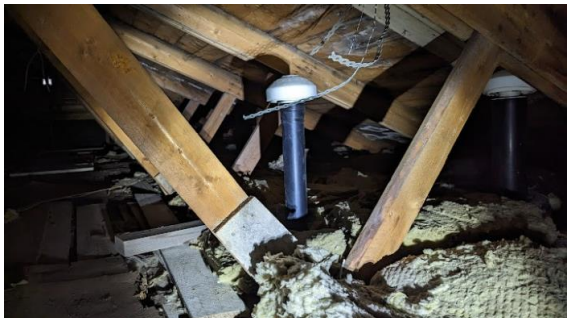
- Tekniske installasjoner > Avløpsrør: Mer enn halvparten av forventet brukstid er passert på innvendige avløpsledninger. Gjelder rør/ rørdeler som ikke er skiftet ifm. rehabilitering av bad og kjøkken. Vakuumventil (ene) har avvik mht. tetthet og mulig bruk. Kostnadsestimat: 10 000 - 50 000.

- Mer enn halvparten av forventet brukstid er passert på innvendige avløpsledninger.

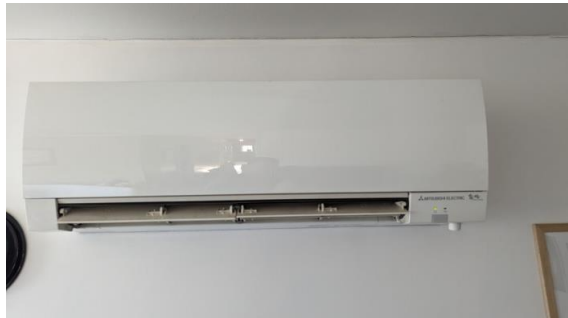
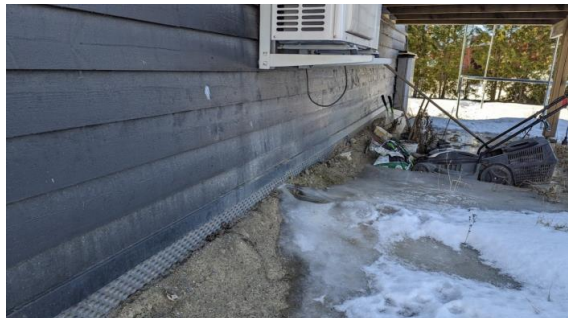
- Tekniske installasjoner > Andre VVS-installasjoner: Det har ikke vært avholdt service på anlegget senere år. Manglende håndtering/drenering av vann fra avriming av utedel til varmepumpen. Forholdet kan medføre økte fuktpåkjenninger på boligen.

- Det har ikke vært avholdt service på anlegget senere år.

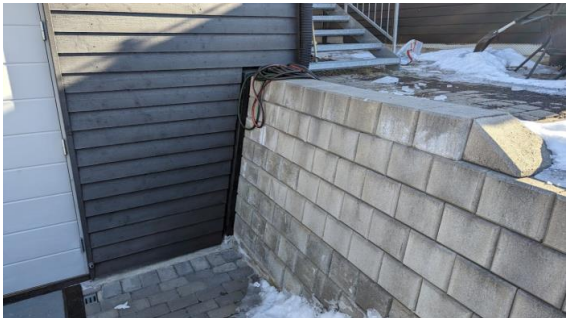
- Det mangler rekkverk/annen sikring på forstøtningsmuren(e) ut ifra dagens krav.

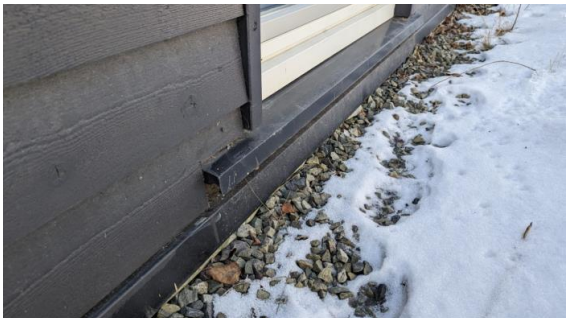
- Tomteforhold > Terrengforhold: Det er avvik: Det er avvik: Det er påvist stedvis dårlig eller manglende fall for bortledning av overvann langs boligen.

- Det er avvik:
