GAMLEVEGEN 167

Befaringsdato: 18.04.2023

Tilstandsrapport

ENE BOLIG

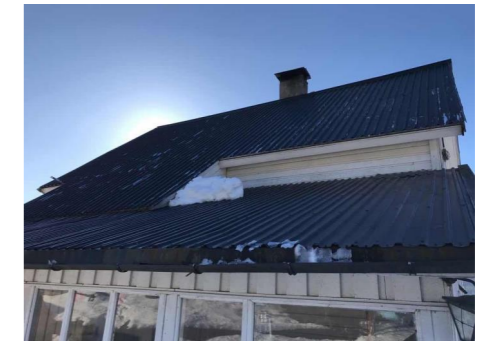
Bulker og avflassing på takplatene.

- Det er påvist skader eller avvik på selve taktekingen.
- Mer enn halvparten av forventet brukstid er oppbrukt på taktekingen.
- Mer enn halvparten av forventet brukstid er oppbrukt på undertak.
- Det er påvist bulker i enkelte metallplater på takteking.

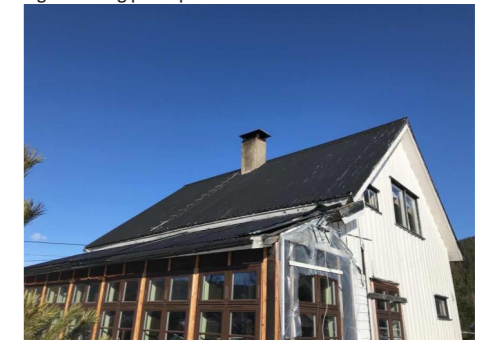
Taktekking er ikke komplett.

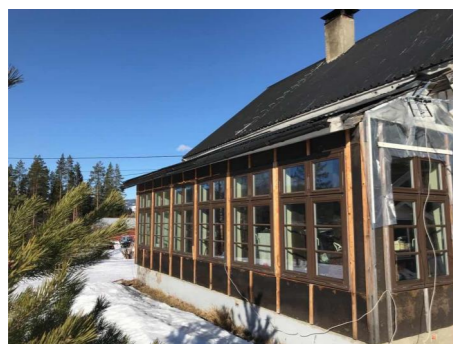
Eksempel på avvik på beslag, renner og nedløp.

Ikke synlig beslag mellom takteking og pipe over tak. Dette øker risikoen for at fukt kommer inn i takkonstruksjonen/lekkasje.

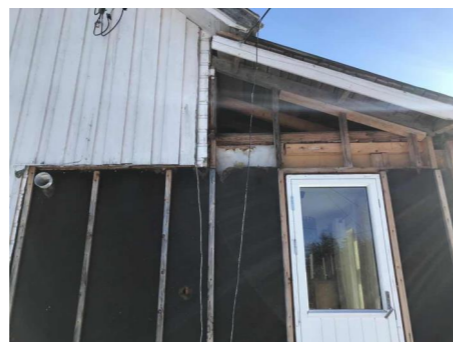
Eksempel på åpninger i utvendig komplettering og ikke ferdigstilte komplettering.

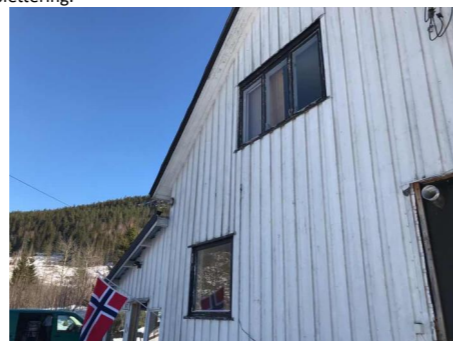
Eksempel på slitt kledning

Eksempel på råteskadet kledning.

Småsprekker nederst på kledning er registrert. Råteskader nederst på kledning.

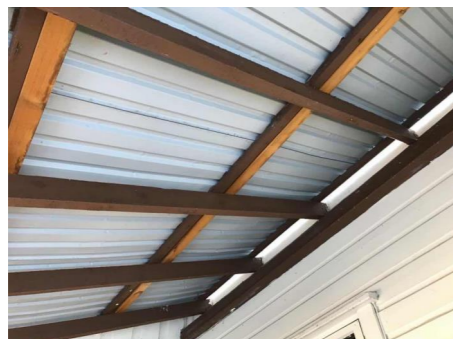
Innfesting mot huset er ikke fagmessig utført.

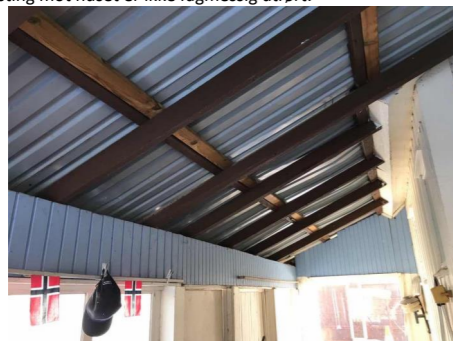
Takkonstruksjonen er underdimensjonert. Innfesting mot huset er ikke fagmessig utført. Skjevheter er registrert.
Ikke undertak. Dette øker risikoen for kondensskader.

Takkonstruksjonen er underdimensjonert.

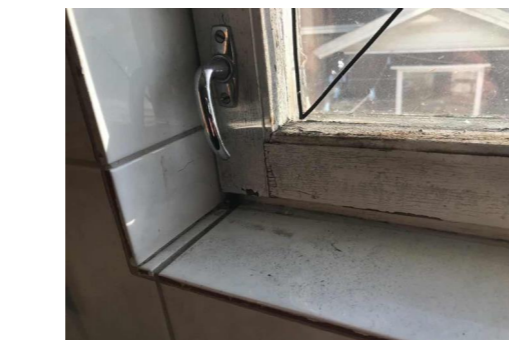
Eksempel på fukt/råteskadet vindu.

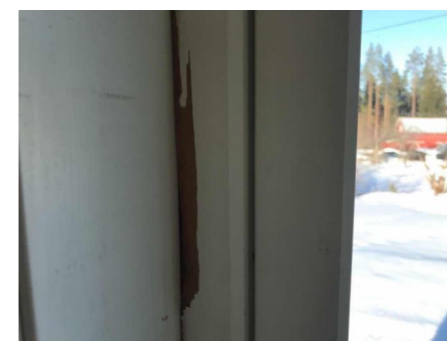
Skade på karm.

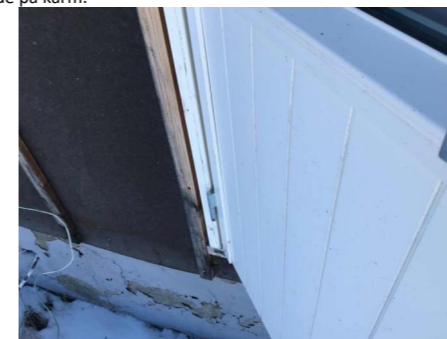
Svelling utvendig på dørblad.

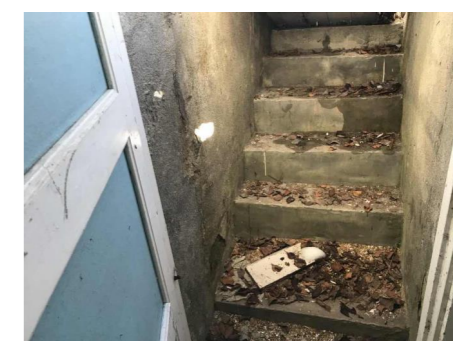
Utvendig kjellertrapp i betong.

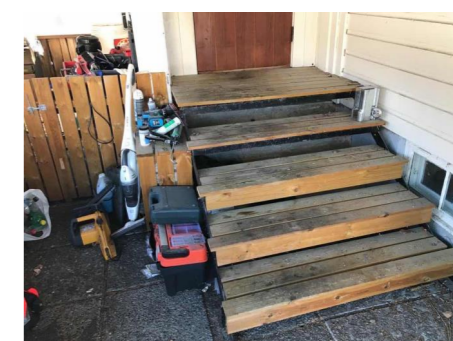
Trapp foran inngangen.

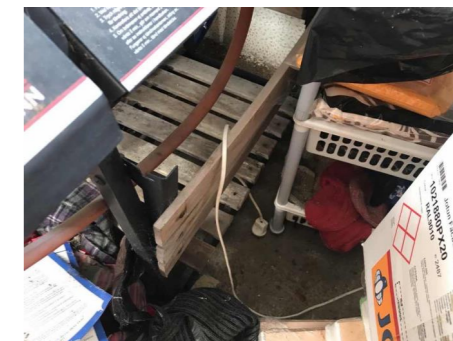
Synlig fukt på betonggulv.

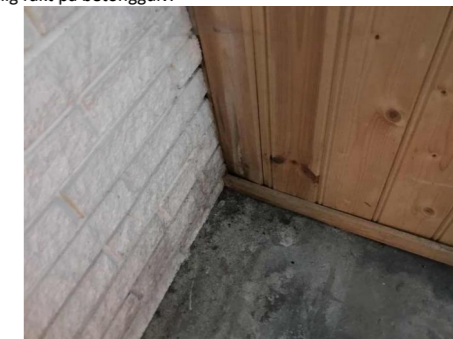
Synlige fuktskader i treverket på innforede vegger.

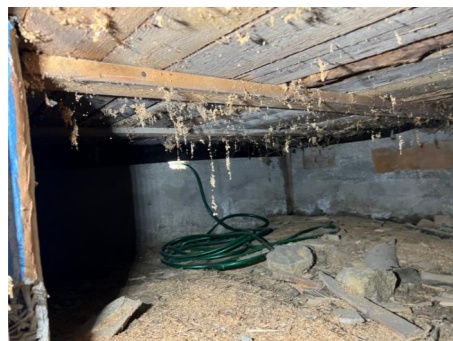
Krypkjeller under tilbygget.

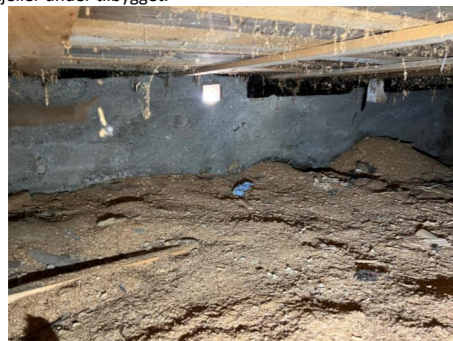
Det er manglende fuktsperre på bakken.
Det er for dårlig terrengfall vekk fra konstruksjonen.
Grunnen er dekket med sagflis.
Kryp kjeller er en risikokonstruksjon, det vil si en konstruksjon som erfaringsmessig har høy skadefrekvens.

Krypkjeller under tilbygget. Sagflis på grunnen.

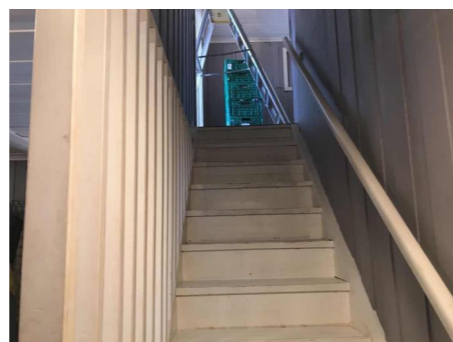
Trapp mellom 1.- og 2.et

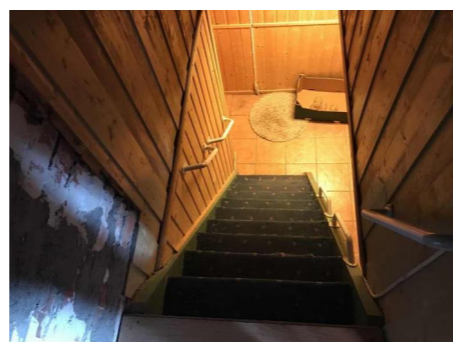
Trapp mellom 1.et og kjeller.

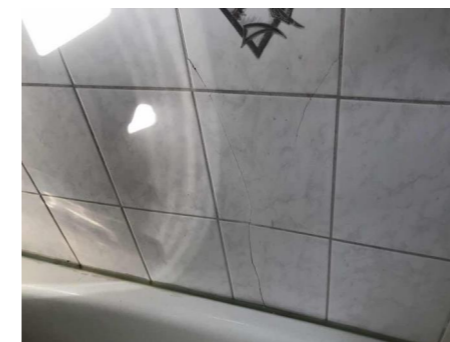
Sprekker i veggfliser i våtzone.

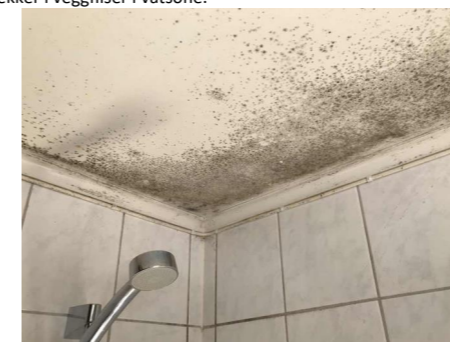
Svertsopp i taket.

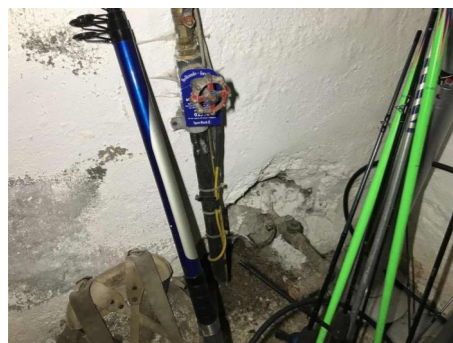
Stoppekran i kjeller.

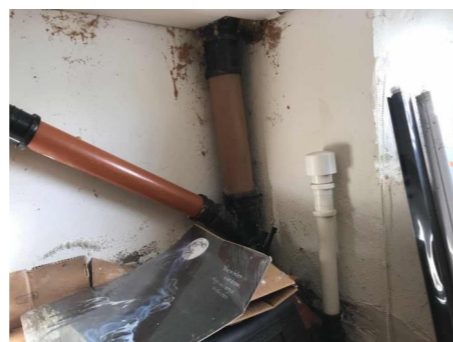
Lufting ikke ført over tak. Durgoventil i kjeller.

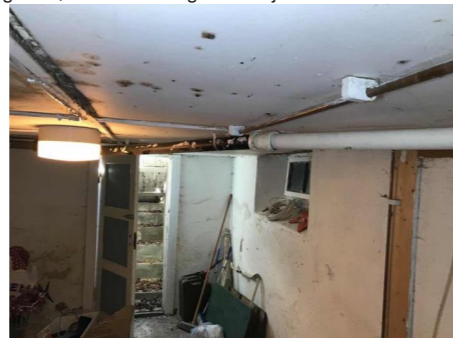
Motfall på avløpsrør.

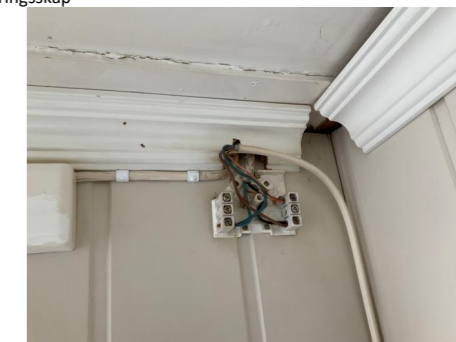
Det er berøringsfare av spenningsførende deler.

Kostnadsestimat: 10 000 - 50 000
