EIKREMSTRANDA 130

Tilstandsrapport

Befaringsdato: 13.09.2022

Rapportdato: 27.09.2022

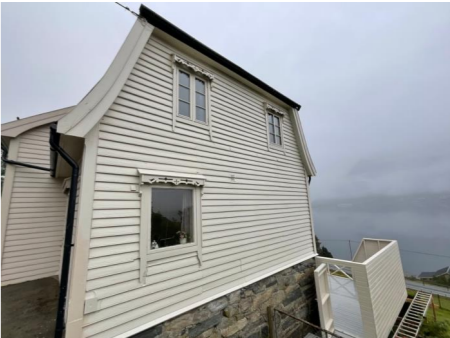
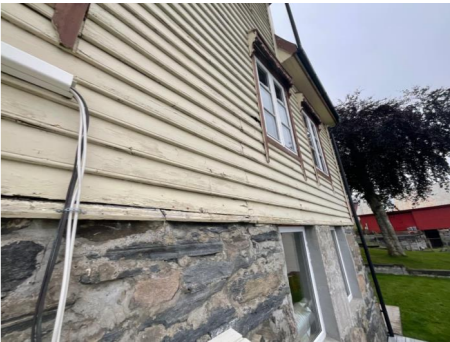
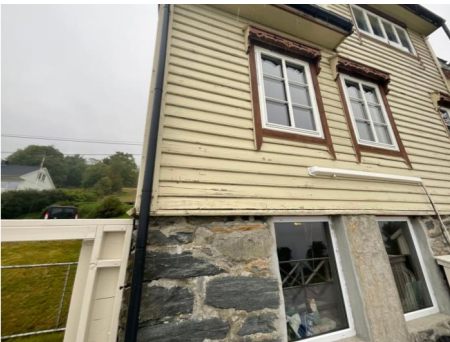
Veggkonstruksjon <div><div>!</div><div>TG 3</div></div>
Veggene har tømmerkonstruksjon. Fasade/kledning har liggende bordkledning. Ukjent alder for bordkledning. Tilbygg har trolig tradisjonelt reisverk.

Vurdering av avvik: <ul style="list-style-type: none">Det er påvist betydelige råteskader i bordkledningen.Det er ingen eller liten lufting i nedre kant av kledning mot grunnmur.
--

En del råteskadet bordkledning på vegg på nedsiden av boligen.
Gavlvegg mot nord har spredte råteskader.
De andre to veggene har noe slitasje for bordkledning.

- Råteskadet trekledning må skiftes ut.

På grunn av at bordkledning trolig har høy alder, slitasje og at der er spredte råteskader, anbefaler vi ytterlige undersøkelser og det må påregnes å bytte ut en del bordkledning. Siden eldre hus ikke er isolert etter dagens standard, tilrår vi samtidig og etterisolere boligen. Om det skal etterisoleres må all bordkledning byttes ut.

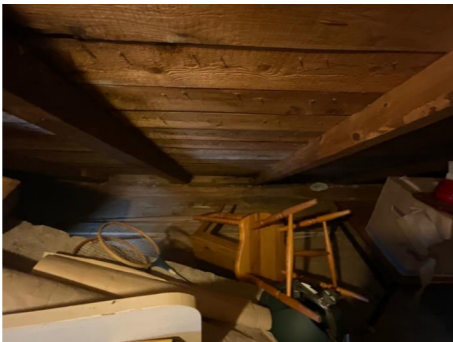
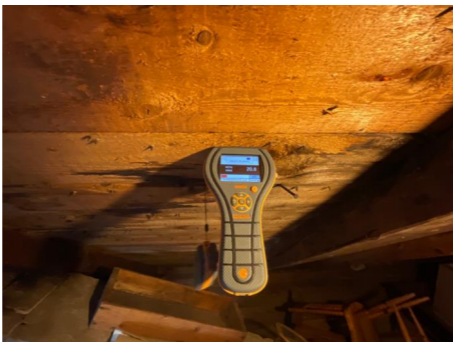
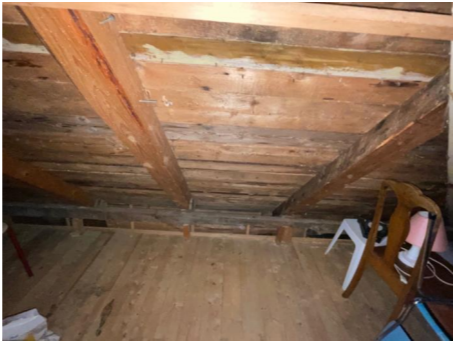
Takkonstruksjon av tre med tresperrer og undertak av tretro.
Halvvalm med normalt god avrenning.
Horizontal himling/tak mot kaldloft er trolig uisolert.

- Det er påvist fuktskjolder/skader i takkonstruksjonen.
- Det er registrert symptom på aktivitet fra skadedyr

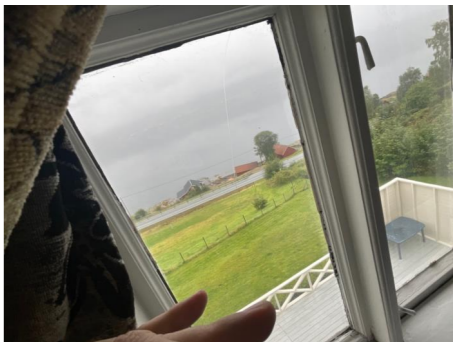
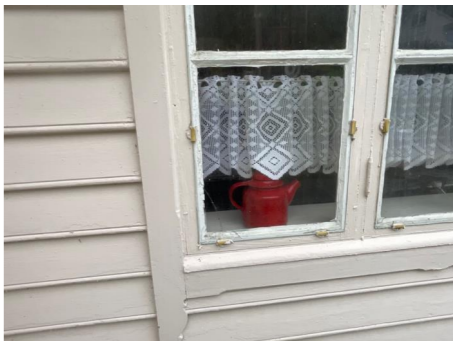
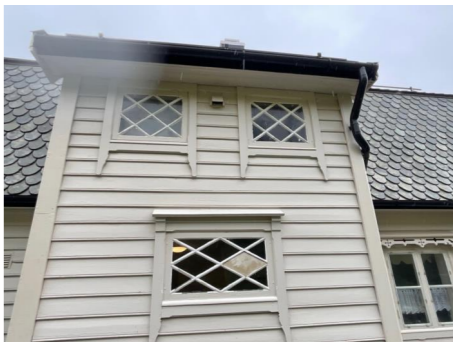
Rommene har malte trevinduer med 2-lags glass. Vindu med ukjent alder: Trippelvindu på loft, to vinduer på kjøkken og tre vinduer i trapp. Eier mottar to vinduer når jeg var der på befaring. Usikkert om de blir byttet før eventuelt salg.

- Det er påvist noen glassruter som er punktert eller sprukne
- Det er påvist at enkelte vinduer er vanskelig å åpne/lukke.
- Det er påvist avvik rundt innsettsdetaljer.
- Karmene i vinduer er slitte og det er sprekker i trevirket.

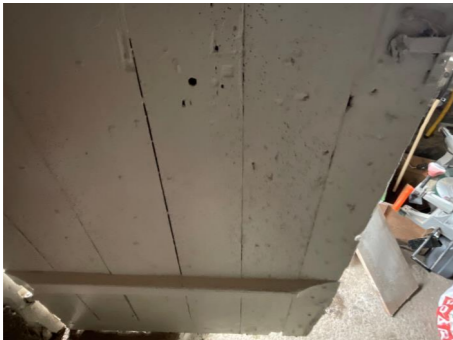
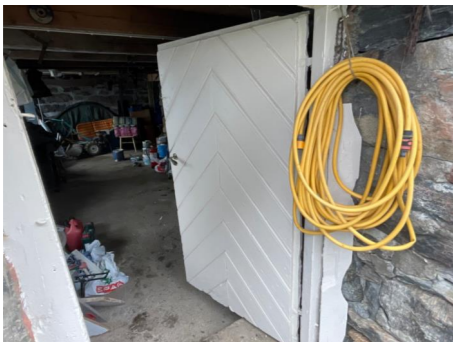
Bygningen har hvit hovedytterdør av tre og enkel kjellerdør i tre. I følge eier så ble ytterdør skiftet i 2022.

- Karmene i dører er værslette utvendig og det er sprekker i trevirket. Kjellerdør er av eldre dato og slitt, tegn til mott angrep på dør.

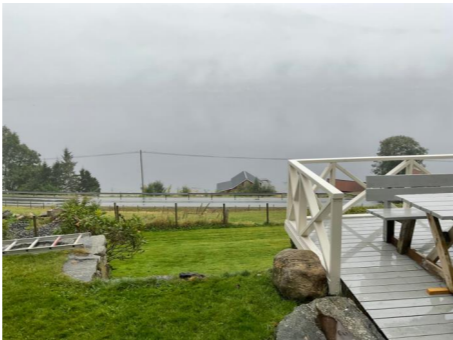
Større terrasse på nedsiden av boligen. Av trebjelker på grunn og noe understøttet av påler, impregnerte terrassebord. Malt rekkverk av tre.

- Rekkverket er for lavt i forhold til dagens krav til rekkverkshøyder.
- Åpninger i rekkverk er ikke i henhold til krav i dagens forskrifter.

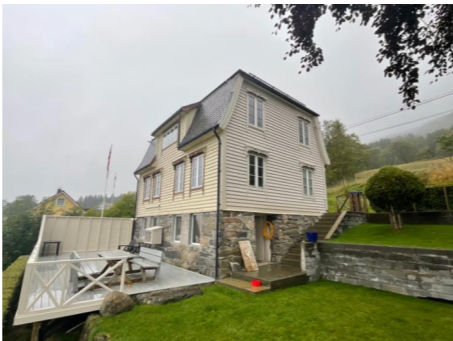
Trapp av betong på utsiden.

Det er ikke montert rekkverk for trapp. Siden trappen følger terreng settes det TG2 for dette avviket ikke TG3 som er standard for at det mangler rekkverk utfra dagens forskrift.

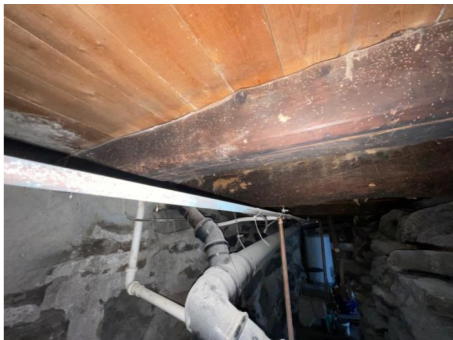
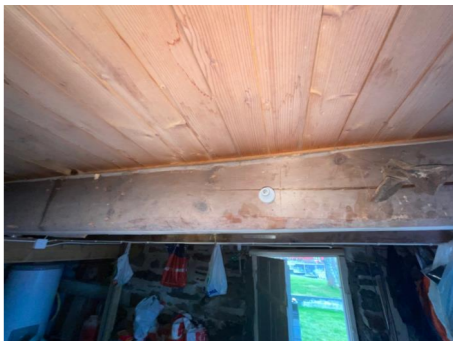
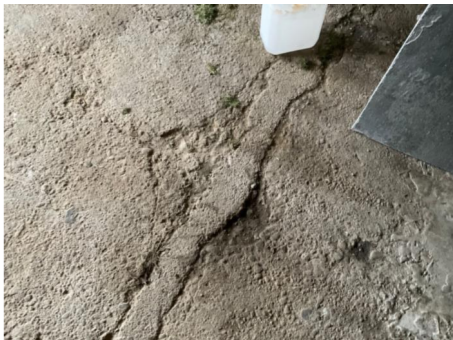
Stort sett en del skjevheter i 1 og 2.etasjen på de fleste rom. Stue i 1.etasjen er det 25.mm. Høydeforskjell gjennom hele rommet, 15.mm. Innen to meter.

2.etasjen er størst målte avvik gjennom hele rommet i hall og på soverom som er 30.mm. Innen to meter på soverom er 23.mm.

- Målt høydeforskjell på mellom 10 - 20 mm innenfor en lengde på 2 meter. Tilstandsgrad 2 gis med bakgrunn i standardens krav til godkjente måleavvik.
- Målt høydeforskjell på over 15 mm gjennom hele rommet. Tilstandsgrad 2 gis med bakgrunn i standardens krav til godkjente måleavvik.
- Målt høydeforskjell på over 20 mm innenfor en lengde på 2 meter. Tilstandsgrad 3 gis med bakgrunn i standardens krav til godkjente måleavvik.
- Det er registrert symptom på aktivitet fra skadedyr

Det er tegn til mott angrep i bjelker/tømmer i kjeller. Lite borrestøv i dag, så usikkert om der fortsatt er aktivitet. Noen sprekker i betonggulv.

- For å få tilstandsgrad 0 eller 1 må høydeforskjeller rettes opp. Det vil imidlertid sjelden være økonomisk rasjonelt som et enkeltstående tiltak i en bolig som dette. Dersom boligen en gang skal renoveres, kan man vurdere slike tiltak.
- Vi anbefaler nærmere undersøkelser av mott angrep og eventuelt vedlikehold.
- Sprekkene har oppstått på steder som er normalt for alderen, vi tilrår at sprekker kan overvåkes og undersøkes nærmere. om en registrerer utvikling.

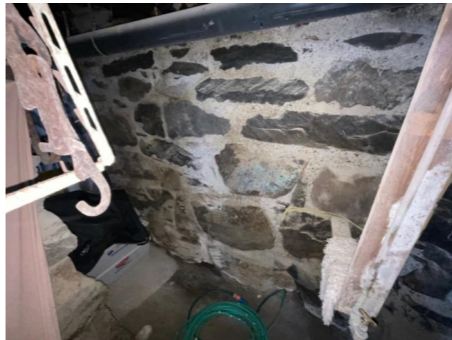
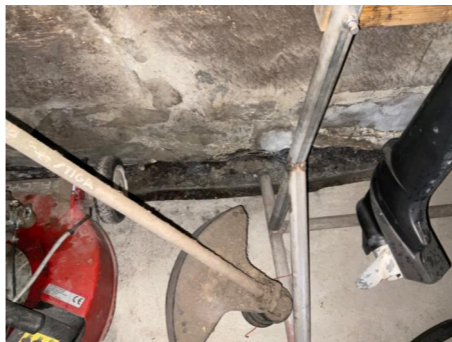
Rom Under Terreng

Gulvet er av betong. Veggene har betong/mur. Hulltaking er ikke foretatt da det ikke er fysisk mulig pga tilleggende konstruksjoner.

- Det er påvist indikasjoner på noe fuktgjennomtrenging i kjellergulv.

Helt ned ved gulv på vegg inn mot terreng i kjeller er der noe fukt innsig.

- Det påviste fuktnivå gir grunn til å overvåke konstruksjonen jevnlig for å se utvikling over tid, og eventuelt foreta tiltak for å unngå fuktskader.

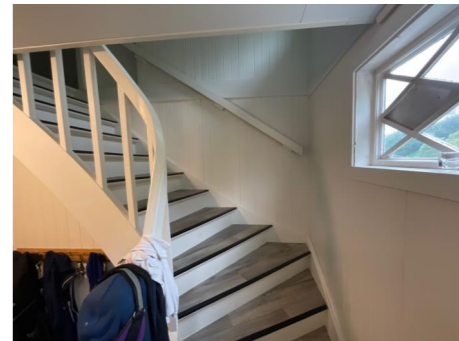
Innvendige trapper

Boligen har malt tretrapp. Rekkverk er 84.cm. Høyt.

- Rekkverkshøyder er under dagens forskriftskrav til rekkverk i trapper.
- Åpninger i rekkverk er større enn dagens forskriftskrav til rekkverk i trapper.

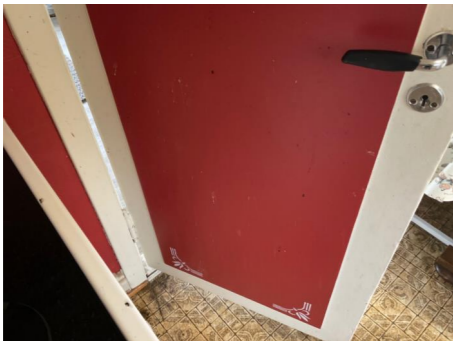
Innvendig har boligen noen malte tredører og noen lakkert tredører.

- Enkelte av innvendige dører har en del slitasje.
- Det er påvist avvik som tilsier det bør foretas tiltak på enkelte dører.

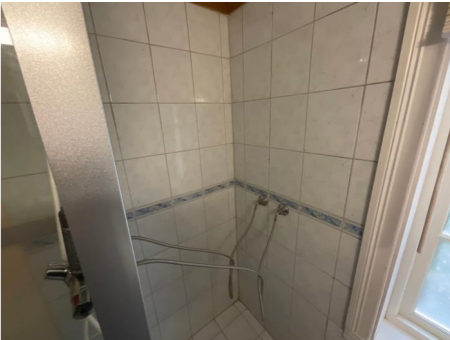
Fukt i tilliggende konstruksjoner

Hulltaking er ikke foretatt da det ikke er fysisk mulig pga. tilliggende konstruksjoner. Dusjen ligger inn til to yttervegger, ikke mulig med hulltaking.

Dusj ligger inn til to yttervegger.

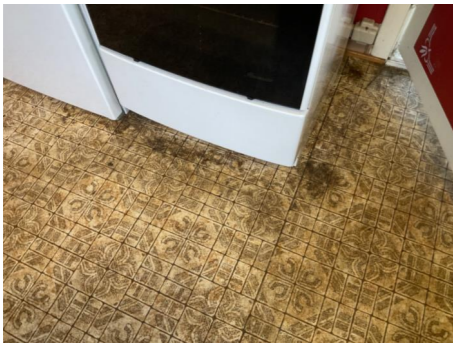
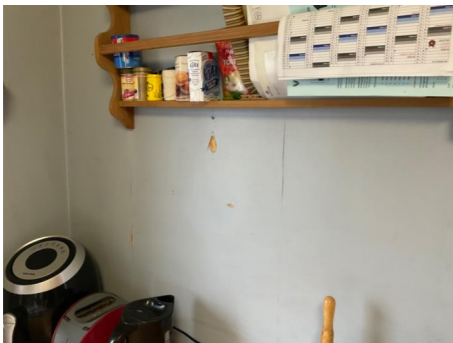
- Det er påvist skader på overflater/kjøkkeninnredning utover normal slitasjegrad.
- Kjøkkeninnredningen er av eldre dato, og den mangler bruksfunksjoner/løsninger som er forventbart på et kjøkken.

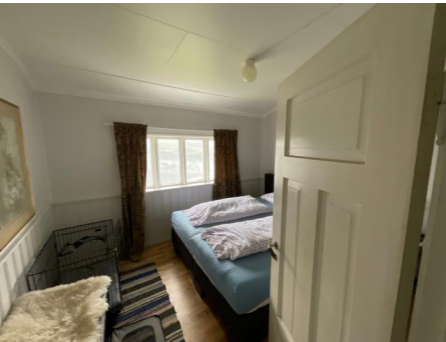
Ventilasjon

Boligen mangler ventilering på flere oppholdsrom.

- Det er påvist mangelfull ventilasjon på ett eller flere rom i boligen.

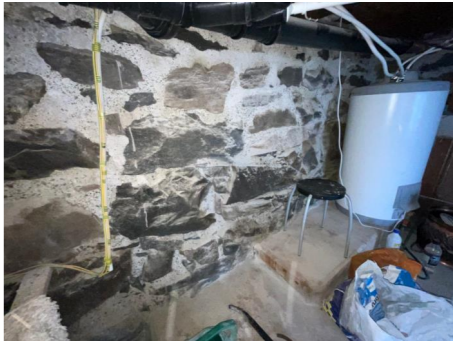
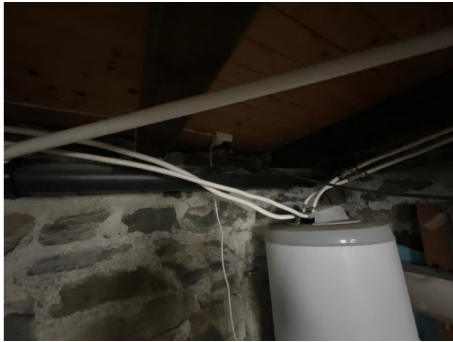
Varmtvannstank

Varmtvannstanken er på ca 200 liter, som er plassert i kjeller.

- Det er ikke påvist tilfredsstillende el-tilkobling av varmtvannstank iht. gjeldende forskrift.

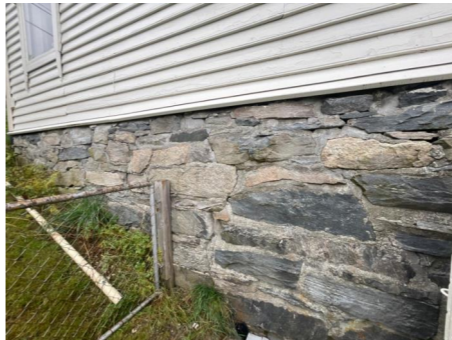
Bygningen har grunnmur i natursteinsmur. Det er antatt stripefundamenter av betong under grunnmur, på antatt fast grunn.

- Grunnmuren har sprekkdannelser.

Mindre riss og sprekker vil alltid forekomme i støpte og murte konstruksjoner. I dette tilfellet er det konstatert riss i normalt forekommende omfang ut fra alder på muren. Normal tid før utbedring av betongvegg eller murt vegg av blokker er 20 - 60 år.

Sprekkene har oppstått på steder som er normalt for alderen, vi tilrår at sprekker kan overvåkes og undersøkes nærmere. om en registrerer utvikling.

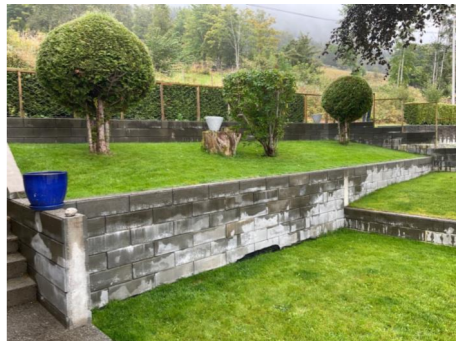
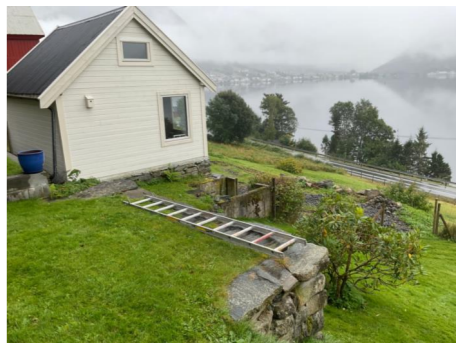
Forstøtningsmurer er av betongstein og naturstein mur.

- Det mangler rekkverk/annen sikring på forstøtningsmuren(e) ut ifra dagens krav.
