SEIERSTEDS VEG 13

Befaringsdato: 12.05.2023

Rapportdato: 23.05.2023

Tilstandsrapport

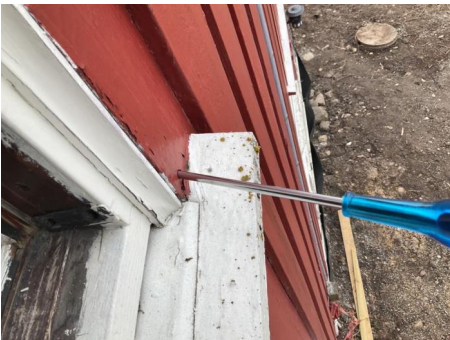
Det er påvist spredte råteskader i bordkledningen

- Råteskadet trekledning må skiftes ut.

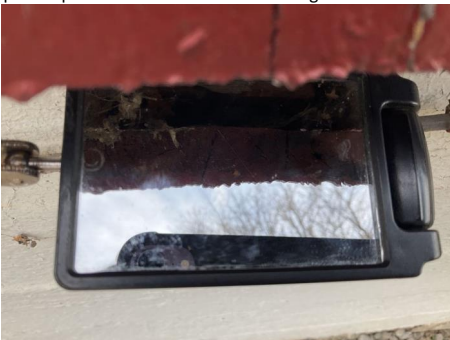
Det er observert glipper / åpninger i overganger / lufting i veggkonstruksjon der mus kan komme inn.

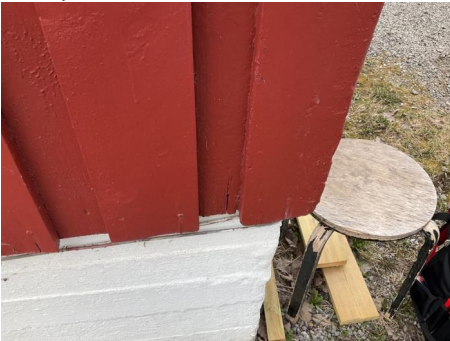
Småsprekker nederst på kledning er registrert.

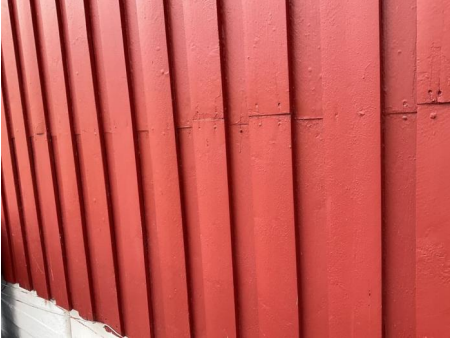
Utvendig kledning er skjøtet uten å skråskjære ender. Dette øker risikoen for fuktopptrekk i endevend.

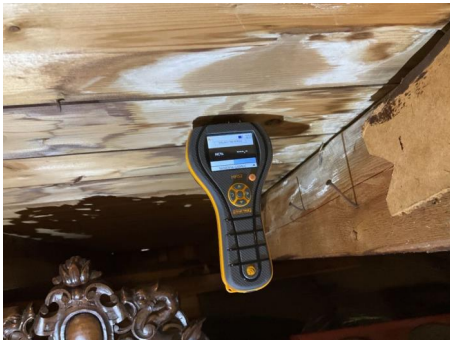
Misfarging på undertak. Fuktmerker på undertak. Det er usikkert om fuktmerker skyldes eldre eller nyere vanngjennomtrengning. Merker var tørre på befaringen.

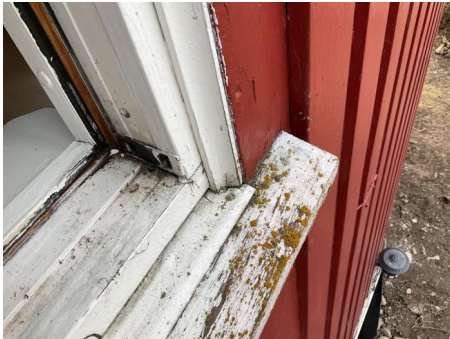
Vannbrettbeslag dekker ikke hele vannbrettet. Omramming vindu er ført ned på beslag, risiko for fuktopptrekk.

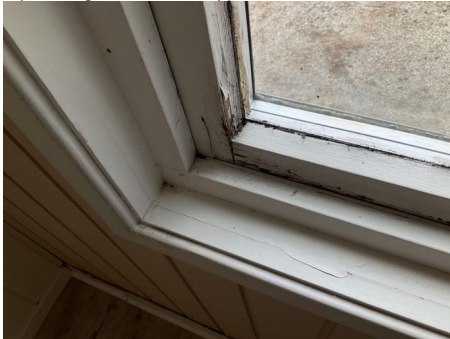
Vinduer fra byggeår bærer preg av slitasje.

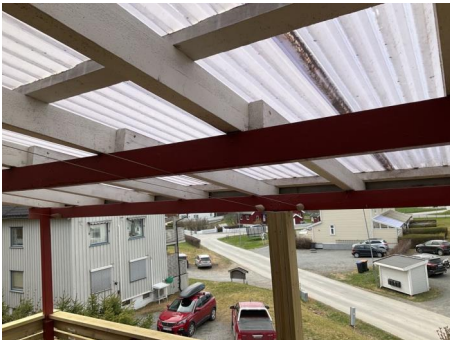
Overbygget er underdimensjonert.

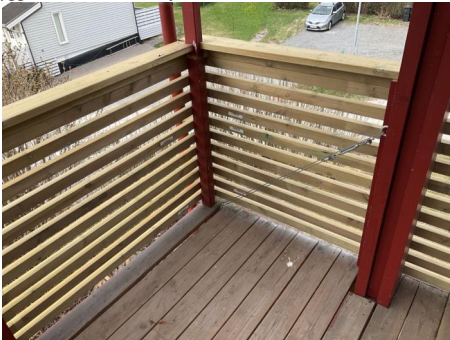
Det er ettermontert en utkragning i fronten av veranda. Dette er ikke fagmessig utført. Åpninger i rekkverk er ikke i henhold til krav i dagens forskrifter.

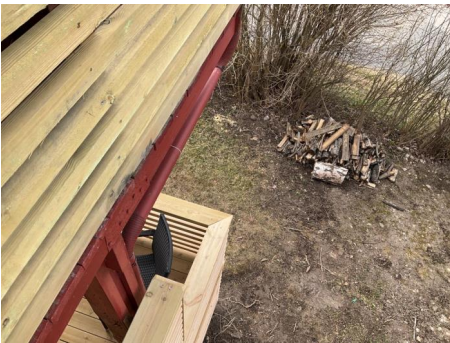
Det er ettermontert en utkragning i fronten av veranda. Dette er ikke fagmessig utført.

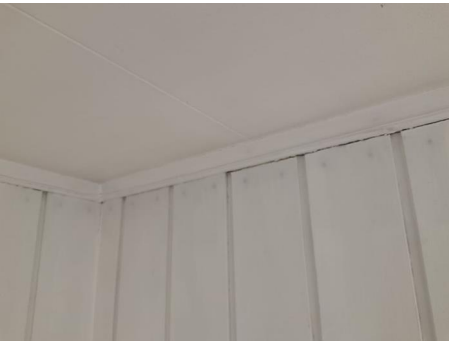
Det er påvist heksesot/støvkondens på overflater.

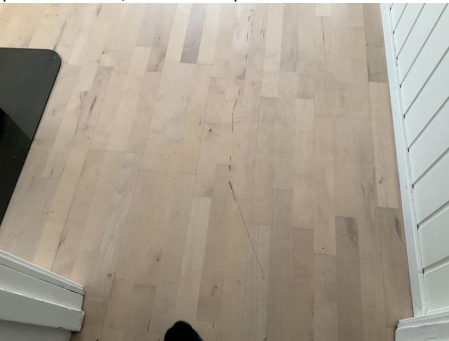
Sår/hakk i gulv.

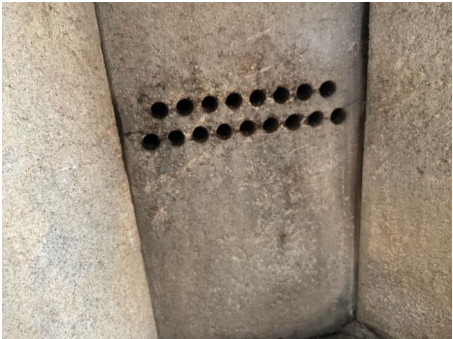
Sprekk i ildfaststien inne i ildstedet.

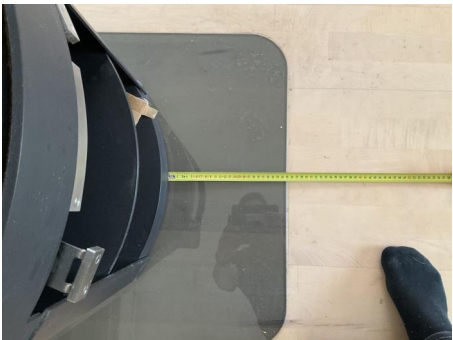
Under 30cm fra ilegget til brennbart gulv.

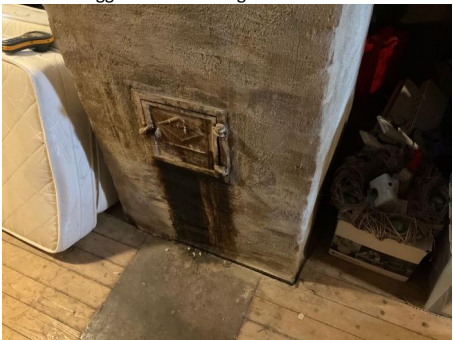
Rennemerker fra sotluke/feieluke.

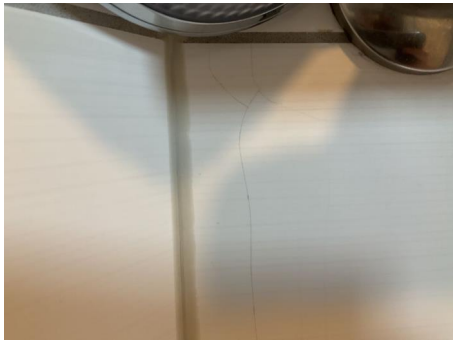
Det er påvist sprekker i fliser.

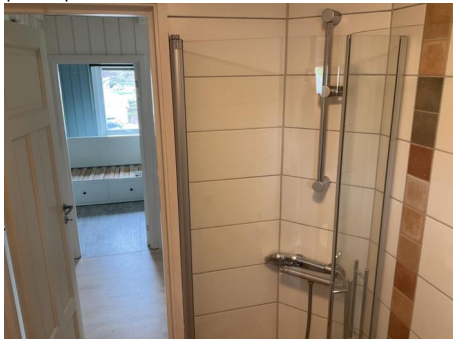
Det er vindu/dør med ikke fuktbestandige materialer i våtsonen.

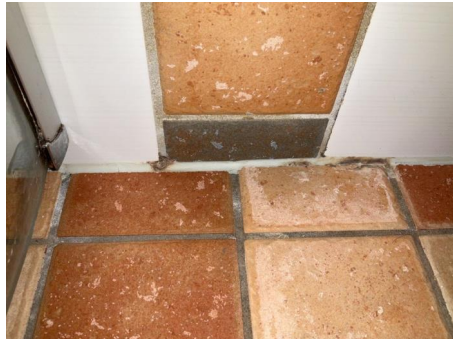
Svertesopp i silikolfuger.

Det anbefales ytterligere undersøkelse av fagperson som kan gi en vurdering av om det er tilrådelig å gjøre utbedring av løse fliser/ fliser med bom. Det vil være viktig å vurdere eventuell skade på underliggende membran ved å utbedre/ ikke utbedre avviket. Silikolfuger med svertesopp anbefales byttet ut.

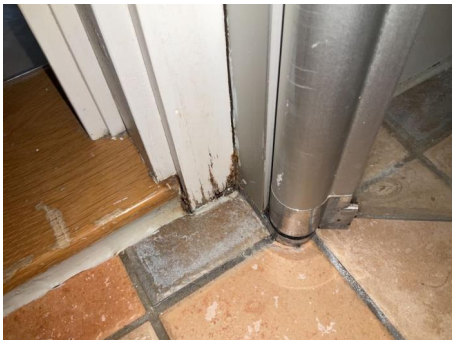
Treverket ifm dør har fuktskader i nedre del.

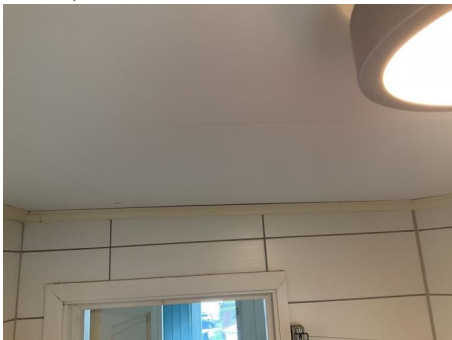
Synlige skjevheter i taket.

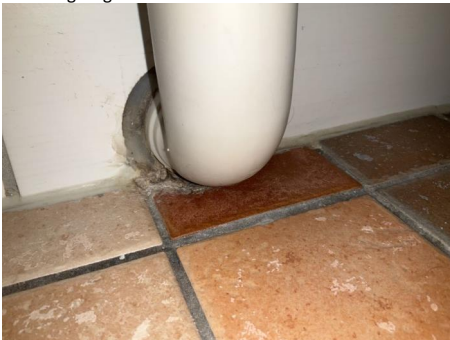
Det er usikkert om rørgjennomføringene er riktig utført.

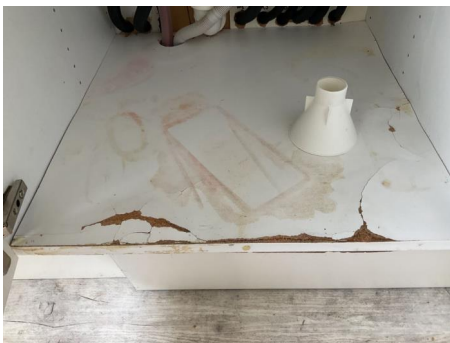
Det er påvist skader på overflater/kjøkkeninnredning utover normal slitasjegrad.

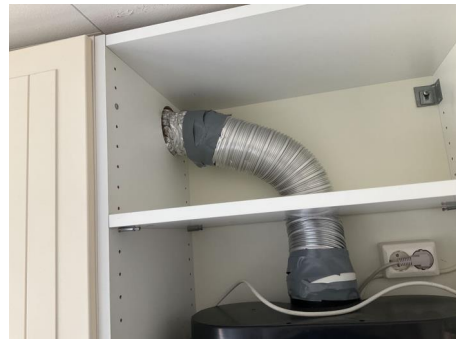
Montering av ventilasjonskanal fremstår ufagmessig.

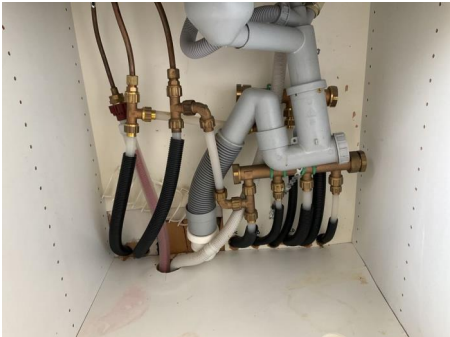
I kjøkkenskap er det ikke tett tilslutning mellom varerør og innerrør for rør i rør system.
