THOMLEVEGEN 99

Tilstandsrapport

Thomlevegen 99, 2870 DOKKA

Befaringsdato: 16.05.2023 Rapportdato: 23.05.2023 Oppdragsnr.: 20279-1354 Referansenummer: CA4460

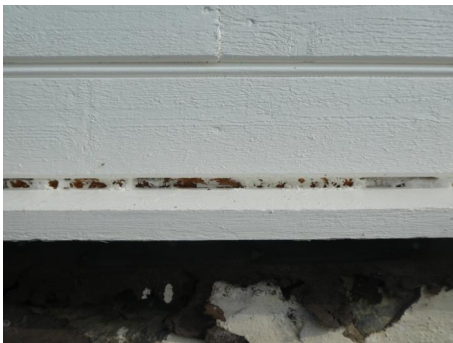
Byggeskum i overgang mellom panel og vannbrett

Synlig at bunnsvill stedvis er murt inn i nedre del og det er observert noe fukt/skader i bunnsvill.

Utvendig panel er stedvis slitt og det ser ut til å være noe fuktskader i den eldste panelen.

Vannbrett i nedkant er noe slitt og lokalt utbedret antatt grunnet tidligere råteskader.

Terrenget ligger stedvis nært konstruksjoner som medfører økt risiko for fuktskader.

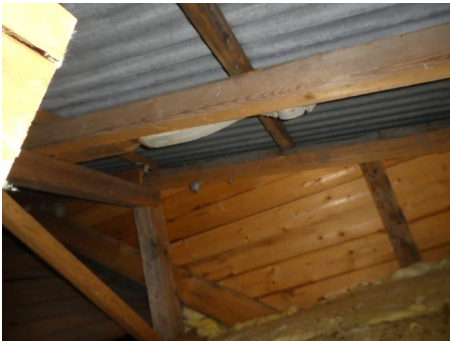
Undertak med metallplater må også påregnes utettheter i overgang til takrenner som medfører at ved evt lekkasje slik at vann renner ned på undertak vil dette ikke renne ut i takrenne som er normalt ved fagmessig god utførelse etter anbefalinger.

Metallplater synlig på undersiden av takteking

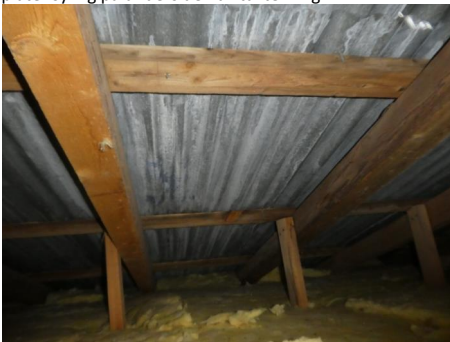
Isolasjon nært undertak på loft

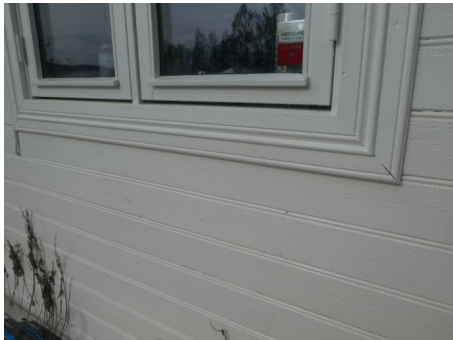
Vindu uten vannbrett i nedkant.

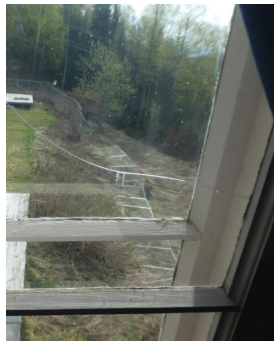
3 vinduer med enkle glass fra byggeår.

Sprekt glass

Alder og nevnte punkter tilsier at vinduer må påregnes utskiftet. TG satt ut fra sprekk i vinduer med enkle glass.

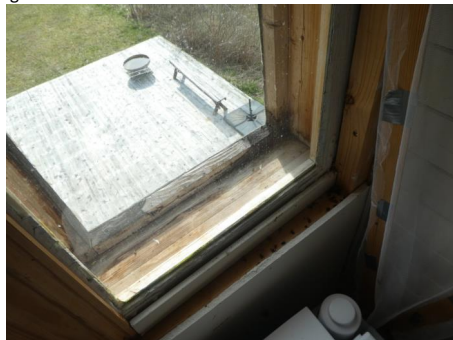
Fuktskade på vindu

Fuktmerker i treverk observert.

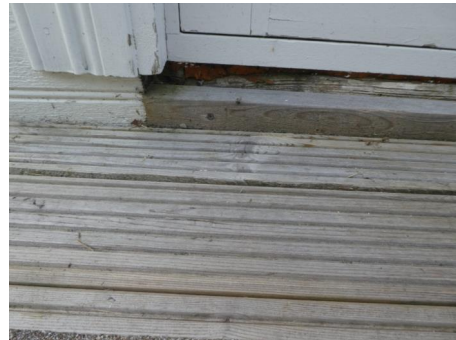
Manglende beslag under dør

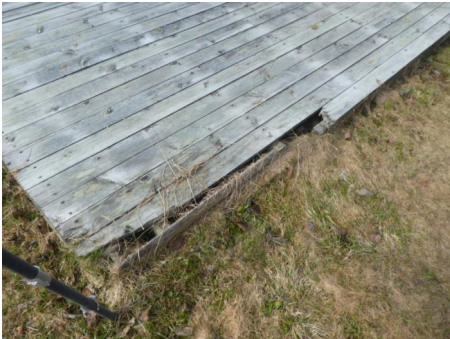
Skader i gulvkonstruksjon

- Det er påvist fukt/råteskader i konstruksjonen.

- Råteskadede konstruksjoner må skiftes ut.

Konstruksjoner må påregnes noe oppretting og det anbefales tiltak med stabilisering av fundamentering.
TG satt grunnnet råteskader i konstruksjonen.

Kostnadsestimat gjelder kun utbedring av skade da det er dette som medfører TG 3. Det bør likevel vurderes at terrasse bygges ny grunnnet dårlig fundamentering.

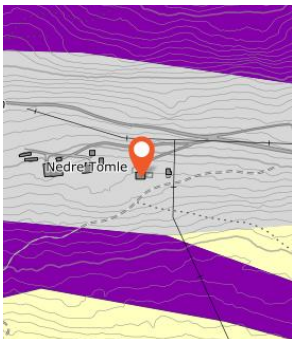
Bygget er oppført før krav om radonsperre. Eiendommen ligger i usikker aktsomhetssone for radon iht kommunens webkart.

Sone som er merket grått er usikker sone iht radon. Sone som er merket lilla nord og sør for eiendommen er sone med særlig høy risiko for radon.

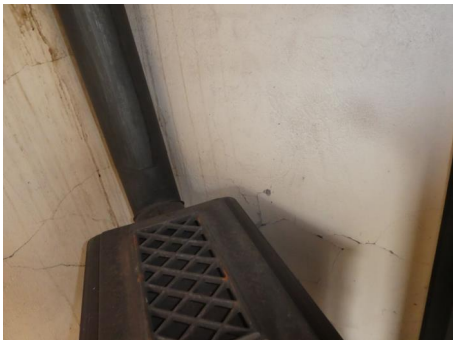
Sprekker og rennemerker på overflater

- Det er påvist sprekker og/eller riss i pipe.

På kjøkkenet er ovnsrør ført opp i pipe og det er et plate som hindrer sikt opp i pipe.
Fotbeslag på pipe over tak er ufagmessig utført.
Rennemerker på pipe innvendige indikerer kondensering/påbegynnende lekkasje.

Sprekker og riss i pipe anbefales lokal utbedring.
Det anbefales på generelt grunnlag kontroll av piper og ildsteder med fagkyndig for ytterligere informasjon og tilstand.
Forutsatt at pipe er renoveret med rør innvendig som opplyst ved takst i 2016. Anbefales at dokumentasjon om mulig fremskaffes.
TG satt ut fra sprekker i overflater.

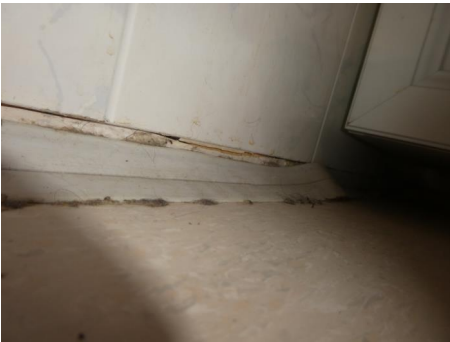
Overgang til sluk under kabinett er ufagmessig utført. Overgang mellom belegg og sluk er fuget med silikon/tettemasse. Observert skade / sprekk i gulvbelegget og veggplate. Belegg er stedvis løst. Montert gummilist i overgang mellom gulv og vegg. Dette er ufagmessig tetting i overgang mellom gulv og vegg på våtrom. Badet er ikke utført fagmessig riktig.

Utettheter i overgang mellom gulv og vegg. Synlig treverk under. Utførelse er ufagmessig

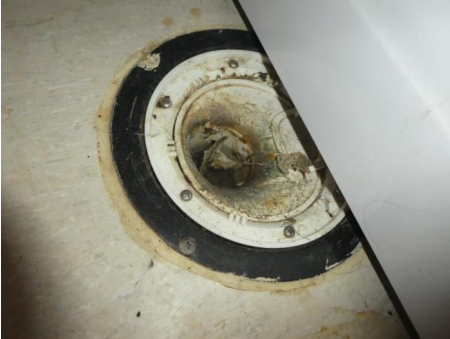
Ufagmessig overgang mellom sluk og gulvbelegg

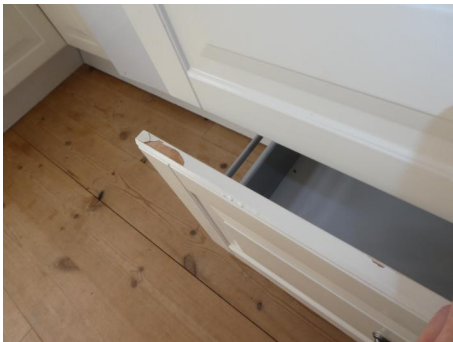
Det er påvist skader på overflater/kjøkkeninnredning utover normal slitasjegrad.

Skade i overflate på innredning

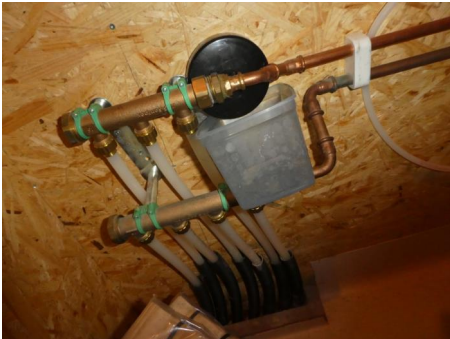
Rørøpplegg som kommer opp fra gulv på teknisk bod er ikke fagmessig utført. Dette medfører at evt lekkasjevann vil renne ned i underliggende konstruksjon.

Røropplegg på vegg i teknisk bod

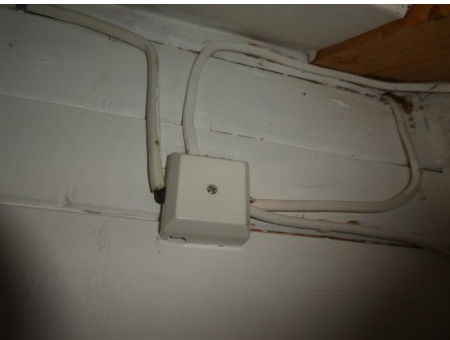
TG satt grunnet ufagmessig utførelse og stedvis manglende isolering på ledninger inn i kontakter. Dette medfører risiko for støt ved berøring.

Ufagmessig utførelse av ledningsopplegg

Kostnadsestimat gjelder kun kontroll av anlegget. Ytterligere kostnader må påregnes da det er en del ufagmessigheter.

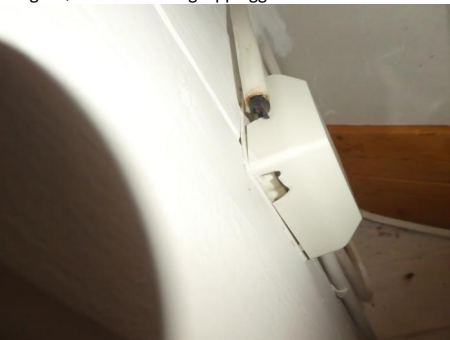
Manglende isolering av strømførende kabel utenfor koblingsboks

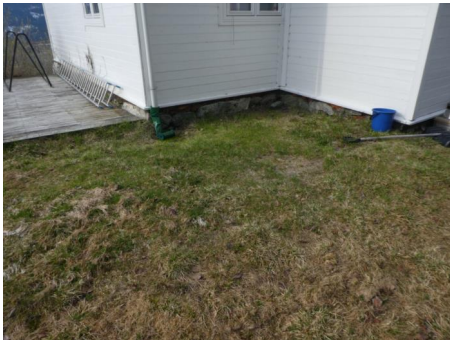
Terreng heller mot bygning/konstruksjoner
