SOLØYVEIEN 15

Velkommen til Soløyveien 15

SOLOYVEIEN 15

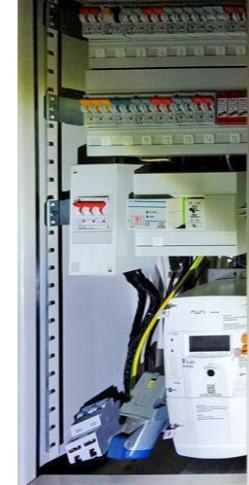
Forenklet vurdering:
Er det synlig tegn til merker på plugg til varmtvannsbereder: Nei.
Er det synlig tegn på termiske skader: Nei.
Er det synlig tegn på utette kabelinnføringer i inntak og/eller sikringsskap: Nei.

Forenklet vurdering av det elektriske anlegget - [Sikringskapp]

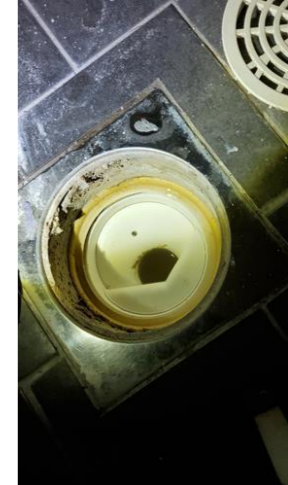
Helhetsvurdering - [Sluk nr 2 på vaskerom]

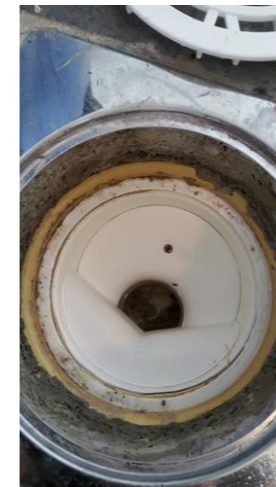
Helhetsvurdering - [Sluk på vaskerom]

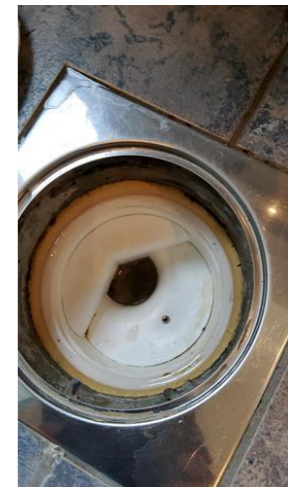
Helhetsvurdering - [Sluk på bad]

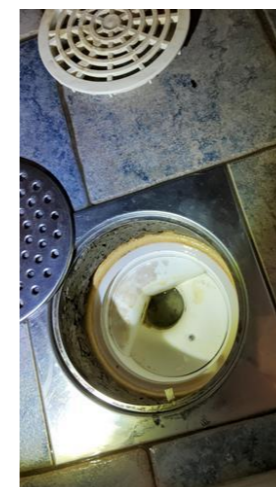
Helhetsvurdering - [Sluk nr 2 på bad]
