SKISTUVEGEN 48

Befaringsdato: 07.07.2022

Tilstandsrapport

ENEBOLIG

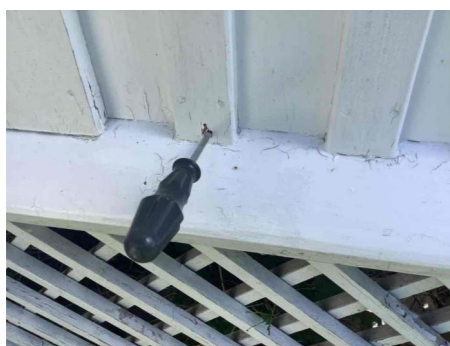
Yttervegg i trekonstruksjon. Stående utvendig trekledning. Grunnmur malt over terreng.

Råteskader observert på kledning enkelte steder.

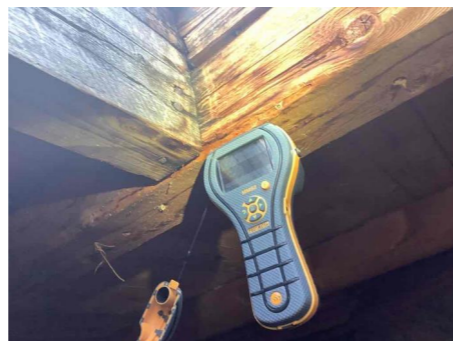
Fuktmerker enkelte steder. Fuktmålinger viste tørre verdier.

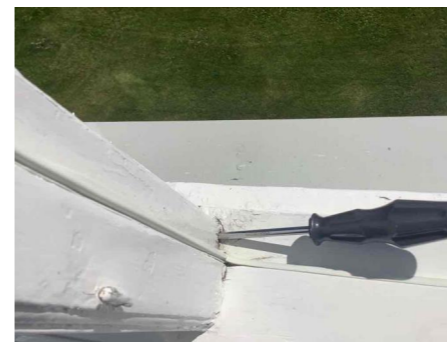
Råteskadet vindu registrert. Nevnte forhold gis tilstandsgrad 3.

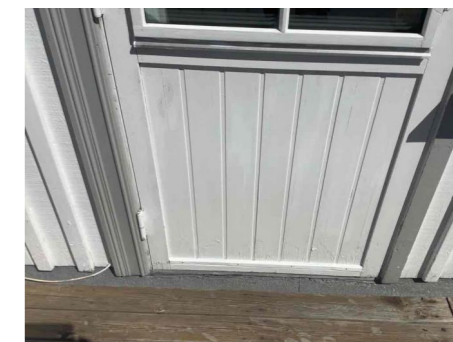
Altandør bærer preg av slitasje. Utett mellom dørterskel og tekking.

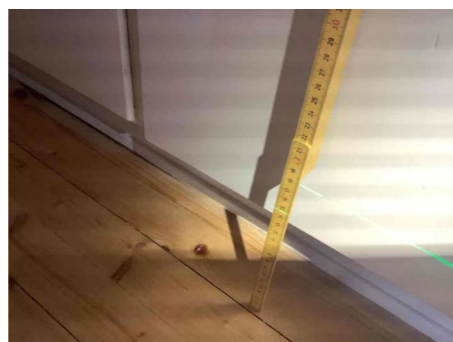
Helningsavvik på 33 mm ble registrert i soverom 2. etasje.

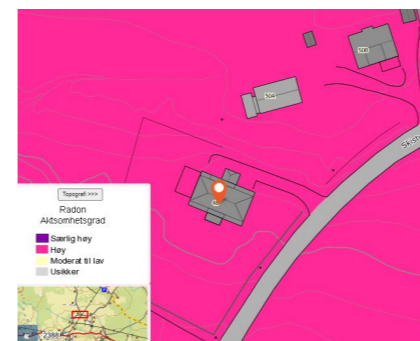
Det er ikke foretatt radonmålinger, og bygget er heller ikke utført med radonsperre.

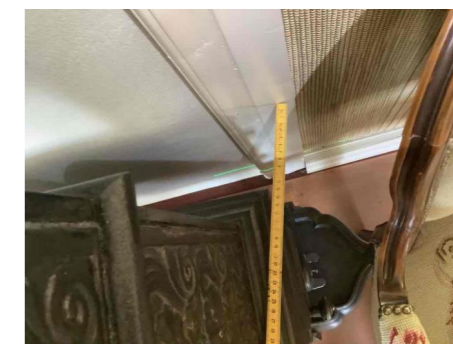
Tilsynsrapport 27.10.2021: Ingen avvik, annet enn kommentar: Brennbart materiale nærmere enn 30 cm fra ildsted.

Ikke tilstrekkelig avstand mellom ildsted og brennbart materiale.

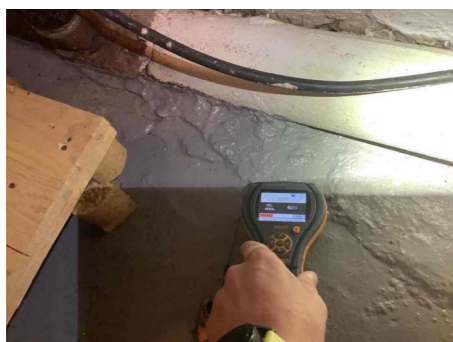
Ved enkle fuktsøk på gulv og vegg mot terreng, registrerte jeg forhøyde verdier. Dette er ikke unormalt alder tatt i betraktning.

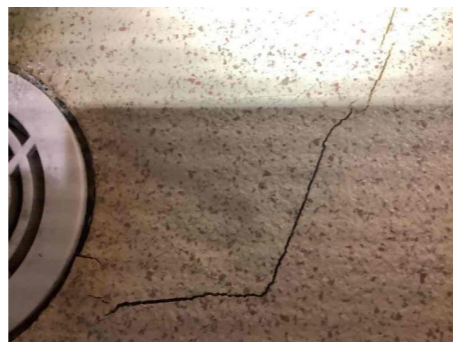
Sprekk i gulvbelegg registrert.

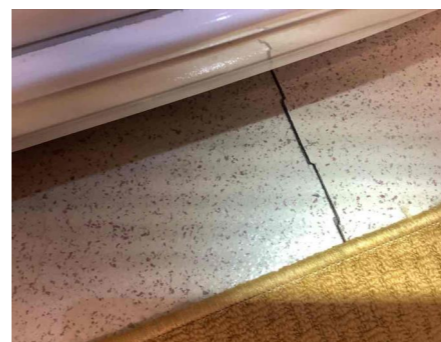
Sprekk i gulvbelegg registrert. Knirk i gulv.

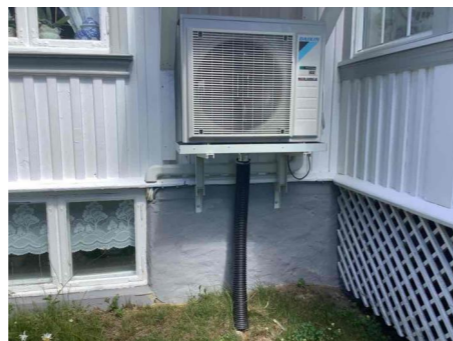
Vann fra varmepumpe bør dreneres bort fra grunnmuren.

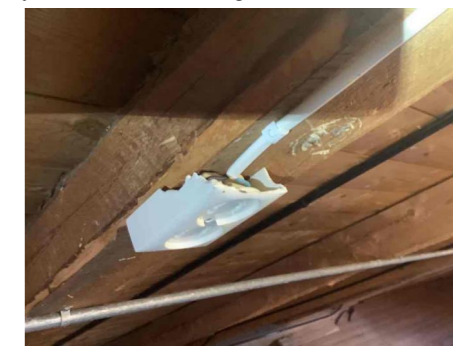
Defekt stikkontakt registrert på loft. Nevnte forhold gis tilstandsgrad 3.

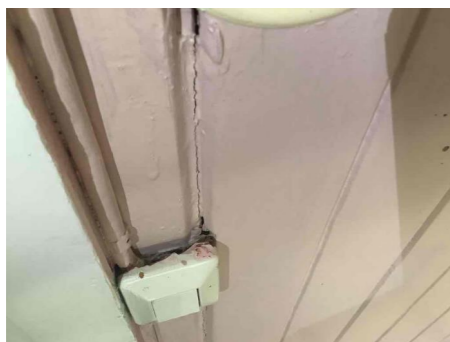
Ødelagt deksel på lysbryter registrert.

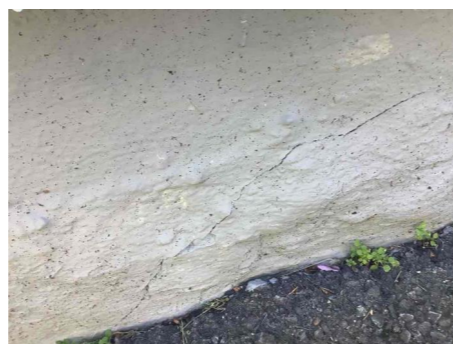
Sprekker i grunnmur registrert.
