STOKKEVEGEN 5

## STOKKEVEGEN 5

Befaringsdato: 12.06.2024    Rapportdato: 21.06.2024    Oppdragsnr.: 14333-1572    Referansenummer: SX1017  
Autorisert foretak: Takstcon AS    Sertifisert Takstingeniør: Sindre Illøkken Eriksen

# Tilstandsrapport

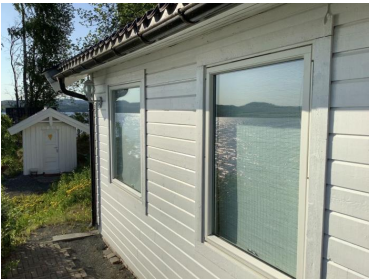
Det er ikke montert beslag over- eller under vinduer, dette er ikke en anbefalt løsning.

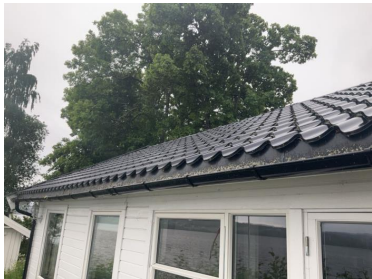
Det mangler snøfangere på hele eller deler av taket, noe som var krav på byggemeldingstidspunktet.

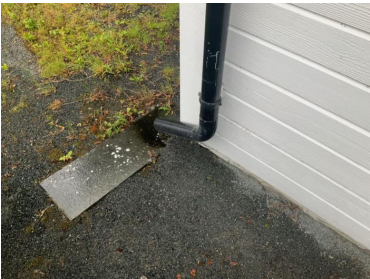
Takvannet ledes ikke vekk fra bygningen. Dette påfører konstruksjonene (ringmur, grunnmur, drenering og fuktsikring) unødvendig høy fuktbelastning. Anbefaler at man kobler et 3-4m langt overvannsrør til nedløpet. Røret legges opp på terrenget eller graves ned vekk fra grunnmuren/bygningen. Det bør etableres vannbrett/beslag over- og under vinduer, manglende beslag øker risikoen for at vann kan trenge inn i konstruksjonene.

Takvannet ledes ikke vekk fra bygningen. Dette påfører konstruksjonene (ringmur, grunnmur, drenering og fuksikring) unødvendig høy fuktbelastning.

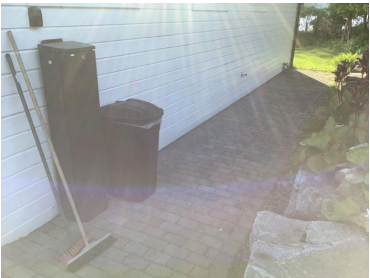
Eksakt tilstand kan ikke kontrolleres uten bygningsmessige inngrep. Lav høyde mellom grunnen og kledning, risiko for skader. Anbefalt høyde mellom terreng og kledning er 30cm. Det er observert glipper / åpninger i overganger / lufting i veggkonstruksjon der mus kan komme inn. Det er registrert skjevheter for vegg som vender mot vest.

Lav høyde mellom grunnen og kledning, risiko for skader. Det er registrert skjevheter for denne vegg som vender mot vest.

Utbedring av høyde mellom terreng/kledning vil ikke være lønnsomt som enkeltstående tiltak. Men ved skifte av utvendig kledning, bør det utføres på annen måte. Det er ikke behov for strakstiltak i forhold til åpninger der mus kan komme inn, men det anbefales å følge med på tilstand slik at det kan avdekkes på et tidlig tidspunkt dersom det registreres mus inne i veggkonstruksjonen. Dersom det ønskes å gjennomføre tiltak for å stenge for inntrengning av mus må alle glipper / åpninger med størrelse over 6 mm tettes, ved en slik utbedring må det påses at ventilerings av veggkonstruksjon ivaretas.

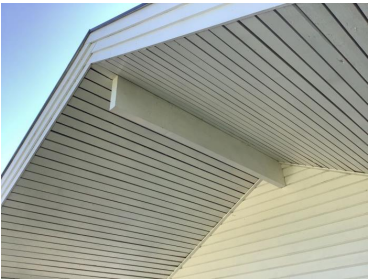
Forenklet konstruksjon for bæring over åpning til hems.

Drager utvendig har en skjøt i enden. Konstruksjonen fremstår som underdimensjonert/har liten bæring.

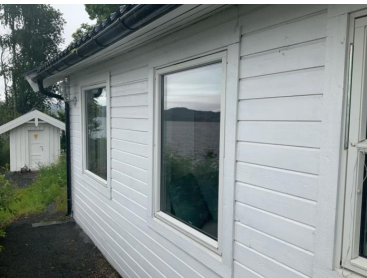
- Det er påvist avvik rundt innsettsdetaljer.

Manglende beslag gjør så fukt kan komme inn i konstruksjonene, tiltak anbefales.

- Det bør gjøres tiltak for å lukke avviket.

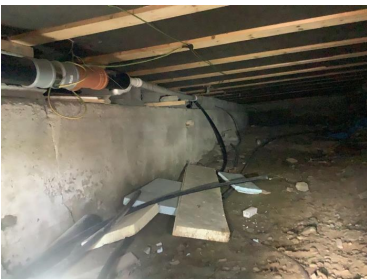
Krypekjeller ble besiktiget innvendig med stikktagninger. Krypekjeller er en risikokonstruksjon, det vil si en konstruksjon som erfaringsmessig har høy skadefrekvens. Utvendig terreng ligger høyere enn krypekjeller, dette gir økt risiko for fuktinnslag. Kryperom har begrenset lufting, bedre lufting bør etableres. Lav høyde mellom grunnen og bjelkelag, dette er forhold som kan gi økt risiko for skader. Det er registrert åpninger mellom stubbloftsplater. Typiske kjelleredderkopper er registrert, noe som ofte kan indikere fuktig krypekjeller.

Manglende lufting av konstruksjonene. Sprekk i ringmuren.

Bedre lufting av konstruksjonene anbefales etablert. Det anbefales jevnlig inspeksjon av konstruksjonene.

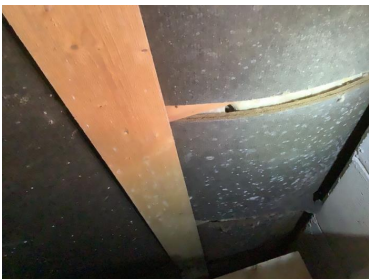
Det er registrert åpninger mellom stubbloftsplater. Spor etter mugg oppunder platene.

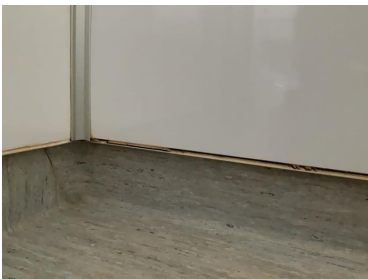
Sprekker i tettesjikt/fuge under baderomsplater. Tiltak må gjøres så det ikke oppstår fuktskader i baderomsplater.

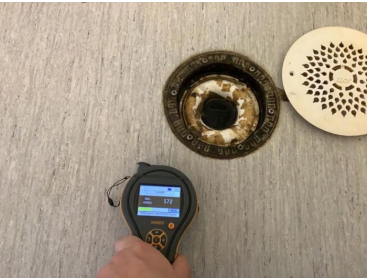
Ved bruk av fuktindikator på utsatte steder registrerte jeg ingen unormale verdier. Dusjing direkte på gulv/vegger gir økt belastning på konstruksjonene. Fuger/tettesjikt under baderomsplater har sprukket opp.

Ved bruk av fuktindikator på utsatte steder registrerte jeg ingen unormale verdier. Dusjing direkte på gulv/vegger gir økt belastning på konstruksjonene.

Materiale er ikke beskyttet mot fuktpåkjenning. Plasseringen i våtzone kan føre til fuktskader i konstruksjonen, og forkorte brukstiden til materialet. Tiltak anbefales for å unngå fuktskader.

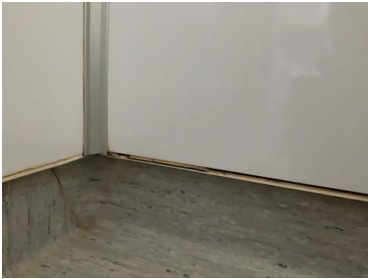
Sprekker i tettesjikt/fuge under baderomsplater. Tiltak må gjøres så det ikke oppstår fuktskader i baderomsplater.

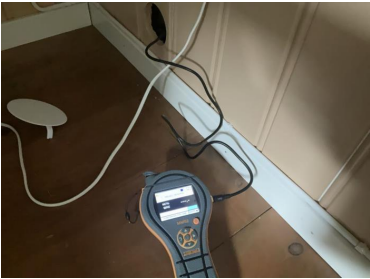
Hulltaking er foretatt, uten å påvise unormale forhold. Det gjøres oppmerksom på at utført måling kun er en stikktakning.

Hulltaking er foretatt i tilstøtende rom bak dusjveggene, uten å påvise unormale forhold.

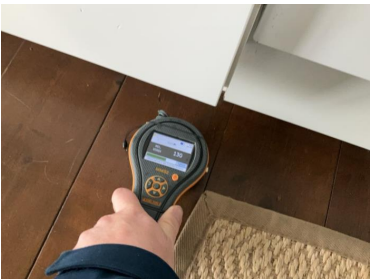
Ved bruk av fuktindikator på utsatte steder registrerte jeg ingen unormale verdier.

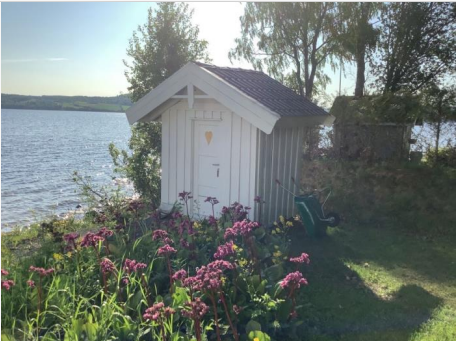
## Utedo

Garasje, uthus o.l. er ikke teknisk vurdert på linje med bolighuset. Forenklet byggverk og fundamentering. Råteskader enkelte steder. Bygningen inneholder konstruksjoner som erfaring viser at har høy skadefrekvens.
